# Tilstandsrapport

Boligbygg med flere boenheter

Konvallveien 2 B, 3142 VESTSKOGEN

Befaringsdato: 07.08.2025

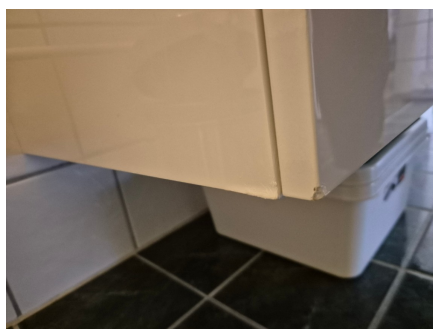
- Det er påvist riss/sprekker i utstyr på våtrommet.

Krakelering i vask og noe fuktsveller på innredning.

- Det er ikke behov for utbedringstiltak.
- Riss er vanligvis overfladiske skader i servantens overflate eller glasur. Konsekvensene av riss er hovedsakelig kosmetiske.
