Tilstandsrapport

Tomannsbolig

Oddernesveien 9, 4630 KRISTIANSAND S

Befaringsdato: 25.02.2025

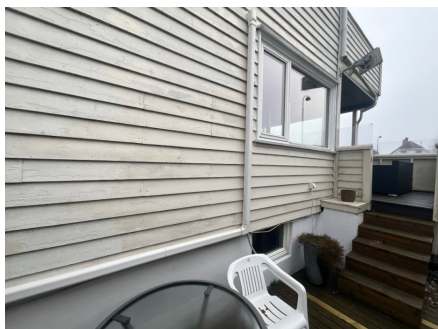
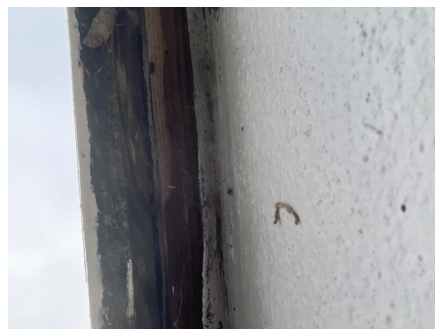
- Det bør foretas tiltak for å bedre lufting av kledningen.
- Mangelfull eller ikke tilstrekkelig lufting av kledningen kan føre til fukt i bakenforliggende konstruksjoner. Regelmessig vedlikehold forlenger levetiden på treverk og mur slik at fukt og vann ikke trenger inn i konstruksjonen.

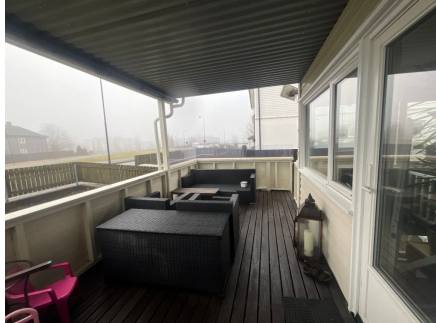
TG 2 Andre utvendige forhold

- For å lukke avviket ihht NS 3600.2018 må det utarbeides en Tilstandsanalyserapport/vedlikeholdsplan for fellesdeler i bygget. Da dette er opp til borettslag/sameie å rekvirere er kostnadsestimat ikke satt.

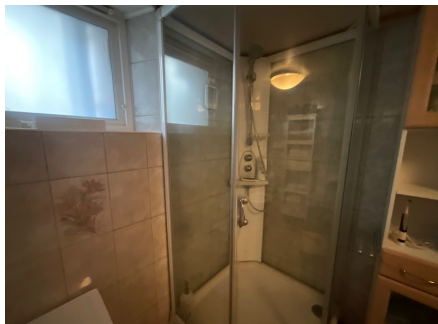
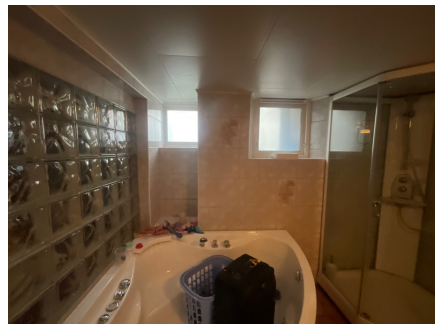
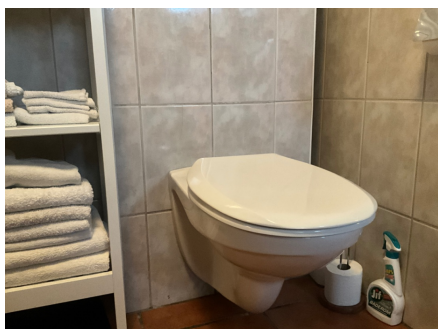
KJELLER > BAD

- Det er påvist at noen fliser har bom (hulrom under).
- Det er påvist avvik i fallforhold til sluk i forhold til krav i forskrift på byggetidspunktet.

- Våtrommet fungerer med dette avviket.
- Det benyttes tett dusjkabinett/badekar og gulvet får ingen vannbelastning ved normalt bruk, men hver obs på lekkasjevann. Avviket har ingen konsekvens ved dagens bruk, ved endret bruk må det etableres fall til sluk.

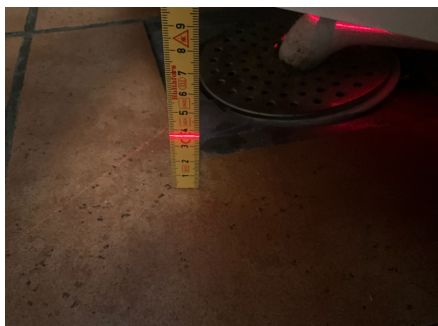
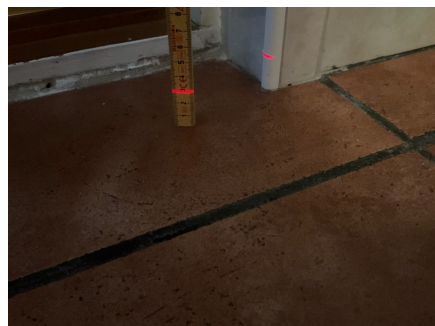
KJELLER > BAD

Sluk, membran og tettesjikt

- Sluket må sjekkes og rengjøres jevnlig.
- Overvåk tilstanden jevnlig. For å få tilstandsgrad 0 eller 1 må slukløsningen skiftes ut og sannsynligvis må også membransjiktet skiftes/utbedres. Det er imidlertid vanskelig å si noe om tidspunktet for når dette er nødvendig.
- Høy alder på en eventuell membran gir risiko for fukt i tilstøtende rom.

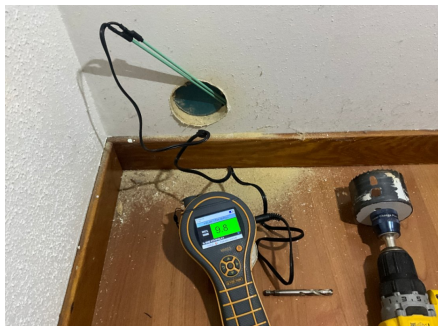
KJELLER > VASKEROM

- Det er vindu/dør med ikke fuktbestandige materialer i våtsonen (ved vask, dusj, badekar, osv.), løsningen eller byggematerialet er uegnet

For å lukke avviket må det etableres membran i våtsoner og vinduet eller våtsonen må flyttes. Forsiktighet anbefales ved bruk da den valgte løsningen gir fare for fukt/vann i bakenforliggende konstruksjoner.

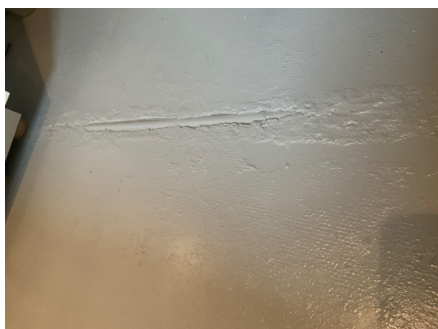
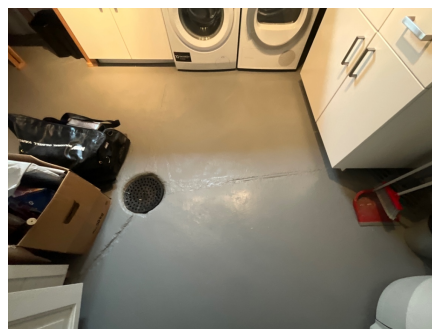
KJELLER > VASKEROM

Eldre sluker uten membran eller klemring gir økt risiko for skader i tilstøtende konstruksjoner.

Kostnadsestimat er satt for ny sluk og membran på gulvet og ikke helt nytt våtrom.

Kostnadsestimat: 50 000 - 100 000

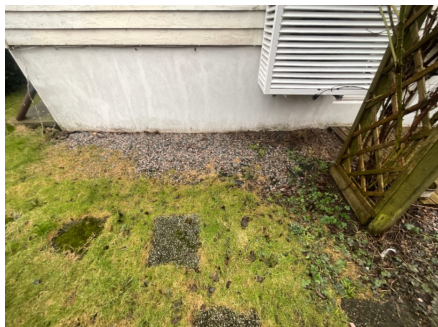
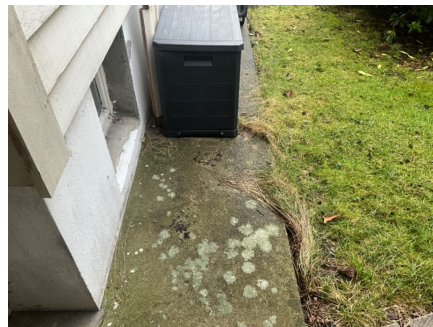
TG 2 Grunnmur og fundamenter

- Grunnmuren har sprekkdannelser.

Spenningsprekker finner du ofte i forbindelse med dører og vinduer. Lange og gjennomgående, for det meste loddrette. Her er det ofte bygningsmaterialene som har beveget seg, og slik forårsaket sprekken.
