Tilstandsrapport

Enebolig
  Hobølveien 42, 1825 TOMTER

INDRE ØSTFOLD kommune
  # gnr. 917, bnr. 32

Befaringsdato: 29.10.2024

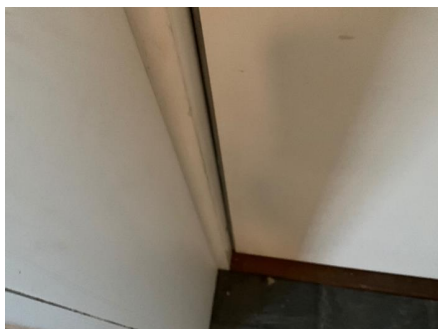
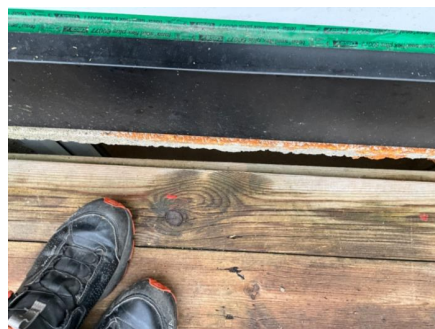
TG 3 Balkonger, terrasser og rom under balkonger

- Det er påvist fukt/råteskader i konstruksjonen.
 - Rekkverket er for lavt i forhold til dagens krav til rekkverkshøyder.
 - Konstruksjonene har skjevheter.
 - Overgangen mellom balkong/terrasse og yttervegg er utett.
- Påvist råteskader i verandakonstruksjonen, gulvbordene står ovenfor utskifting.
- Synlig betong i overgang veranda og boligdelen, ingen isolering/kuldebro.
- Skjevhet som følge av for dårlig fundamentering, gjelder begge verandaer.

- Lokal utbedring må utføres.
- Råteskadete gulvbord i verandakonstruksjonen bør skiftes ut, og skjevheten som skyldes dårlig fundamentering bør vurderes for stabilisering. Den synlige, uisolerte betongen i overgang til boligen skaper kuldebro, som kan føre til varmetap og økte oppvarmingskostnader. Uten tiltak vil skadene forverres, med økt risiko for fukt- og strukturskader over tid.

Kostnadsestimat: 50 000 - 100 000

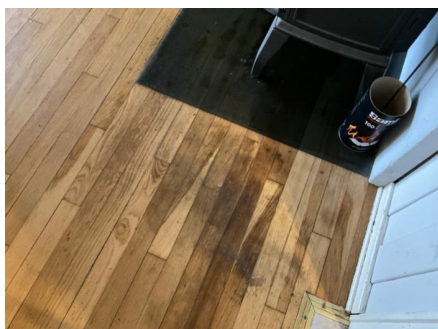
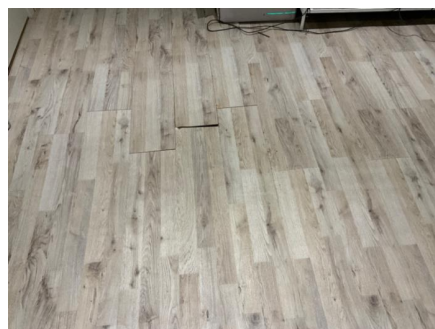
TG 3 Etasjeskille/gulv mot grunn

- Målt høydeforskjell på over 20 mm innenfor en lengde på 2 meter. Tilstandsgrad 3 gis med bakgrunn i standardens krav til godkjente måleavvik.
- Målt høydeforskjell på over 30 mm gjennom hele rommet. Tilstandsgrad 3 gis med bakgrunn i standardens krav til godkjente måleavvik.

- Det ble foretatt kontroll på planhetsavvik ved hjelp av en punkt laser, målt ca. 50 mm avvik i kjellerstue, lokalt ble det målt 25 mm over 2 meter i samme rom, ellers generelt store lokale forskjeller i underetasje. Avvikene er stort sett de samme i 1.etasjen.

- For å få tilstandsgrad 0 eller 1 må høydeforskjeller rettes opp. Ytterligere undersøkelser må foretas for å få kartlagt omfanget for utbedring.

Kostnadsestimat: 50 000 - 100 000

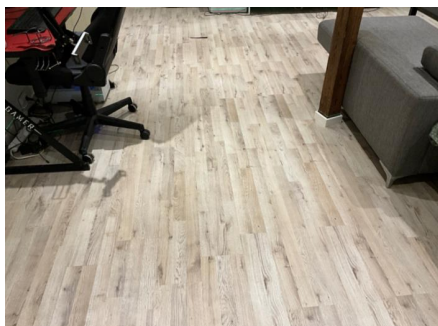
TG 2 Radon

Det er ikke foretatt radonmålinger, og bygget er heller ikke utført med radonsperre.

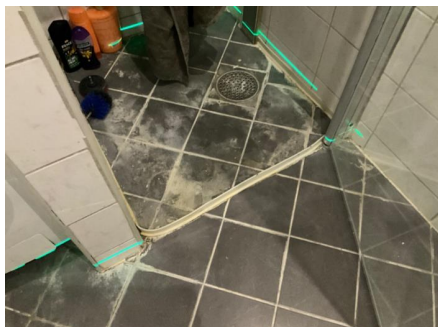
TG 2 Sluk, membran og tettesjikt

- Det er usikkert om rørgjennomføringene er riktig utført.
- Det foreligger ingen dokumentasjon for våtrommet. Dette gjør det vanskelig å verifisere om våtrommet er bygget i henhold til gjeldende forskrifter og standarder, samt om nødvendige fuktsikringstiltak er på plass. Mangelen på dokumentasjon kan også skape usikkerhet rundt kvaliteten på utførelsen.
- Smøremembranen har en levetid på over 15 år, og mer enn halvparten av forventet brukstid er oppbrukt. Dette tilsvarer tilstandsgrad 2 (TG 2), da membranen nærmer seg slutten av sin funksjonelle levetid og kan være mer utsatt for slitasje og lekkasjer over tid.

- Mangelen på dokumentasjon skaper usikkerhet rundt våtrommets utførelse og om det er i samsvar med gjeldende forskrifter, særlig når det gjelder fuktsikring. Det er ikke behov for utbedring på nåværende tidspunkt, da det ikke er påvist skader.

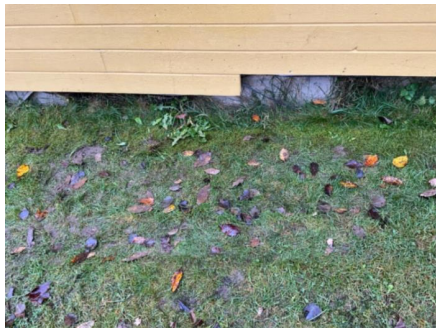
TG 2 Grunnmur og fundamenter

- Grunnmuren har sprekkdannelser.

- Påvist riss/sprekker i mur. Når det oppstår sprekker i puss/mur vil vannbelastningen og faren for frostsikader øke. Skrå sprekker/riss er et symptom på setninger. Horisontal sprekke/riss i grunnmur skyldes sannsynligvis innpressing av kjellervegg. Anbefaler å følge med på videre utvikling.

- Selv om det ikke er behov for umiddelbare tiltak, bør sprekkenes overvåkes regelmessig for å sikre at de ikke forverres. Det kan være aktuelt å tette sprekkenes for å forhindre vanninntrengning som kan føre til frostsikader på sikt. Videre overvåking er viktig for å vurdere om det blir nødvendig med forsterkninger eller ytterligere tiltak over tid. Uten tilstrekkelig oppfølging kan det oppstå vann- eller strukturskader i fremtiden, men situasjonen krever ikke umiddelbar handling nå.
