Hobølveien 42, 1825 TOMTER

Tilstandsrapport

Enebolig
  Hobølveien 42, 1825 TOMTER
  INDRE ØSTFOLD kommune
  # gnr. 917, bnr. 32

Befaringsdato: 29.10.2024

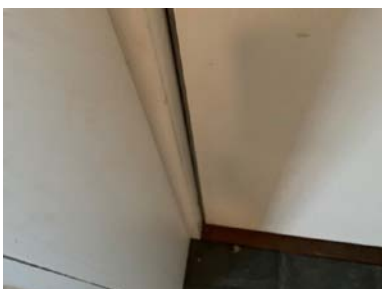
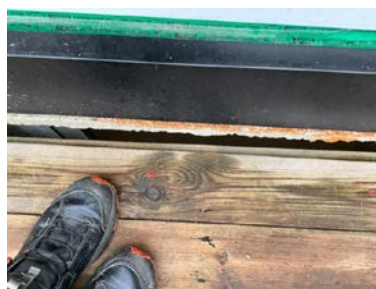
TG 3 Balkonger, terrasser og rom under balkonger

- Det er påvist fukt/råteskader i konstruksjonen.
 - Rekkverket er for lavt i forhold til dagens krav til rekkverkshøyder.
 - Konstruksjonene har skjevheter.
 - Overgangen mellom balkong/terrasse og yttervegg er utett.
- Påvist råteskader i verandakonstruksjonen, gulvbordene står ovenfor utskifting.
- Synlig betong i overgang veranda og boligdelen, ingen isolering/kuldebro.
- Skjevhet som følge av for dårlig fundamentering, gjelder begge verandaer.

- Lokal utbedring må utføres.
- Råteskadede gulvbord i verandakonstruksjonen bør skiftes ut, og skjevheten som skyldes dårlig fundamentering bør vurderes for stabilisering. Den synlige, uisolerte betongen i overgang til boligen skaper kuldebro, som kan føre til varmetap og økte oppvarmingskostnader. Uten tiltak vil skadene forverres, med økt risiko for fukt- og strukturskader over tid.

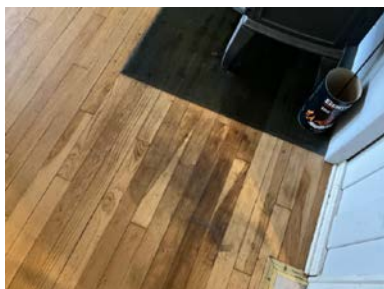
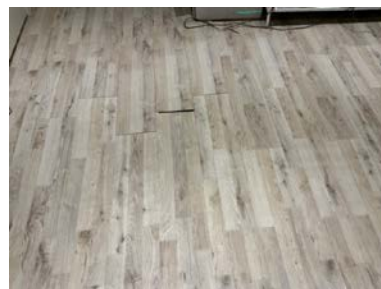
TG 3 Etasjeskille/gulv mot grunn

- Målt høydeforskjell på over 20 mm innenfor en lengde på 2 meter. Tilstandsgrad 3 gis med bakgrunn i standardens krav til godkjente måleavvik.
- Målt høydeforskjell på over 30 mm gjennom hele rommet. Tilstandsgrad 3 gis med bakgrunn i standardens krav til godkjente måleavvik.

- Det ble foretatt kontroll på planhetsavvik ved hjelp av en punkt laser, målt ca. 50 mm avvik i kjellerstue, lokalt ble det målt 25 mm over 2 meter i samme rom, ellers generelt store lokale forskjeller i underetasje. Avvikene er stort sett de samme i 1.etasjen.

- For å få tilstandsgrad 0 eller 1 må høydeforskjeller rettes opp. Ytterligere undersøkelser må foretas for å få kartlagt omfanget for utbedring.

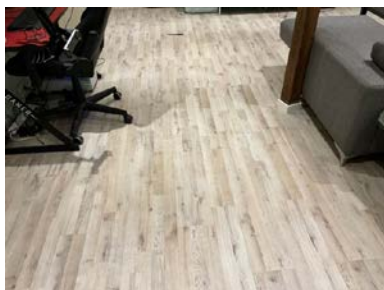
TG 2 Radon

Det er ikke foretatt radonmålinger, og bygget er heller ikke utført med radonsperre.

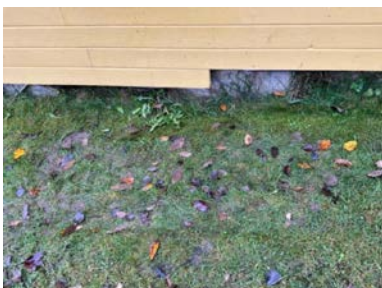
TG 2 Grunnmur og fundamenter

Bygningen har grunnmur i betong med sparestein og lettklinkerblokker.
