# Tilstandsrapport

2-roms leilighet med innglasset balkong

Johan Hirschs vei 20, 0678 OSLO

Rapportdato: 29.04.2026

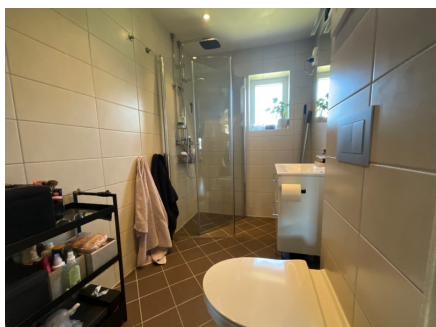
### 3. ETASJE > BAD

Tilstandsgrad er fastsatt ut fra dagens ventilasjonsløsning og de forhold som var tilgjengelige for visuell kontroll på befaringstidspunktet. Eventuelle endringer i ventilasjonsløsningen, herunder økt fuktbelastning eller endret bruk, kan medføre behov for tiltak og gi grunnlag for endret tilstandsgrad.

Avviket kan medføre økt risiko for redusert funksjon, økt slitasje eller utvikling av skade over tid. Dersom forholdet ikke følges opp, kan dette føre til behov for tidligere vedlikehold eller utbedring enn normalt. Konsekvensene vil kunne påvirkes av bruk, belastning og vedlikehold.

For å redusere risiko for fuktbelastning og skader, samt for å ivareta våtrommets funksjon og levetid, anbefales følgende:

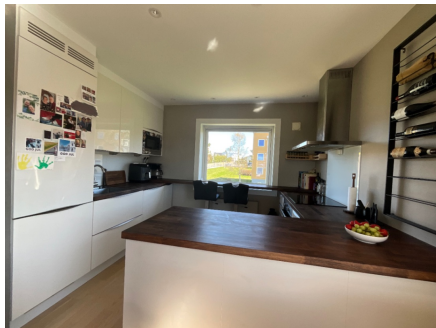
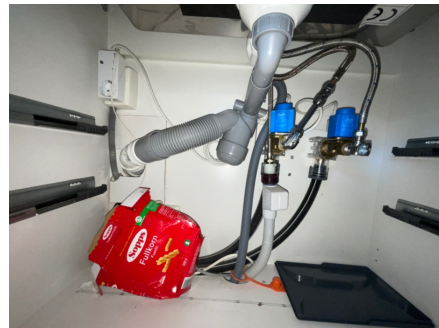
## 3. ETASJE > STUE/KJØKKEN

### TG 2 Avtrekk

Avviket kan medføre redusert luftutskifting og økt risiko for lukt, fukt- og fettbelastning i rommet over tid. Dette kan bidra til økt slitasje på overflater og installasjoner, samt behov for tidligere vedlikehold eller utbedring.

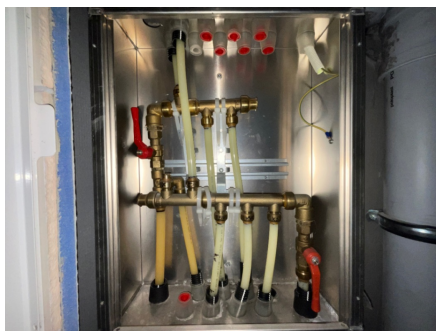
Tilstandsgrad er satt ut fra en visuell kontroll samt gitte opplysninger.

Tilstandsgrad er satt ut fra de konstruksjoner som var synlig ved befaring.
