Fuglåsveien 151 2460 OSEN

Tilstandsrapport Eierskifte

Boligtype: Fritidsbolig

Byggeår: 2011

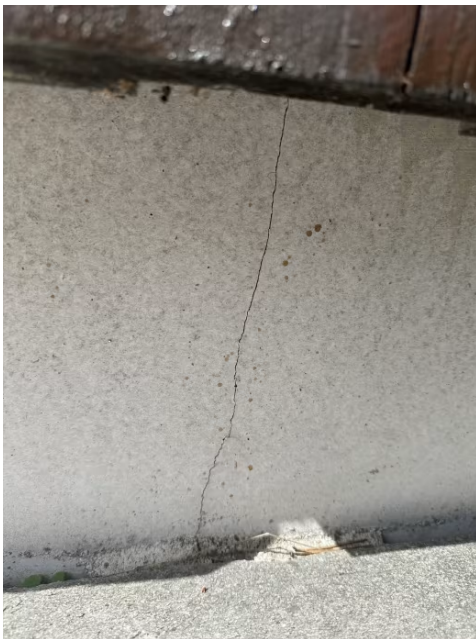
6.2 Grunnmur og fundament

Det registreres mindre sprekker grunnmursplater.

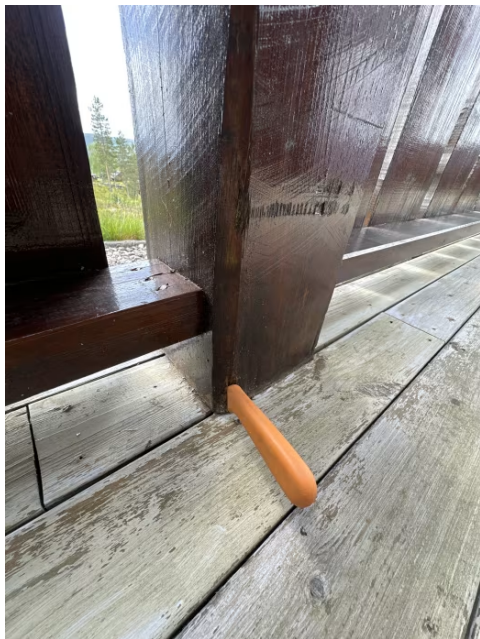
Balkonger og terrasser som ligger mer enn 50 cm over terreng skal sikres med rekkverk.

Rekkverket tilfredsstillt krav til høyde på oppføringstidspunktet, men er lavere enn dagens forskriftskrav på 100 cm. Ingen tiltak er påkrevd.

Det registreres råteskader rekkverk.

Råteskadet trevirke må skiftes.

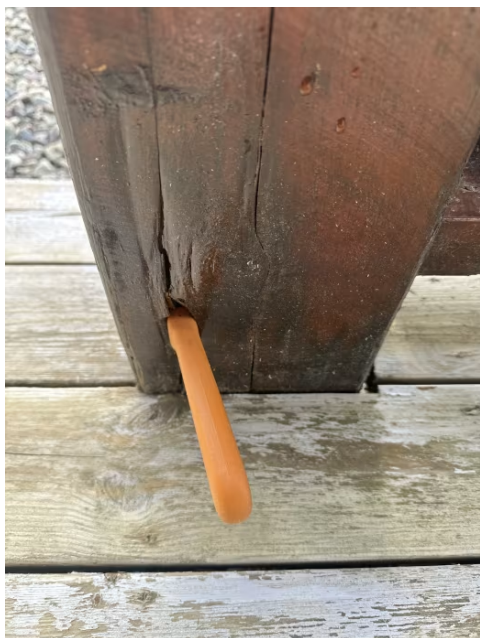
Det registreres råteskader rekkverk.

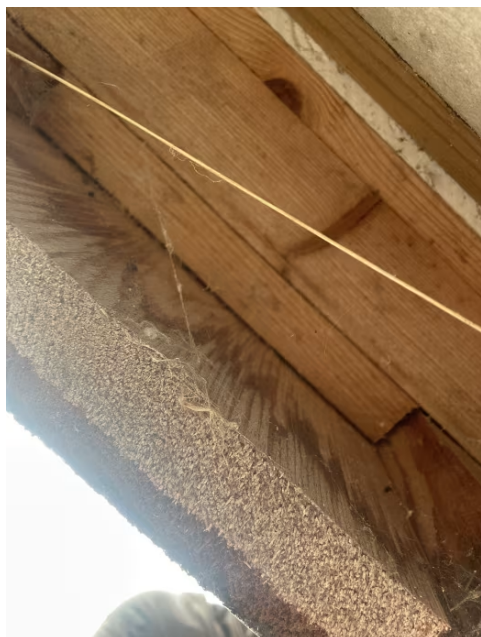
6.5 Yttervegger

Det er benyttet klosser som musesperre bak kledning. Dette har medført stedvis redusert lufting.

Det registreres manglende/dårlig lufting bak kledningen. Manglende eller dårlig lufting av kledning kan medføre fuktskader i veggen på grunn av sen uttørring av fukt i veggen som kan oppstå på grunn av inndriv av nedbør og kondensering.

Det bør foretas tiltak for å bedre lufting av kledningen.

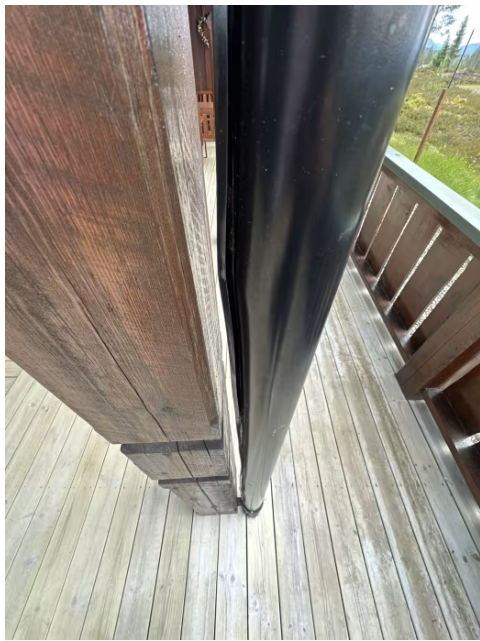
Det ble registrert buling/skade i nedløpsrør som er et symptom på frostspreng.

Utbedring av skader må påregnes.

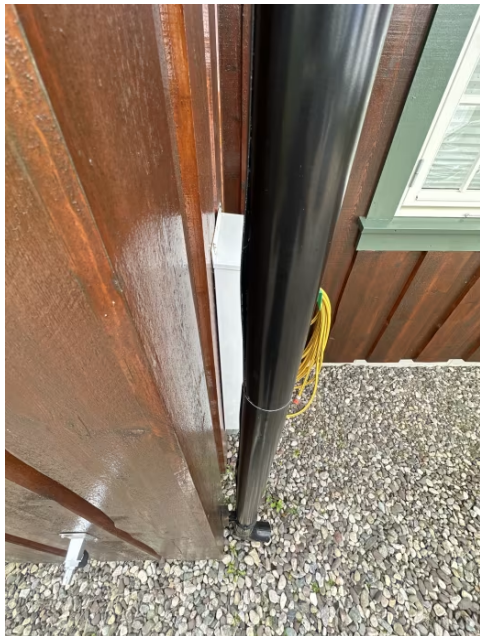
Det ble registrert buling/skade i nedløpsrør som er et symptom på frostspreng.

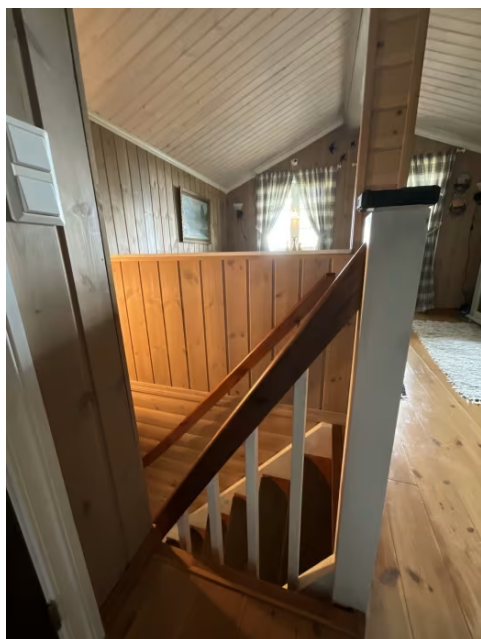
6.16 Trapp

Løsning ved rekkverket i 2.etasje må utbedres, utgjør en risiko for små barn og dyr.

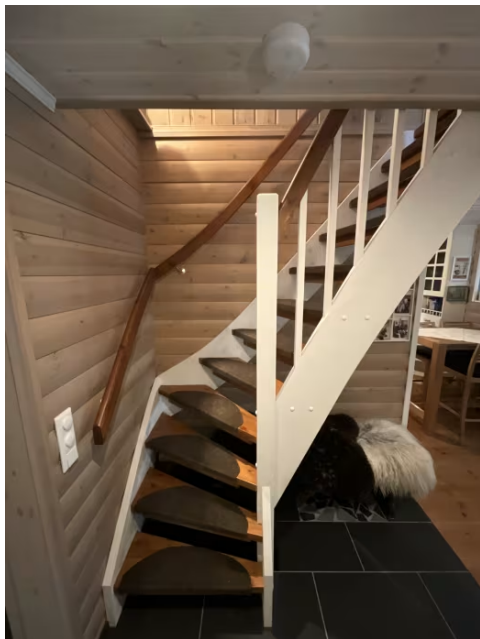
Trappen er en åpen tretrapp. Åpninger mellom trinn er over 10cm og utgjør en risiko for små barn og dyr.

Det anbefales å redusere avstanden mellom trinn slik at åpningen ikke overstiger 10cm.

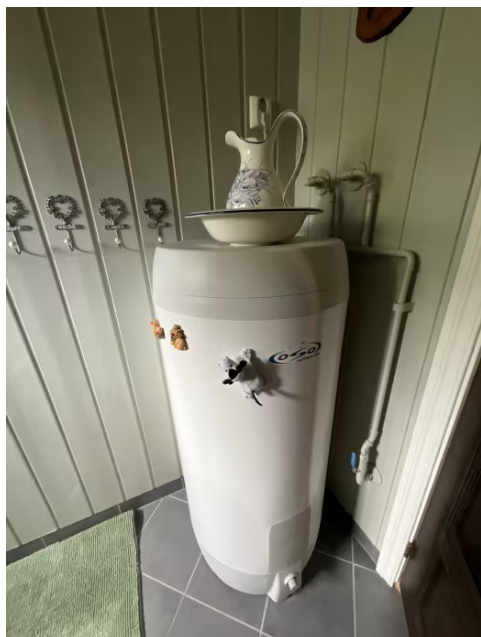
Det er sluk i rommet, men pga fallforhold vil evt. vann fra en lekkasje samles ved bereder og dør.

Bereder ikke tilfredsstillende el tilkobling iht forskrift.

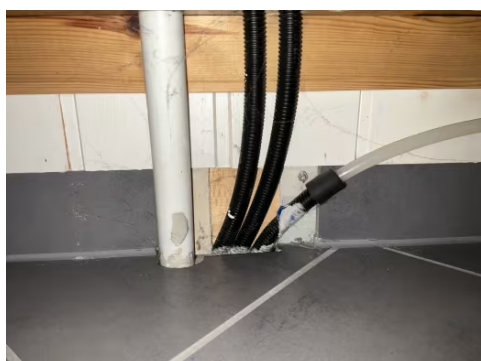
Rørføringer gjennom gulv har ikke synlig membran / mansjetter over gulvet.

Løsningen/utførelsen rundt rørgjennomføringer gir fare for fukt inn i konstruksjoner. Lokal utbedring må vurderes.

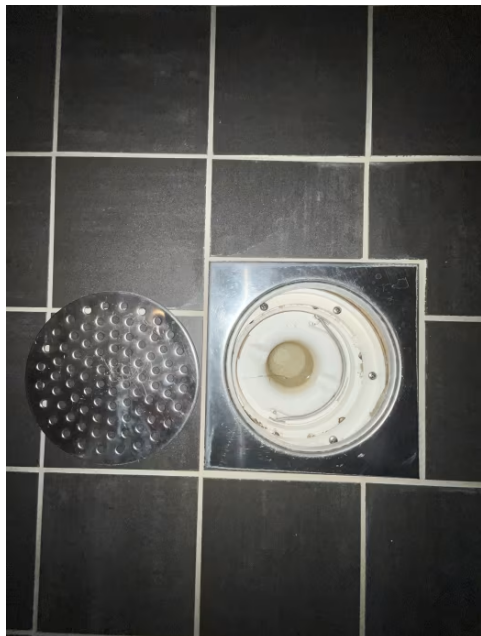
Det registreres at membran ikke er ført inn under klemring. Enkelte utettheter ved klemring.

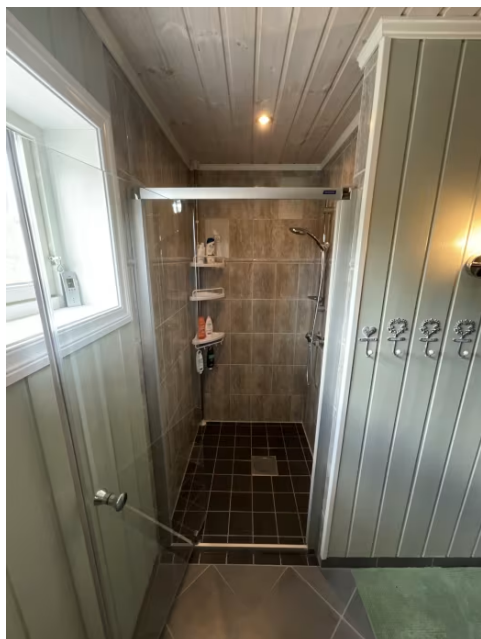
Lekkasjevann vil ikke ledes til sluk pga manglende fall. Gulvskinne for dusjhjørne danner en sperre mot sluk.

Ingen symptomer på skader ble registrert på befaringdagen. Våtrommet virker med dette avviket.

Det bør etableres avrenning til sluk for hele våtrommet.

Eventuelt se på muligheten for å etablere vannstopper/lekkasjesikring.
