Fuglåsveien 151, 2460 OSEN

**Fantastisk hytte m/flotte detaljer og god planløsning. Unik eiendom øverst i feltet. Panoramautsikt. Velholdt. Garasje.**

## Nøkkelinformasjon

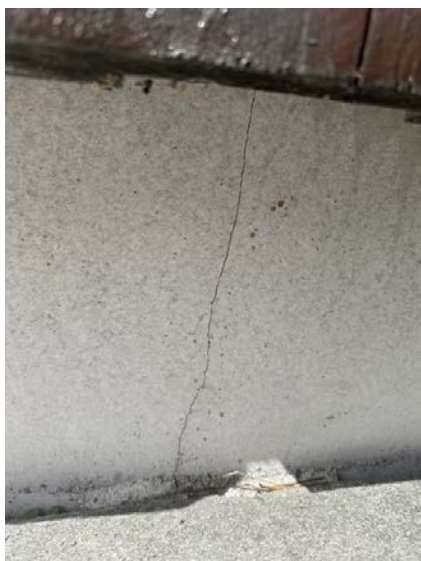
Det registreres mindre sprekker grunnmursplater.

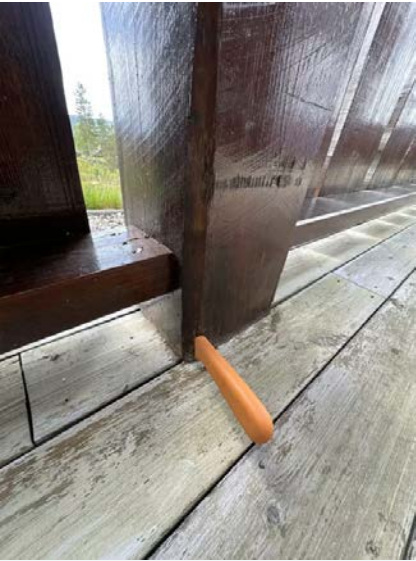
Det registreres råteskader i rekkverket.

Det registreres råteskader rekkverk.

Råteskadet trevirke må skiftes.

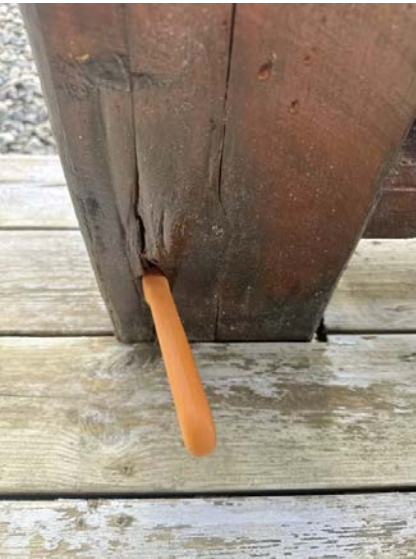
Det registreres råteskader rekkverk.

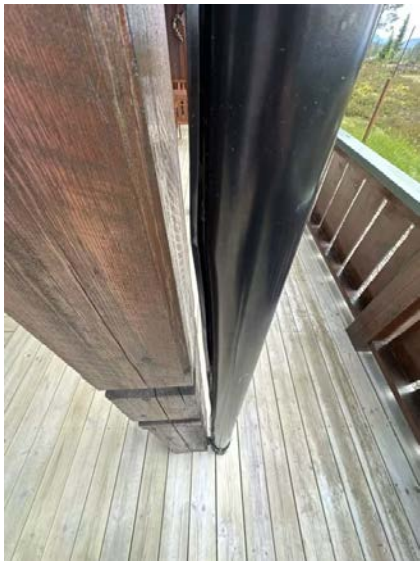
Det ble registrert buling/skade i nedløpsrør som er et symptom på frostspreng.

Utbedring av skader må påregnes.

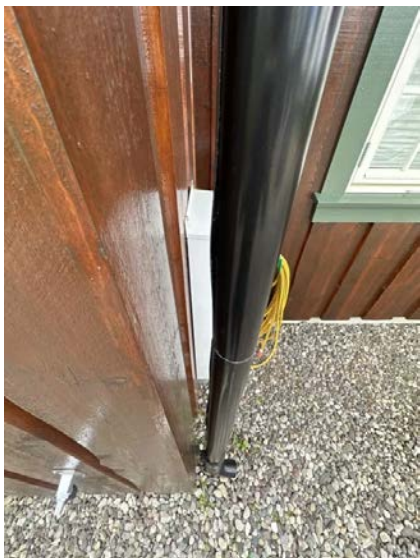
Det ble registrert buling/skade i nedløpsrør som er et symptom på frostspreng.

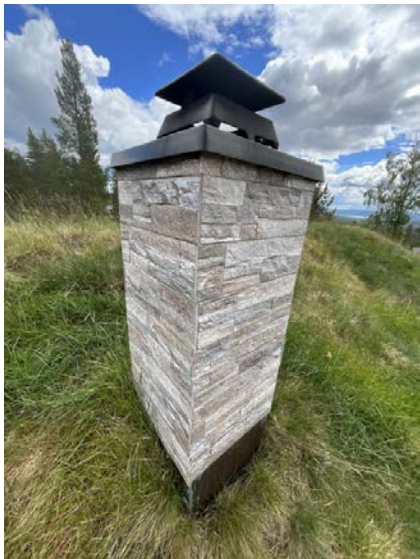
Viser pipe over tak.

Med bakgrunn i påviste avvik og for en vurdering av eventuelle tiltak anbefales en ytterligere kontroll av pipa/ildsteder utført av brann- og feiervesen.

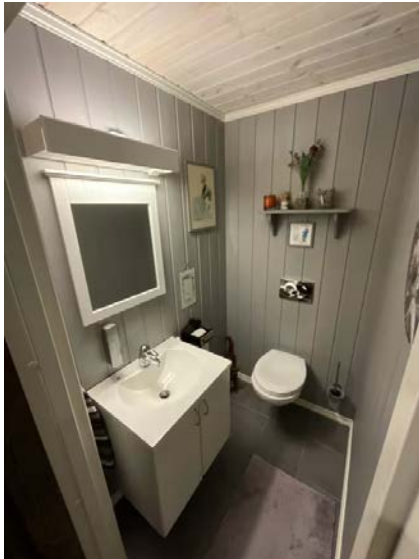
Viser toalettrom i 1.etasje

Det er ikke etablert noen drepsåpning for synliggjøring av eventuelle lekkasjer fra innebygde sisterner, og det er ikke framlagt noen dokumentasjon på annen godkjent løsning.

Er det påvist fukt/skader på toalettet?	Nei
Type ventilasjon	Ingen
Rommet mangler ventilering.	
Er det skader på utstyr og innredning?	Nei
Er det innebygd sisterner?	Ja
Er det manglende drepsåpning for å synliggjøre lekkasje fra innebygde sisterner?	Ja

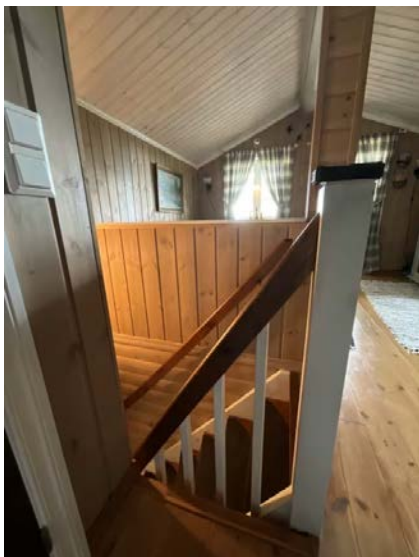
Løsning ved rekkverket i 2.etasje må utbedres, utgjør en risiko for små barn og dyr.

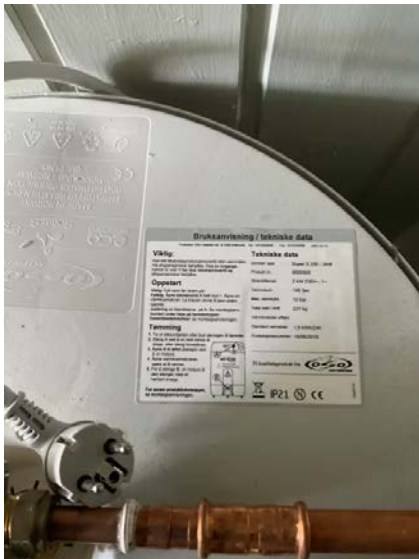
Det er sluk i rommet, men pga fallforhold vil evt. vann fra en lekkasje samles ved bereder og dør.

Bereder ikke tilfredsstillende el tilkobling iht forskrift.

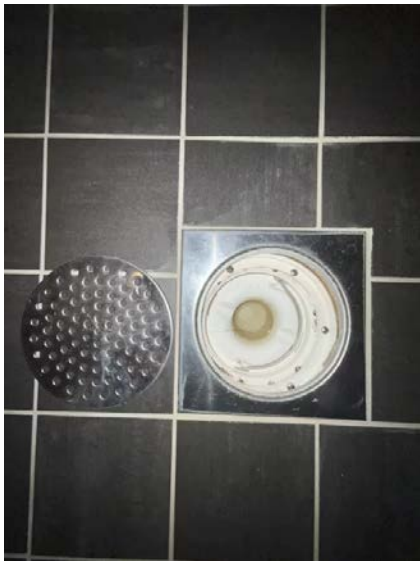
Det registreres at membran ikke er ført inn under klemring. Enkelte utettheter ved klemring.
