# Holmlundvegen 64 2312 OTTESTAD

## Tilstandsrapport Eierskifte

Boligtype: Enebolig

Byggeår: 1974

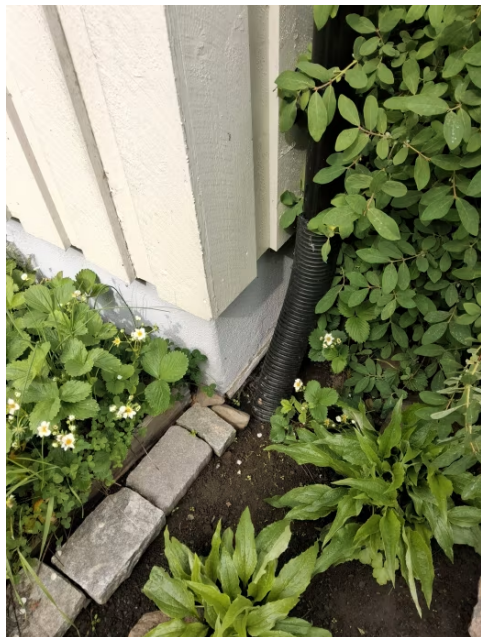
Taknedløp er ført ned i drensrør.

Terreng på øst og sørsiden av boligen er tilnærmet flatt. Det er risiko for vannansamlinger inn mot bygningen med påfølgende økt belastning på dreneringen. Det vurderes at dreneringen/fuktsikring har nådd en alder som gjør tettheten usikker i tiden som kommer. Normal brukstid for en drenering anslås til å være ca 30 år.

Det ble ikke registrert behov for umiddelbare tiltak, men basert på alder så bør kjelleretasjen holdes under observasjon og oppgradering av dreneringen bør påregnes. Fall på terreng på øst og sørsiden av boligen bør tilordnes slik at overflatevann renner bort fra boligen.

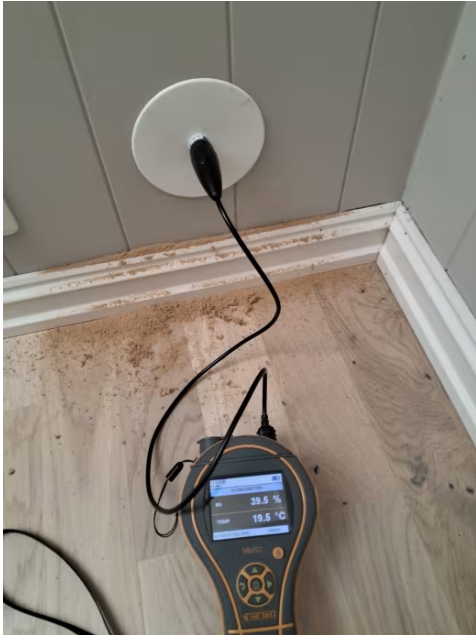
Bilde fra fuktmåling i utlektet veggkonstruksjon.

Det er benyttet hull fra tidligere utført hulltaking i nedre del av vegg i kjellerstue. Ved måling av relativ fuktighet i hulrom ved hulltaking, måles det et fukttinnhold som er under faregrensen for utvikling av skader. Relativ fuktighet ble målt til 39,5 prosent, ved 19,5 celsius.

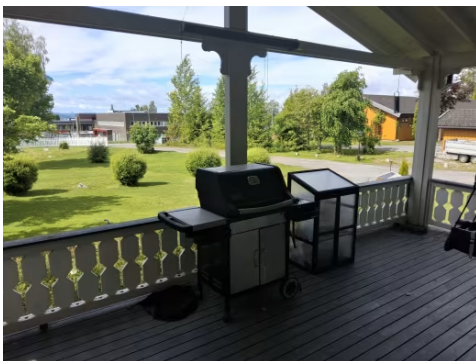
Oversiktsbilde terrasse.

Er det avvik på rekkverkshøyde og åpninger i rekkverket i forhold til gjeldene byggt teknisk forskrift på befaringstidspunktet? Ja

For å lukke avviket må høyden på rekkverket heves til dagens krav på 100 cm.

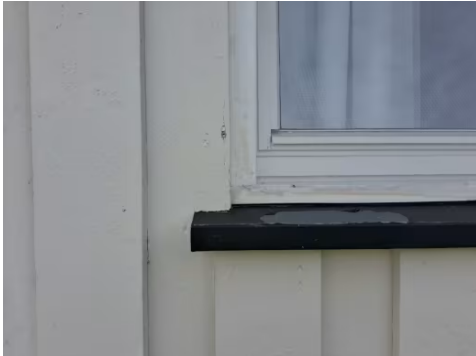
Vindus omramming er avsluttet tett mot beslag, og vannbrettbeslag er værslitt.

Det registreres treghet og slark i lukkemekanismen på vinduer i soverom i 1. Etasje. Det er lav/ingen klaring mellom utvendig listverk og beslag under vinduer, forholdet kan føre til fuktoppsug i treverket, forkorte levetiden og vanskeliggjør overflatebehandling. Det registreres værslitte vannbrettbeslag.

Justeringer/smøring av lukkemekanisme anbefales.

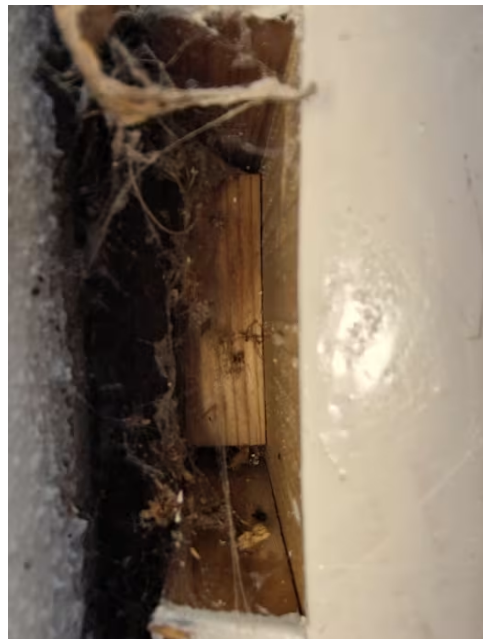
Kledningen tett med klosser.

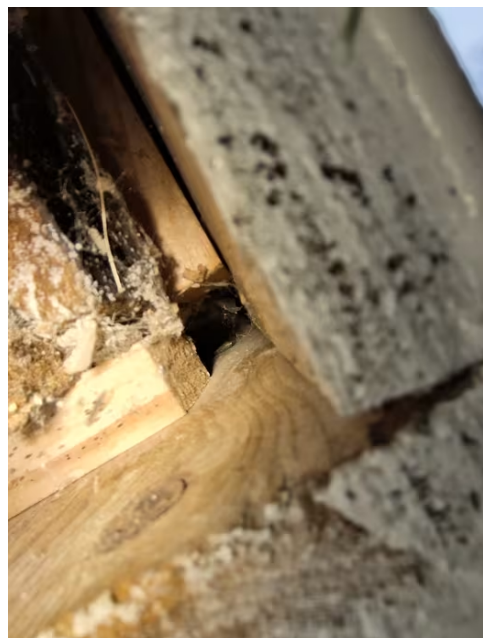
Åpning bak hjørnebord ved entré.

Det anbefales å etablere musetetting bak kledning i ytterhjørne.

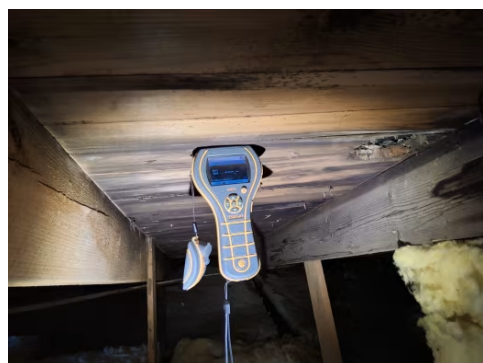
Det ble ikke registrert forhøyede fuktverdier i misfarget taktro.

Luftespaltene mellom taksperrene er stedvis tettet med isolasjon og det ble observert misfarging i takkonstruksjonen som tyder på dårlig ventilering av bygningsdelen. Det ble ikke målt forhøyet trefuktighet i taktro (piggmåling: 8,0 vektprosent). Målingen gir kun et øyeblikksbilde av forholdene og kan for eksempel endre seg med årstider, fukt- og temperaturforhold. Stikkprøveprinsippet er benyttet i områder med tilkomstmulighet.

Kaldtloftet bør holdes under jevnlig ettersyn slik at tiltak kan iverksettes ved behov.

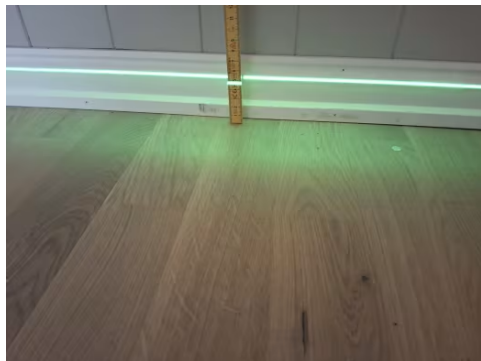
Etasjeskiller er kontrollert med nivelleringslaser.

Det registreres lokalt avvik i kjellerstue innenfor 2 meter hvor forskjellen fra høyeste til laveste punkt er målt til 16 mm. Årsaken til skjevhetene er ikke kjent.

Det ble ikke registrert vesentlige avvik i øvrige kontrollerte rom. Målt lokalt avvik er <10mm og totalt avvik <15 mm.

Det vurderes at det ikke er behov for umiddelbare tiltak, men ved eventuell legging av nytt gulv som stiller krav til planhet av underlaget, bør avretting påregnes.

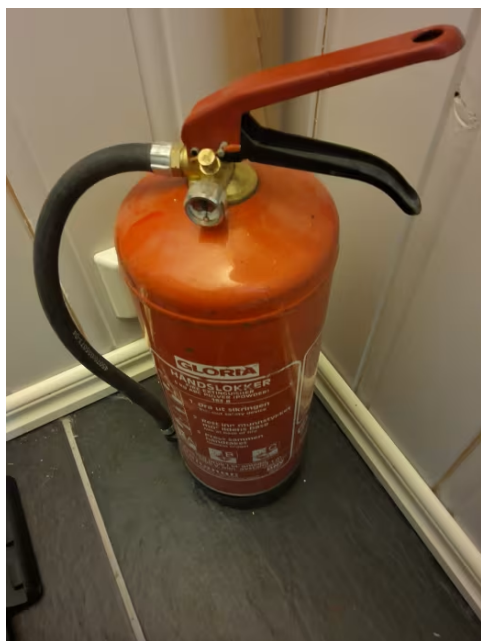
Brannslukningsapparatet ble sist kontrollert i 2007.

Det er ikke gjennomført kontroll/service av brannslukningsutstyr de siste fem/ti år. Service/utskiftning av slukkeutstyr bør gjennomføres.

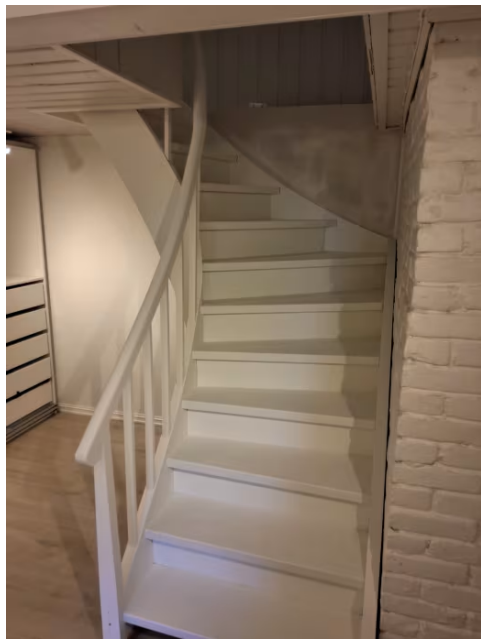
Trapp mellom kjelleretasjen og 1. etasje.

Det anbefales å redusere avstanden mellom rekkverksspiller slik at åpningen ikke overstiger 10cm. Håndløper på veggen for bedre sikkerhet anbefales etablert.

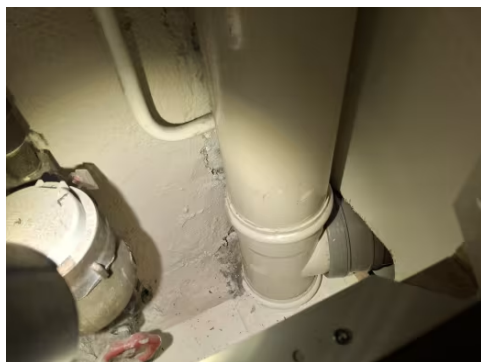
Deler av avløpsrørene er fra byggeår.

Deler av avløpsanlegget er fra byggeåret, og har nådd en alder som tilsier at skader / lekkasjer kan oppstå. Det registreres sen avrenning i servant på bad i 1. etasje.

På grunn av sen avrenning fra tappested anbefales en kontroll / utbedring av rørlegger.

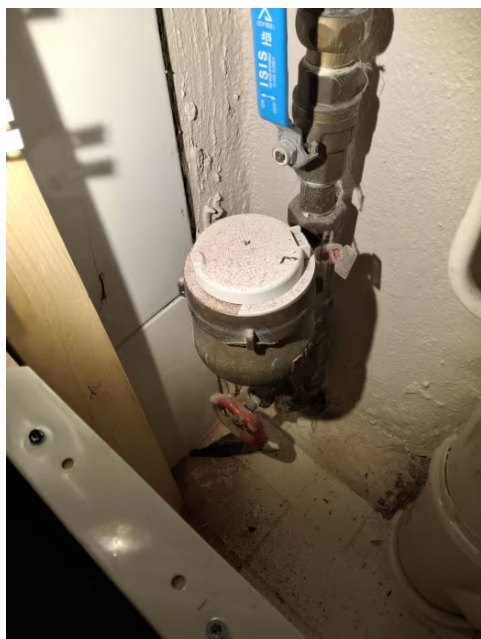
Hovedstoppekran er plassert i kasse på bad i kjelleretasje.

Deler av vannrørene er fra byggeåret, og har nådd en alder som tilsier at skader / lekkasjer kan oppstå. Det ble ikke registrert behov for tiltak, men med tanke på alder kan skader plutselig oppstå på vannrør av eldre årgang. Ved eventuelle oppgraderinger av våtrom/kjøkken vil det være hensiktsmessig å skifte vannrør.

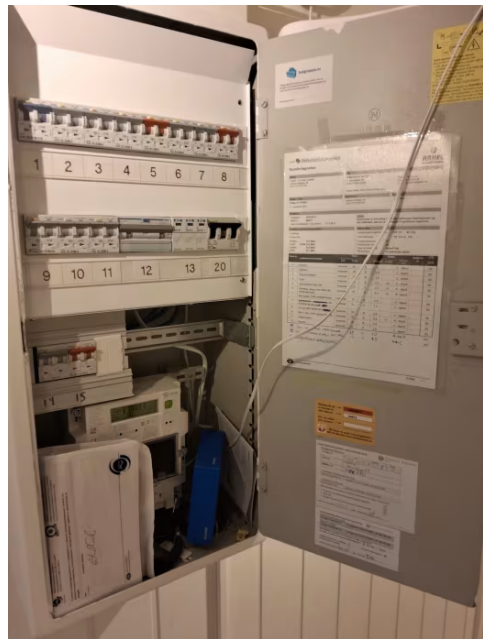
Sikringsskap er plassert i gang i kjeller.

TG2 er satt pga. manglende dokumentasjon/ samsvarserklæring og det bør gjennomføres en utvidet el-kontroll av en elektrofaglig person og nødvendige tiltak vurderes deretter.

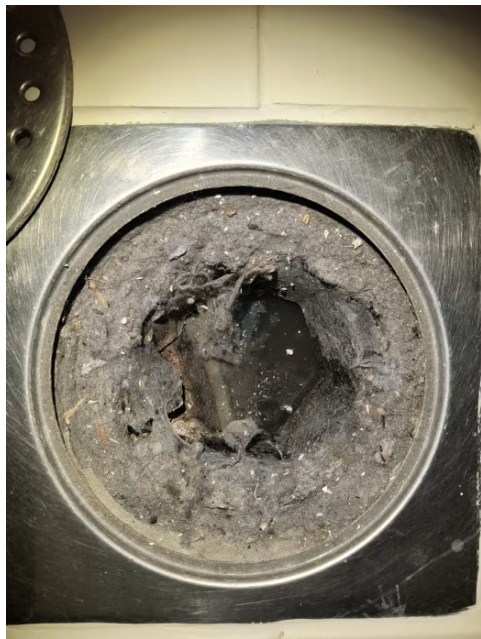
Det vurderes at det ikke er benyttet tettesjikt/membran i våtsoner, noe som gjør at gjeldende krav for våtrom ikke er oppfylt.

Ingen synlig membran mot sluk.

Er det påvist feil utførelse, feil materialvalg, eller skader i tettesjikt med fare for fuktskade? Ja

Det anbefales å fortsatt benytte et dusjkabinett for å unngå ytterligere fuktbelastning fra fritt vann på gulv og vegger i påvente av en oppgradering av rommet.

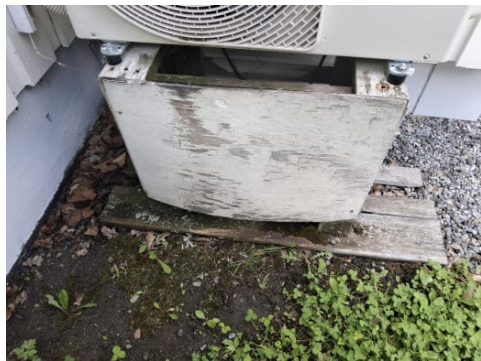
Det registreres påbegynnende råte på stativ til fundament og stativ til utedel.

Utedel til varmepumpe er plassert på ett provisorisk stativ og det registreres påbegynnende råteskader.

Utskifting til stativ av egnet materiale anbefales.

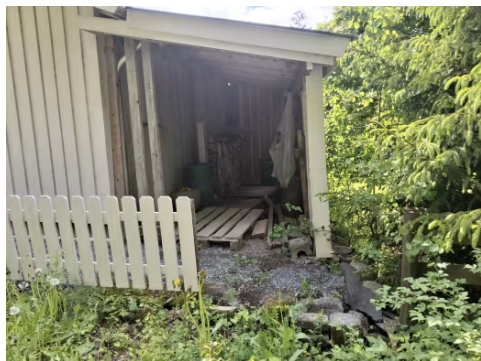
Det registreres skjevheter i vedskjul.

Det er gjort en forenklet vurdering av tilstanden på bygningen. Det registreres synlige skjevheter i vedskjul, eksakt årsak er ikke kjent. Det ble ikke registrert tegn til vesentlige avvik som tilsier at det er behov for tiltak utover normalt vedlikehold på øvrige deler av bygningen.

Oppretting av skjevt vedskjul bør påregnes.
