Hestgjetarveien 260 2450 RENA

Tilstandsrapport Eierskifte

Boligtype: Fritidsbolig

Byggeår: 1998

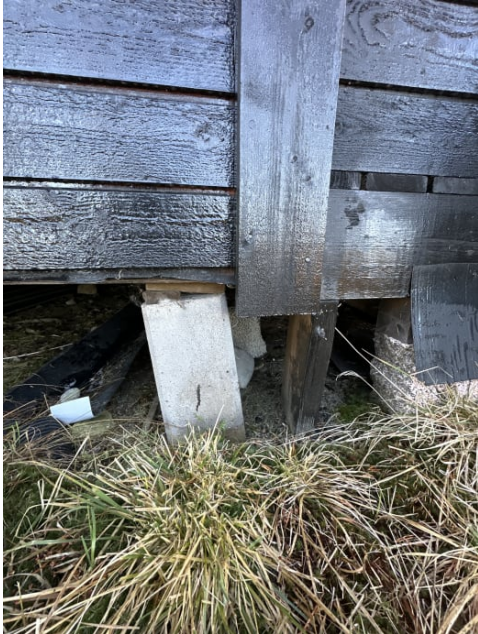
Det registreres skjevhet ved fundament.

Det registreres skjevheter og setningsskader ved søylar/ fundamenter.

Løpende observasjoner anbefales for å bekrefte eller avkrefte en negativ utvikling. Utbedring av påviste skader er nødvendig.

Jeg anbefaler ytterligere undersøkelser. Årsakene til avviket er ikke avdekket ettersom det det går utover undersøkelsesnivået i rapporten, konsekvensen er at det må gjøres ytterligere undersøkelser. Konsekvensen av påviste avvik kan eksempelvis være skjevheter eller redusert brukstid.

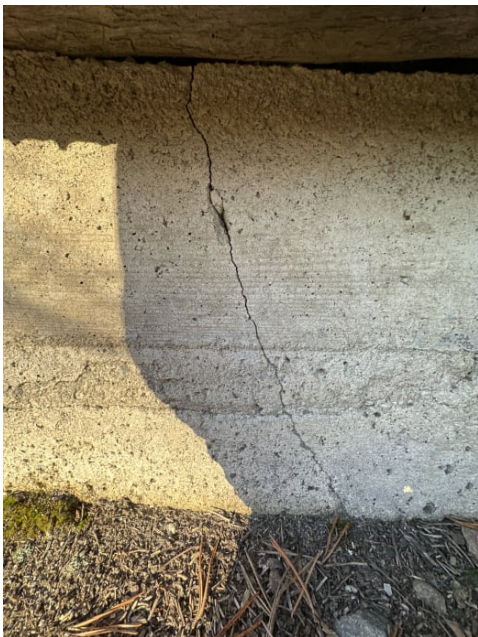
Det er registrert mindre skråriss som er symptom på setninger.

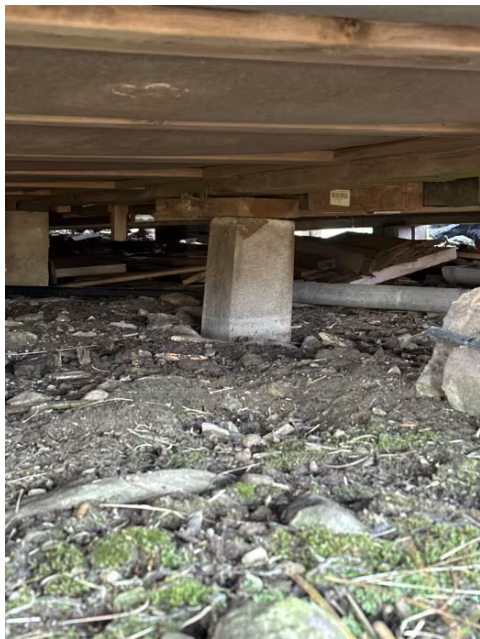
Det registreres skjevhet ved fundament.

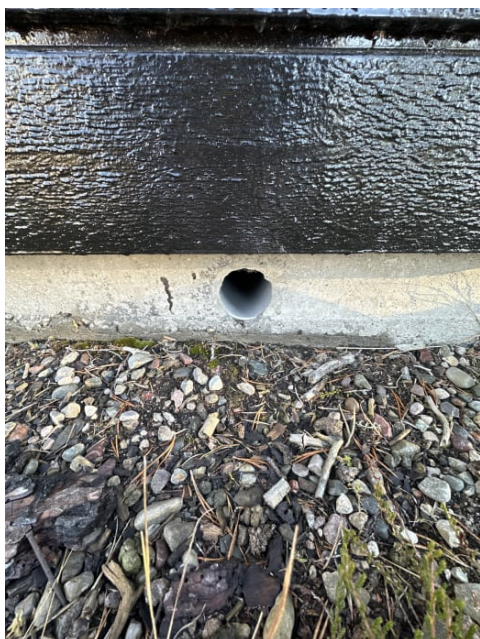
Det registreres lufferør i ringmur. Det er ikke etablert netting i luker. Netting etablert i luker anbefales.

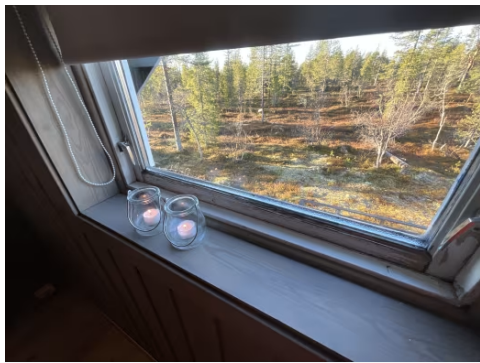
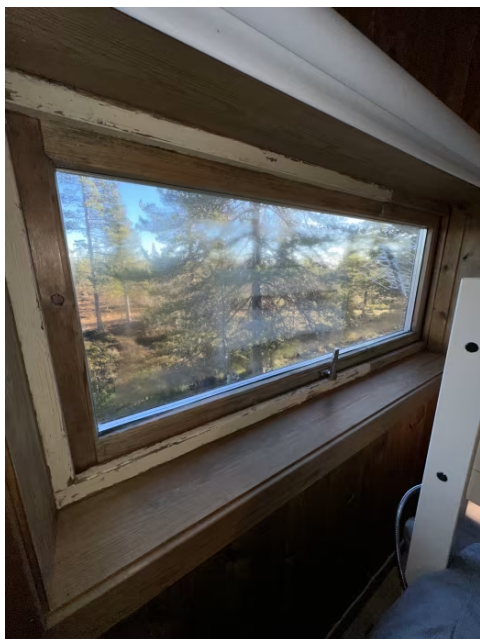
Det registreres to punktert glass i 2.etasje og i stue 1.etasje. TG3

Viser slitasje og punktert vindu i 2.etasje

Punkterte glass bør skiftes, alternativt vurdere å skifte hele vinduet som kan være gunstig ut fra et energiokonomisk synspunkt.

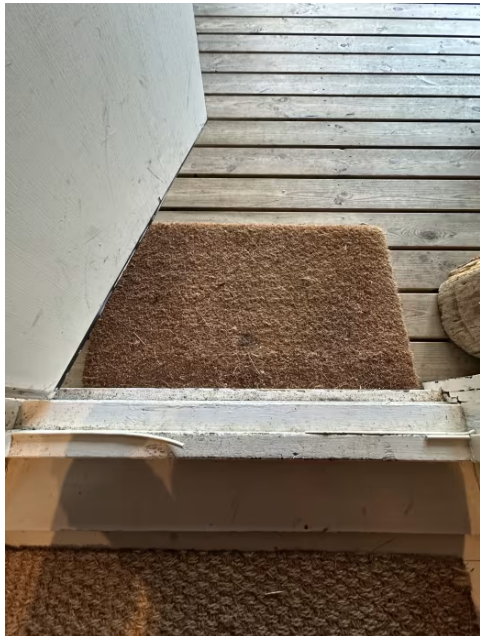
Det registreres harde, defekte tettelister på vinduer og dører som pga dette tetter dårlig.

Tettelister bør byttes ved åpningsbare vinduer og dører mistet tettefunksjon.

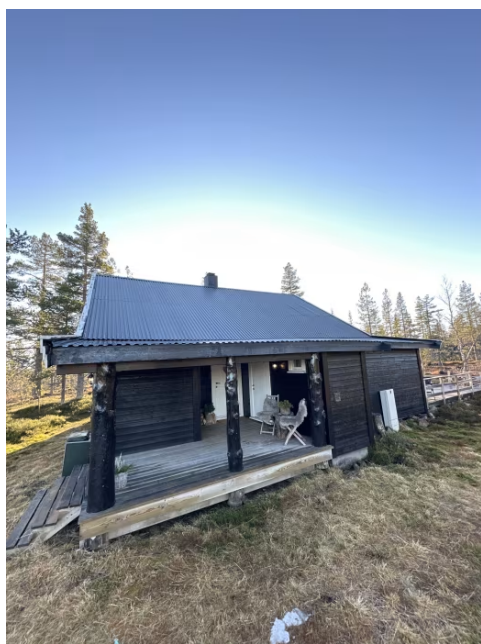
Det mangler takrenner på deler av taket.

Takrenner har punktvis lekkasjer.

Utskifting av takrenner må påregnes.

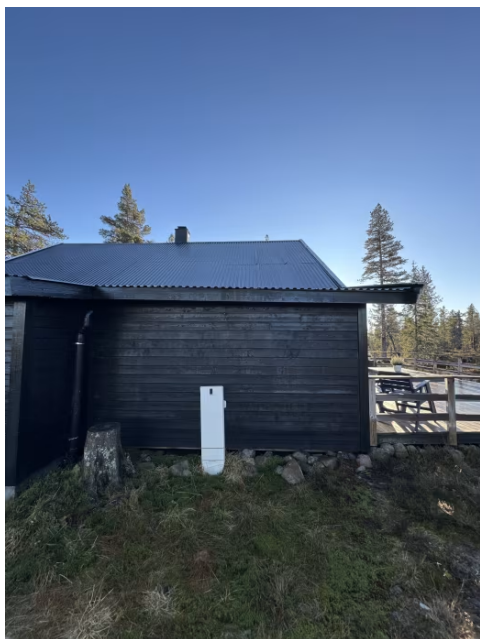
Det registreres skjevhet ved takkonstruksjon.

Det registreres skjevheter/nedbøy i takkonstruksjonen. Synlig retningsavvik ved taktekking og vindskier.

Ytterligere inspeksjon og vurdering av takkonstruksjonen anbefales når forskriftmessig adkomst er etablert.

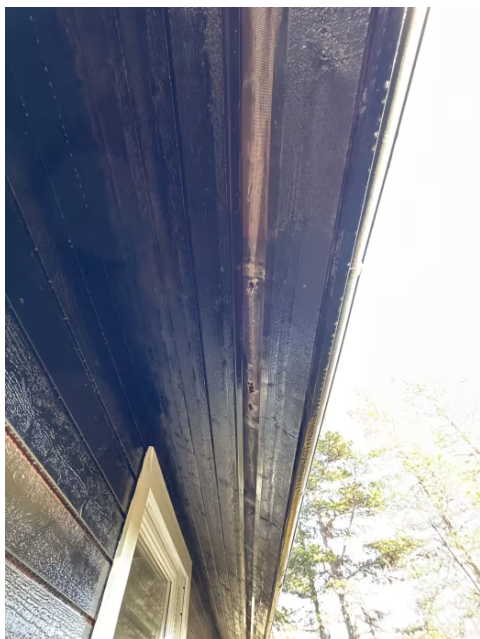
Det registreres hull i fluenetting ved raft.

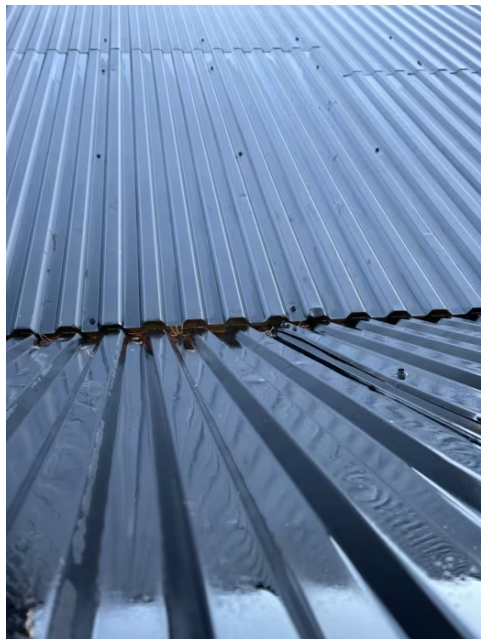
Ytterligere undersøkelser anbefales ved overgang fra saltak til overbygget inngangsparti/bod.

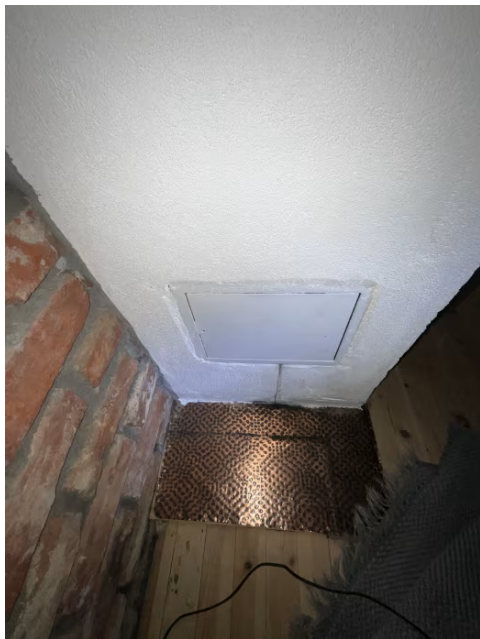
Viser sotluke plassert under trapp. Sotluke er ikke inspisert pga at ildsted var i bruk under befaringen.

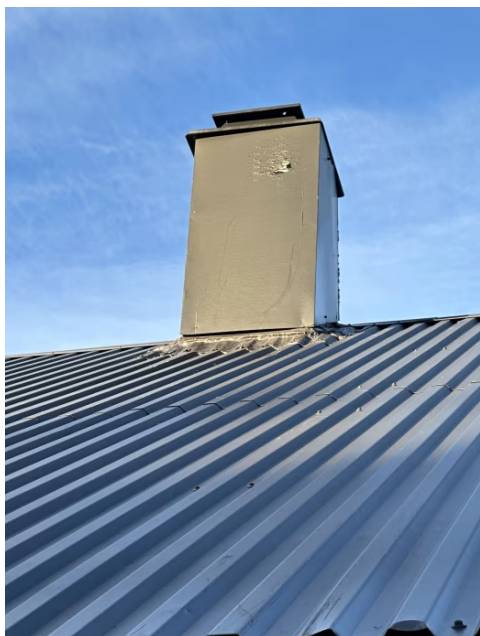
Viser helseslått pipe over tak. Det er ikke oppsatt forskriftsmessig stige slik at pipa ikke er kontrollert utvendig over tak.

Forskriftsmessig adkomst for feier må etableres.

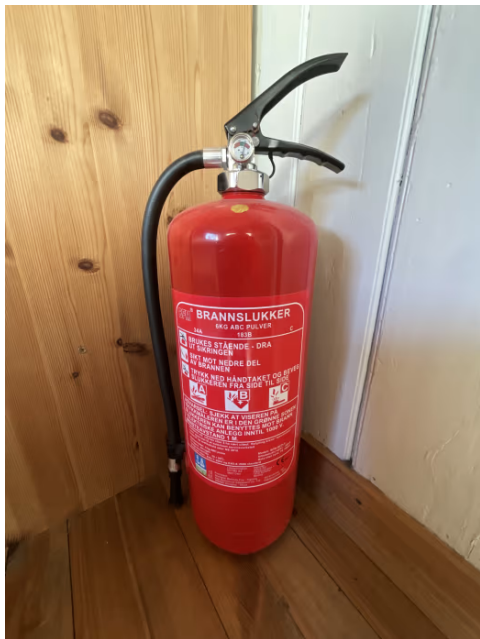
Viser brannslukningsapparat over 10 år.

Pulverapparat eldre enn 10 år.

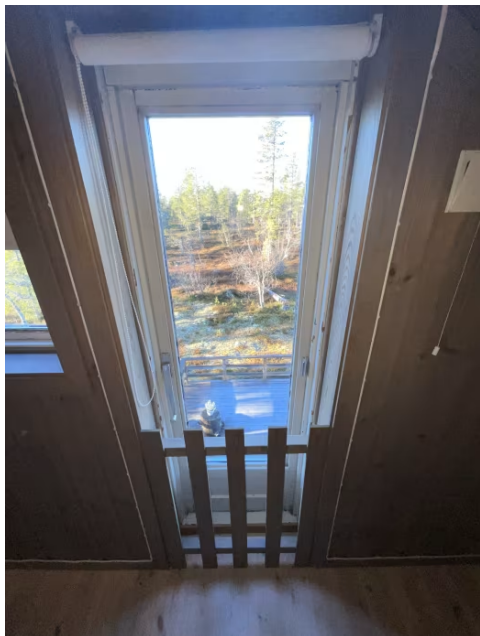
Viser dør for bruk til rømning fra 2.etasje.

Rekkverket er skrudd, det må etableres en bedre løsning for å unngå klatring ved rømning. Det anbefales at rekkverket hengsles. Balkong/platå utenfor dør anbefales etablert.

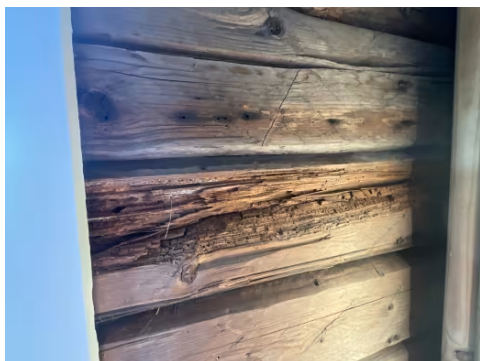
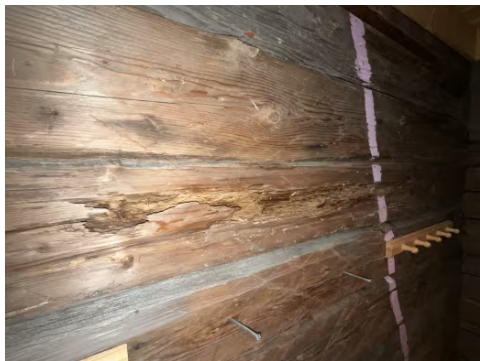
Stedvis noe skade på tømmervegger innvendig.

Boligen er besiktet møblert, alle flater var ikke tilgjengelige. Anbefaler ytterligere undersøkelser.

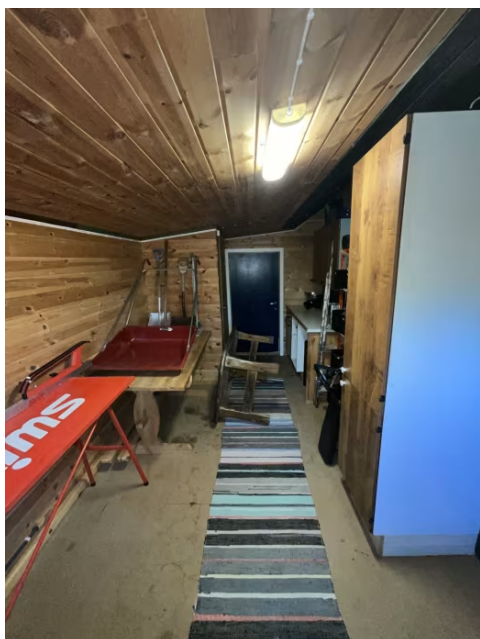
Opplyst tidligere lekkasje fra tak hvor noe vann kom inn i bod. Ingen synlige tegn til fukt i påvist område ved befaringen.

Skjulte skader etter vannlekkasje kan ikke utelukkes. Utbedringen over tak er ikke kontrollert. Anbefaler ytterligere undersøkelser i overgang ved takoverbygg og at dette område holdes under oppsyn.
