Hestgjetarveien 260, 2450 RENA

Nøkkelinformasjon

Salgsobjekt: Fritidseiendom
Eierform: Eiet
Byggeår: 1998
BRA-i/BRA Total 111/111 kvm
Tomtstr.: 1036.6 m²
Gnr./bnr. Gnr. 17, bnr. 94
Oppdragsnr.: 1211240445

6. Hovedrapport

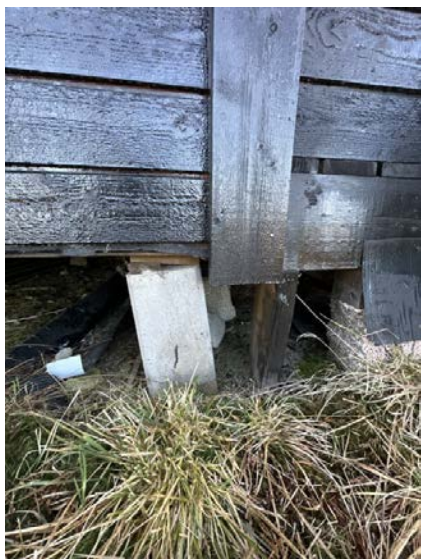
- * Grunnmur og fundament: Ringmur på sørside ligger delvis utenfor veggen. Det er registrert mindre skråriss som er symptom på setninger. Det registreres skjevheter og setningsskader ved søyler/ fundamenter. Det registreres store skjevheter i bjelkelag som kan settes i sammenheng med sviktende fundamentering. Anbefalte tiltak - Løpende observasjoner anbefales for å bekrefte eller avkrefte en negativ utvikling. Utbedring av påviste skader er nødvendig. Jeg anbefaler ytterligere undersøkelser. Årsakene til avviket er ikke avdekket ettersom det går utover undersøkelsesnivået i rapporten, konsekvensen er at det må gjøres ytterligere undersøkelser. Konsekvensen av påviste avvik kan eksempelvis være skjevheter eller redusert brukstid. Utbedringskostnader: 50 000 - 150 000.

Det registreres skjevheter og setningsskader ved søyler/ fundamenter.

Det registreres skjevhet ved fundament.

Løpende observasjoner anbefales for å bekrefte eller avkrefte en negativ utvikling. Utbedring av påviste skader er nødvendig.

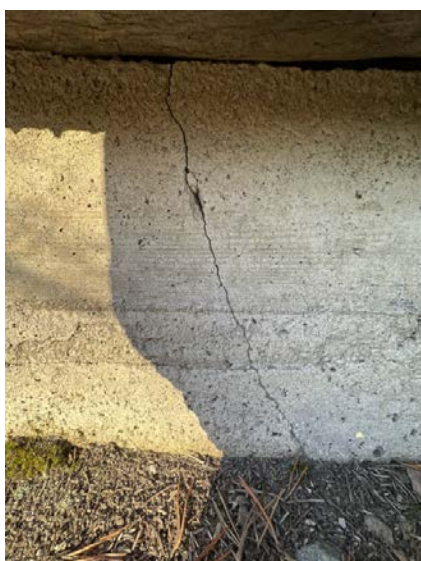
Det er registrert mindre skråriss som er symptom på setninger.

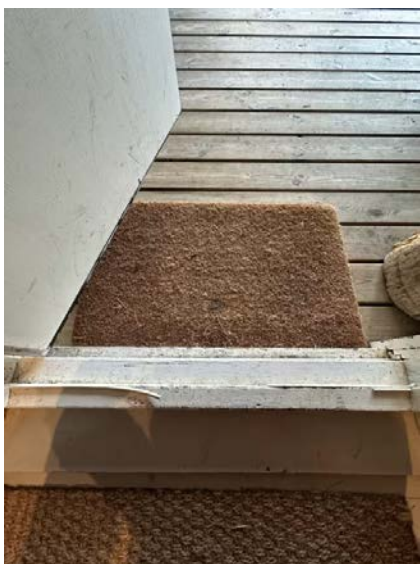
- * Vinduer og dører: Det registreres to punktert glass i 2. etasje og i stue 1. etasje. TG3. Det registreres harde, defekte tettelister på vinduer og dører som pga dette tetter dårlig. Vinduer og dører tar i karm og har behov for justering. Det ble stedvis registrert treghet i åpne/lukkemekanisme. Det registreres fuktopptrekk ved boddør. Enkelte bruksmerker og slitasje på dører. Det opplyses på generelt grunnlag at punkterte

Det registreres harde, defekte tettelister på vinduer og dører som pga dette tetter dårlig.

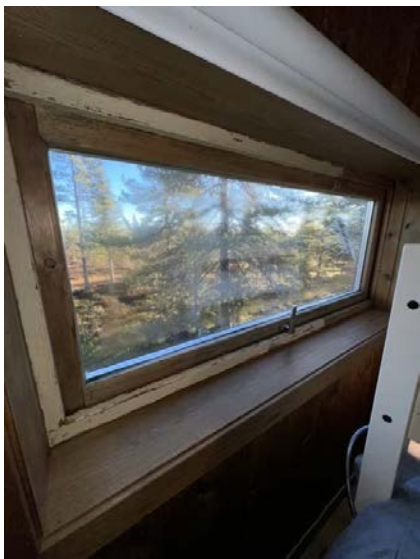
Viser slitasje og punktert vindu i 2.etasje

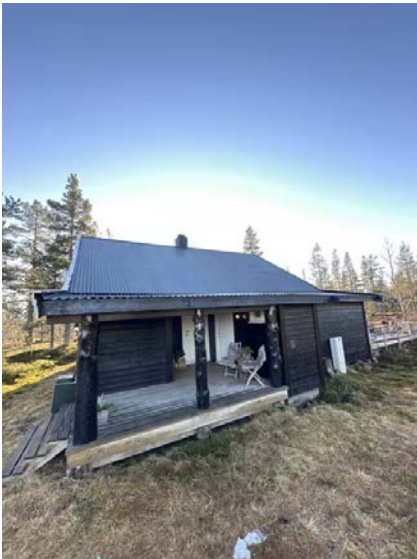
* Renner og nedløp: Takrenner har punktvis lekkasjer. Det registreres nedbøy/skjevheter i takrenner. Takrenne og nedløpsrør mangler. Jevnlig rengjøring av sluk, takrenner og nedløpsrør anbefales for å sikre god avrenning. Anbefalte tiltak - Utskifting av takrenner må påregnes. Drensrør anbefales montert på nedløp slik at overflatevann blir ført bort fra grunnmur. Utbedringskostnader: 10 000 - 50 000

Det mangler takrenner på deler av taket.

Type	Plast
Takrenner og nedløp av plast.	
Er det utført arbeider på anlegget etter byggeår?	Ukjent
Er det synlige skader på renner/nedløp?	Ja
Oppsummering av renner og nedløp	TG-3
<p>Takrenner har punktvis lekkasjer.</p> <p>Det registreres nedbøy/skjevheter i takrenner.</p> <p>Takrenne og nedløpsrør mangler.</p> <p>Jevnlig rengjøring av sluk, takrenner og nedløpsrør anbefales for å sikre god avrenning</p>	
Anbefalte tiltak / ytterligere undersøkelser anbefales	
<p>Utskifting av takrenner må påregnes.</p> <p>Drensrør anbefales montert på nedløp slik at overflatevann blir ført bort fra grunnmur.</p>	
Utbedringskostnader	10 000 - 50 000

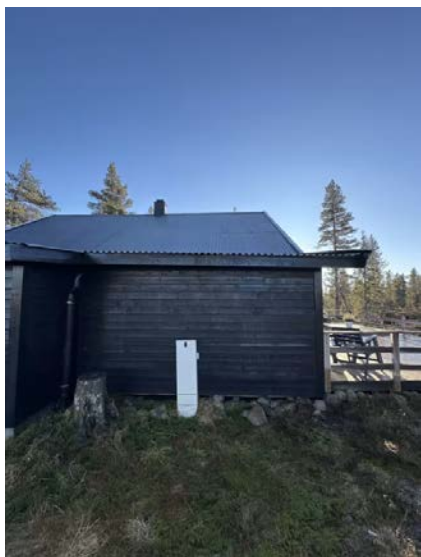
* Takkonstruksjon: Det var ikke reist noen stige slik at takkonstruksjonen er inspisert fra bakken. Det registreres skjevheter/nedbøy i takkonstruksjonen. Synlig retningsavvik ved taktekking og vindskier.

Det registreres skjevhet ved takkonstruksjon.

Ytterligere inspeksjon og vurdering av takkonstruksjonen anbefales når forskriftmessig adkomst er etablert.

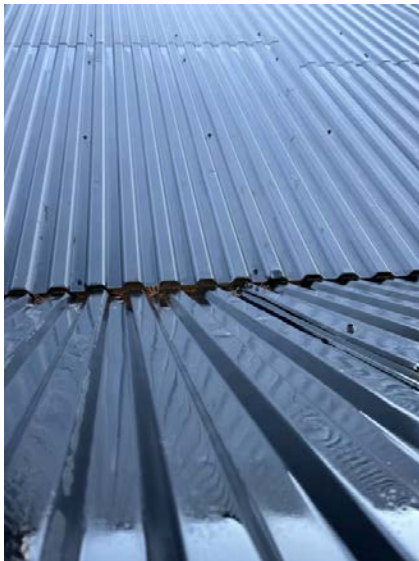
Ytterligere undersøkelser anbefales ved overgang fra saltak til overbygget inngangsparti/bod.

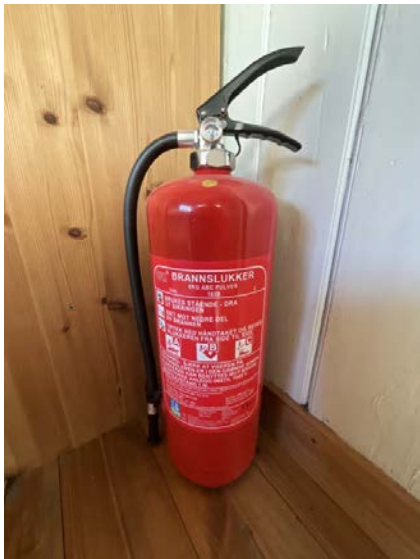
Viser brannslukningsapparat over 10 år.

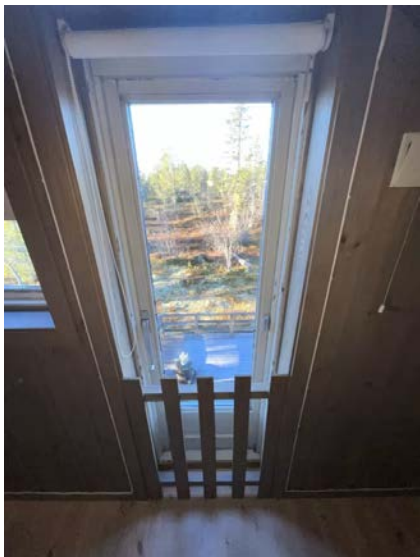
Viser dør for bruk til rømning fra 2.etasje.
Rekkverket er skrudd, det må etableres en bedre løsning for å unngå klatring ved rømning.
Det anbefales at rekkverket hengsles.
Balkong/platå utenfor dør anbefales etablert.

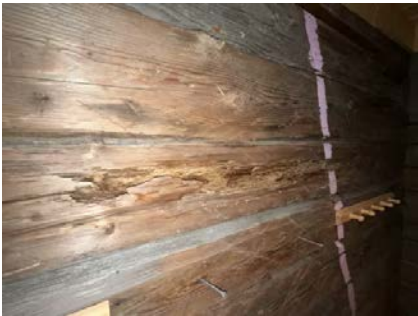
Stedvis noe skade på tømmervegger innvendig.

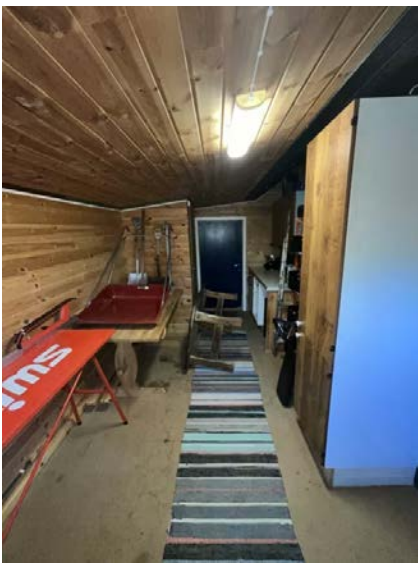
Viser bod med adkomst fra kjøkken og utvendig.

Opplyst tidligere lekkasje fra tak hvor noe vann kom inn i bod. Ingen synlige tegn til fukt i påvist område ved befaringen.

Skjulte skader etter vannlekkasje kan ikke utelukkes. Utbedringen over tak er ikke kontrollert. Anbefaler ytterligere undersøkelser i overgang ved takoverbygg og at dette område holdes under oppsyn.
