# Tilstandsrapport

📍 Daskerudvegen 40, 2166 OPPAKER

# gnr. 137, bnr. 69

Rapportdato: 28.11.2023

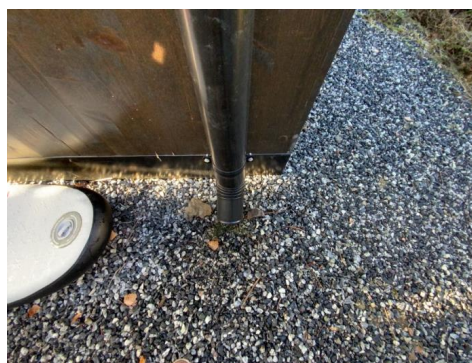
Nedløpsrør bør føres bort fra boligen.

- Det bør lages system for bortledning av vann fra taknedløp ved grunnmur.

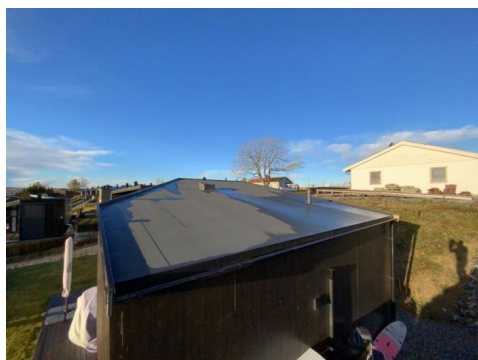
Taktekke av type takmembran. Taktekking anses å ha sin tiltenkte funksjon uten negative avvik utfra alder tatt i betraktning. Taktekke ble inspisert fra forhøyet bakkenivå. Taktekket er i hovedsak vurdert opp mot alder og gjenværende forventet levetid.

Besiktigelse av taktekke.

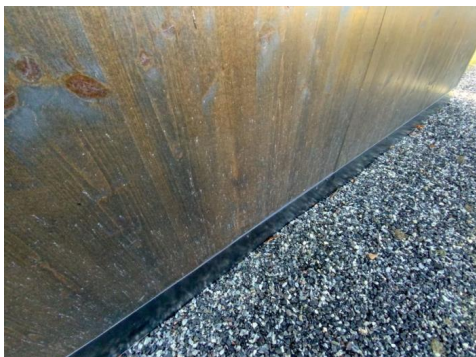
Yttervegger fra byggeår i massiv tre bygget i flere lag med limte lameller. Konstruksjonen fremstår med tiltenkt funksjon der vurderingen blir gitt med grunnlag på visuell kontroll uten inngrep i konstruksjonen der det er ukjent for undertegnende vdr. videre forhold. Utvendige overflater kledd med panel fra byggeår. Utvendige overflater fremstår med normal bruksslitasje, tiltenkt funksjon og godt vedlikeholdt. Det registreres begrenset lufting av nedre del på panel/ytte lamell. Dette bør utredes nærmere.

Minimalt med lufting av kledning uten dryppspalte i bunn.

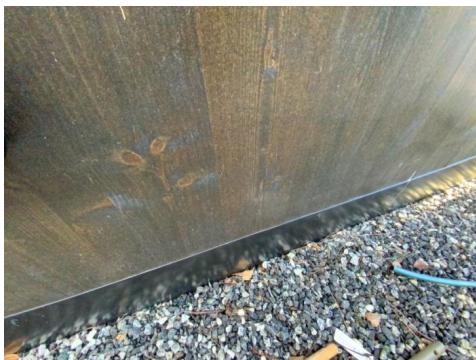
Minimalt med lufting av kledning uten dryppspalte i bunn.

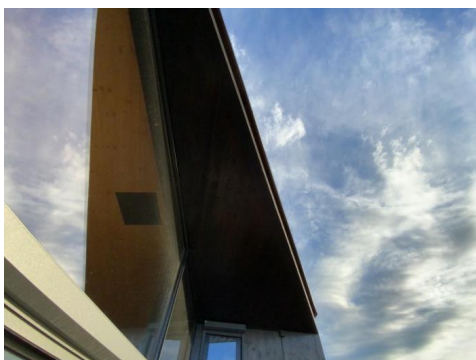
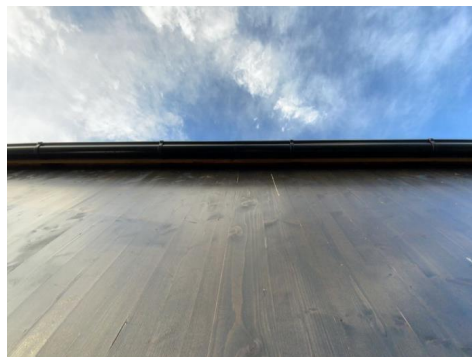
Takkonstruksjon fra byggeår i antatt taksperrer. Takkonstruksjonen fremstår med tiltenkt funksjon på befaringsdagen. Synlig luftespalter ved kontroll i gesimskasser, men begrenset kontrollmuligheter for øvrig og er i hovedsak vurdert opp mot alder. Takkonstruksjon fremstår med tiltenkt funksjon på befaringsdagen.

Synlige luftespalter.

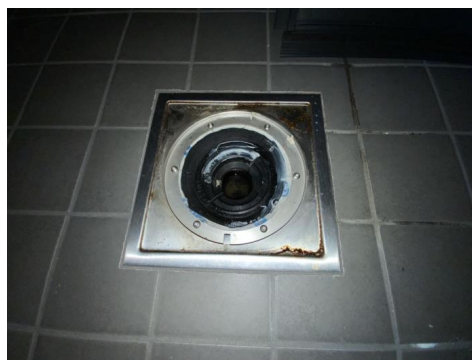
Badet har plastsluk. Badet har smøremembran med dokumentert utførelse. Synlig mansjett med tilfredsstillende klemt tettefunksjon.

Kontroll av sluk.

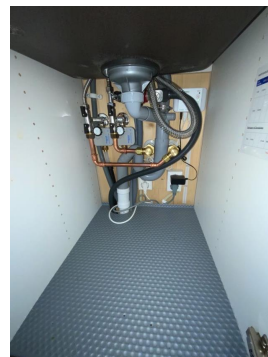
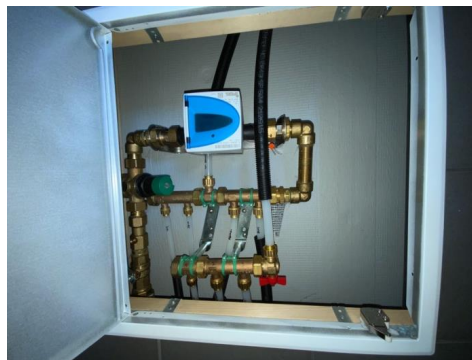
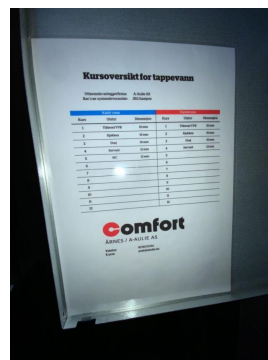
Vannrør fra byggeår av materialtype pex og kobber. Fordelerskap i på badet. Waterguard i benkeskap på kjøkken for god sikring av lekkasjevann. Alder er normalt i seg selv en vurderingskriterie hva angår slitasjegrad. Videre bemerkes at bunnledninger av den årsak følger heller ikke er kontrollert. Ingen negative avvik observert på befaringsdagen.

Besiktigelse av røropplegg.

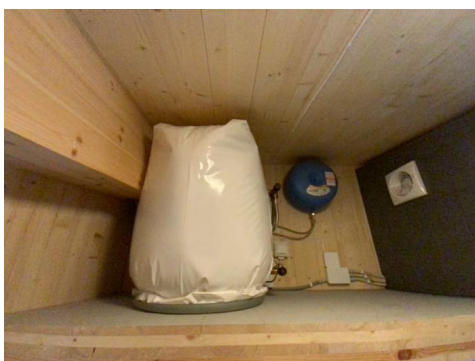
Varmtvannstanken er på ca 120 liter fra byggeår plassert i himlingshøyde på badet. Normalt vil fabrikkår indikere tilstanden og samtidig forventet levetid ut fra en gjennomsnittsbetraktning.

Besiktigelse av bereder.

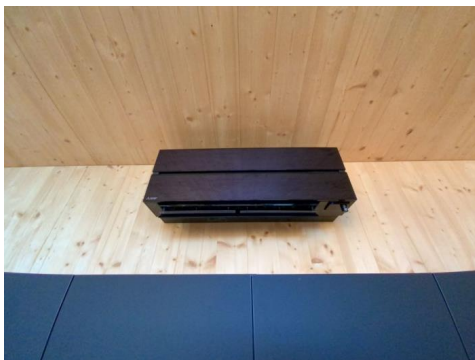
Varmepumpe fra byggeår. Varmepumpe fremstår med tiltenkt funksjon og vurdert opp mot alder. Jevnlig service er anbefalt for god ivaretagelse.
