# Tilstandsrapport

Fritidsbolig

Daskerudvegen 40, 2166 OPPAKER

Befaringsdato: 03.06.2025

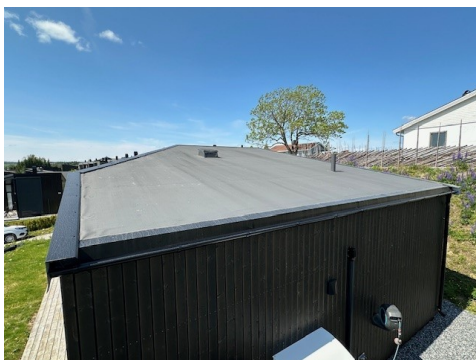
Taktekke av type takmembran. Taktekking anses å ha sin tiltenkte funksjon uten negative avvik utfra alder tatt i betraktning. Taktekke ble inspisert fra forhøyet bakkenivå. Taktekket er i hovedsak vurdert opp mot alder og gjenværende forventet levetid.

Besiktigelse av taktekke.

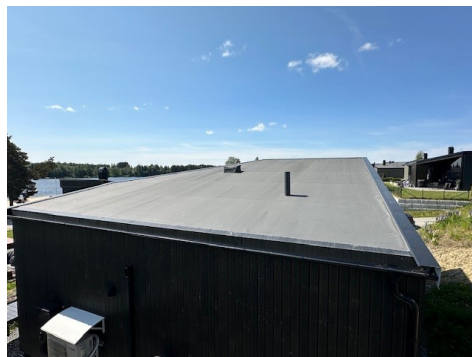
Besiktigelse av taktekke.

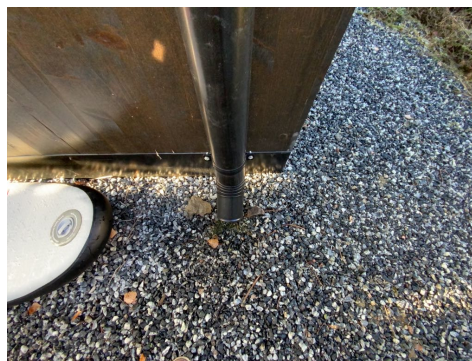
Nedløpsrør bør føres bort fra boligen.

- Det bør lages system for bortledning av vann fra taknedløp ved grunnmur.

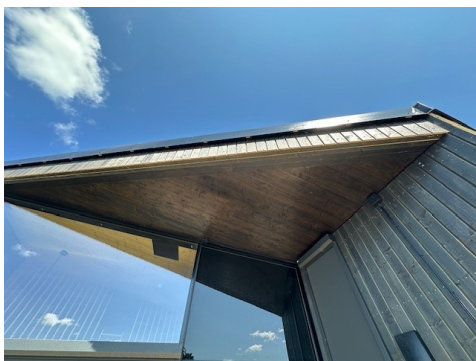
Takkonstruksjon fra byggeår i antatt taksperrer. Takkonstruksjonen fremstår med tiltenkt funksjon på befaringsdagen. Synlig luftespalter ved kontroll i gesimskasser, men begrenset kontrollmuligheter for øvrig og er i hovedsak vurdert opp mot alder. Takkonstruksjon fremstår med tiltenkt funksjon på befaringsdagen.

Synlige luftespalter.

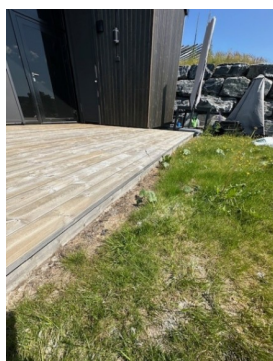
Besiktigelse av terrasse.

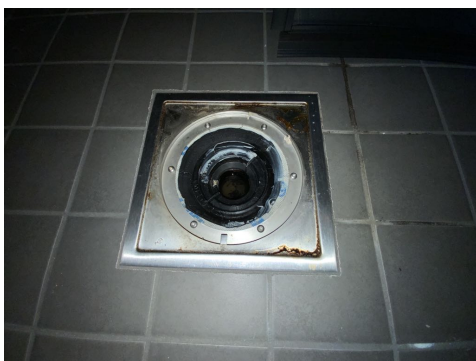
Badet har plastsluk. Badet har smøremembran med dokumentert utførelse. Synlig mansjett med tilfredsstillende klemt tettefunksjon.

Kontroll av sluk.

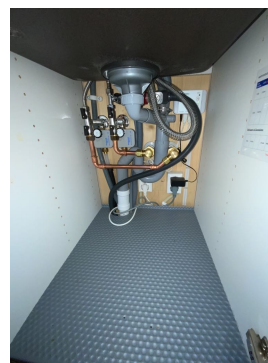
Vannrør fra byggeår av materialtype pex og kobber. Fordelerskap i på badet. Waterguard i benkeskap på kjøkken for god sikring av lekkasjevann. Alder er normalt i seg selv en vurderingskriterie hva angår slitasjegrad. Videre bemerkes at bunnledninger av den årsak følgelig heller ikke er kontrollert. Ingen negative avvik observert på befaringsdagen.

Besiktigelse av røropplegg.

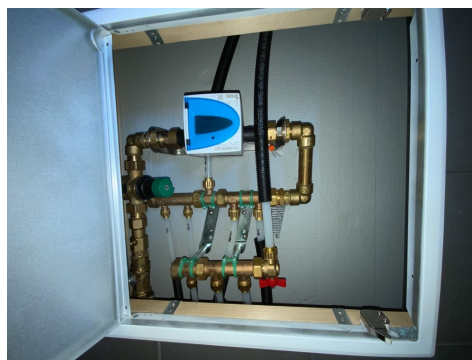
Besiktigelse av røropplegg.

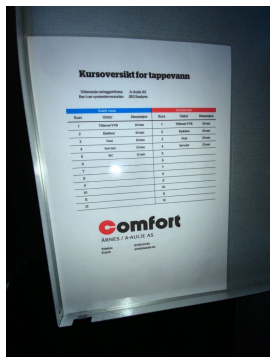
Besiktigelse av røropplegg.

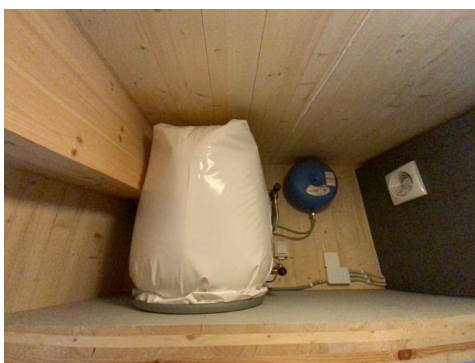
Varmtvannstanken er på ca 120 liter fra byggeår plassert i himlingshøyde på badet. Normalt vil fabrikkår indikere tilstanden og samtidig forventet levetid ut fra en gjennomsnittsbetraktning.

Besiktigelse av bereder.

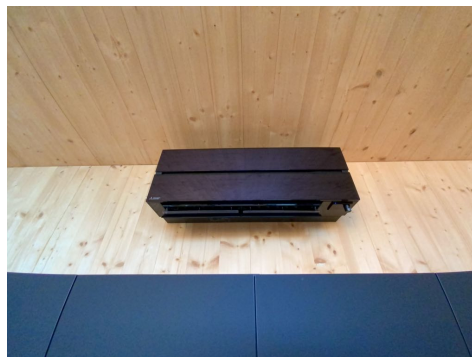
Varmepumpe fra byggeår. Varmepumpe fremstår med tiltenkt funksjon og vurdert opp mot alder. Jevnlig service er anbefalt for god ivaretagelse.

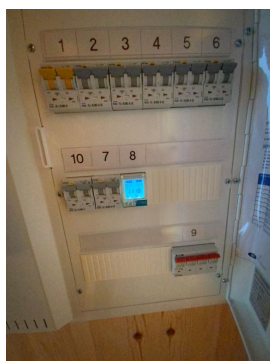
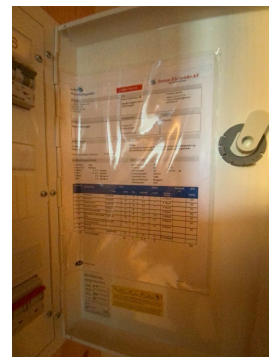
Med tanke på fremlagt dokumentasjon og utførte sjekkpunkter er anlegget vurdert til TG 1, men det tas særskilt forbehold for underliggende feil og mangler som ikke kan kontrolleres grunnet skjult i konstruksjonen.
