# Tilstandsrapport

Rekkehus

Brokelandsheia terrasse 1, 4993 SUNDEBRU

Befaringsdato: 30.07.2025

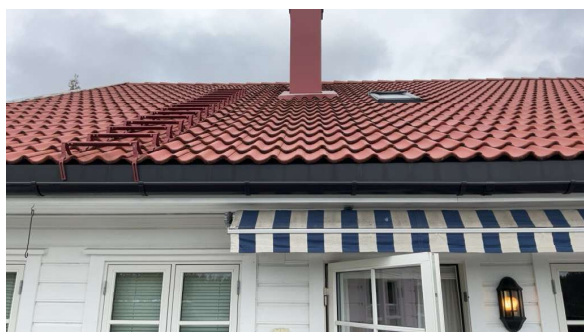
Taket er tekket med betongstein.

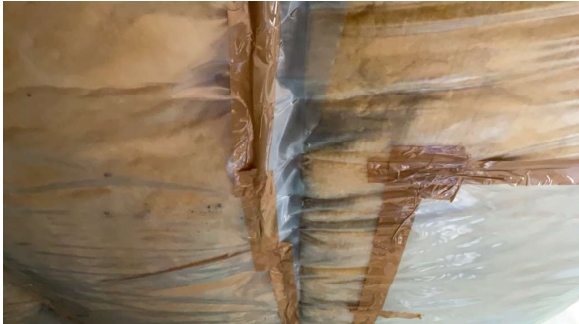
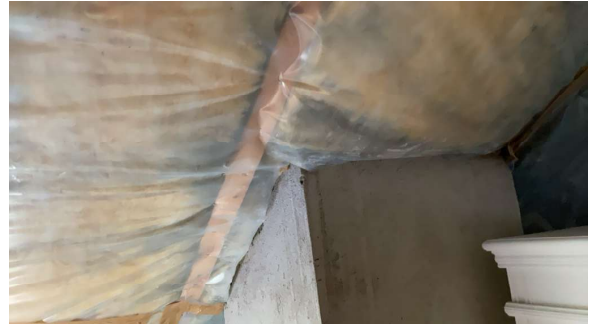
- Hele takkonstruksjonen er gjenbygget. Det er ingen mulighet til vurdering utover alder og observasjoner fra underliggende etg.

Det er svertesopp i deler av isolasjonen. Svertesopp oppstår som regel der det er manglende eller punktert dampsperre (plast), slik at varm, fuktig luft, lekker opp til kaldtloftet, hvor det kondenserer og gir forhold der mugg og sopp kan oppstå.

Omfanget er begrenset. Det må sørges for at dampsperran er tett på hele undertaket. TGIU sette pga. manglende mulighet for kontroll av øverloftet.

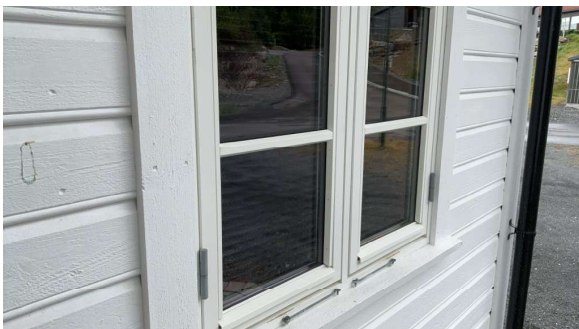
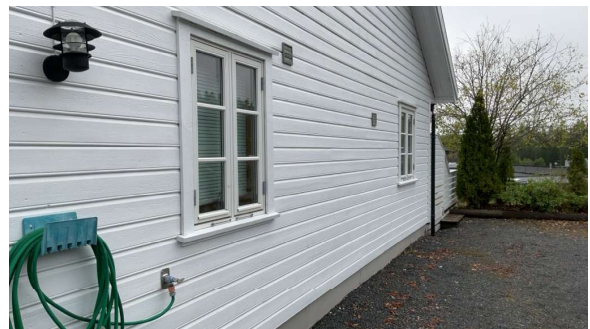
Det er vinduer med isolerglass.

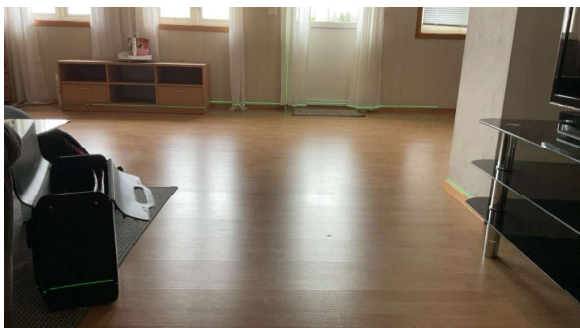
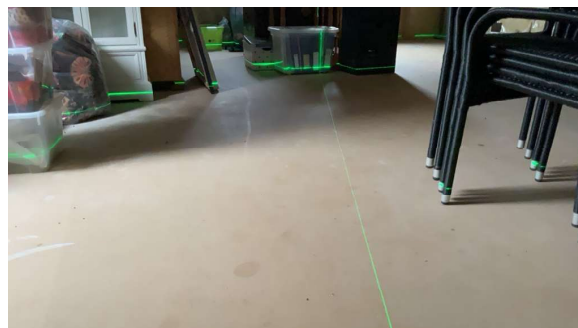
Gulv på grunn er av betong. Etasjeskillere er trebjelkelag.

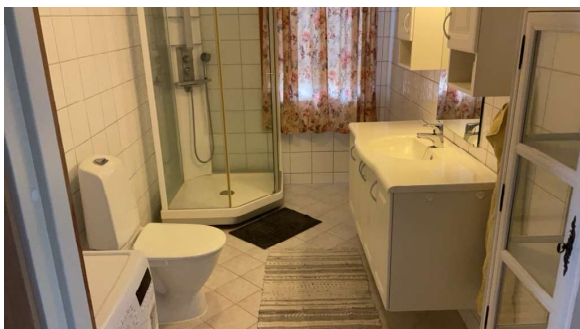
Aktuell byggeforskrift er tekniske forskrifter i perioden 1997-2010. Dokumentasjon: ingen dokumentasjon.

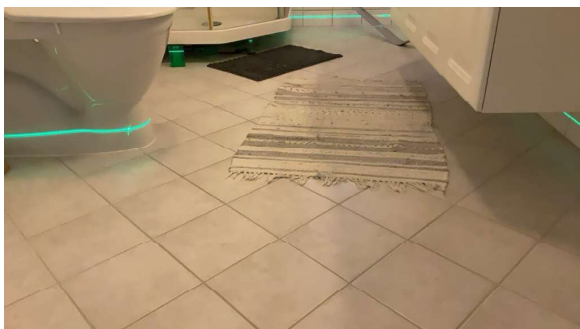
Det er flislagt gulv og varmekabler.

- Det er påvist avvik i fallforhold til sluk i forhold til krav i forskrift på byggetidspunktet.

Det er mindre fall til sluk enn det som er kravet iht. gjeldende forskrift for da badet ble laget.

- Til tross for avviket i fall/høydeforskjell til sluk, vil gulvet fortsatt kunne lede vann mot sluket, men med redusert effektivitet. Dette kan potensielt øke risikoen for vannansamling i enkelte områder av badet.

Våtrommet fungerer med dette avviket. For å lukke avviket må det foretas utbedringer.

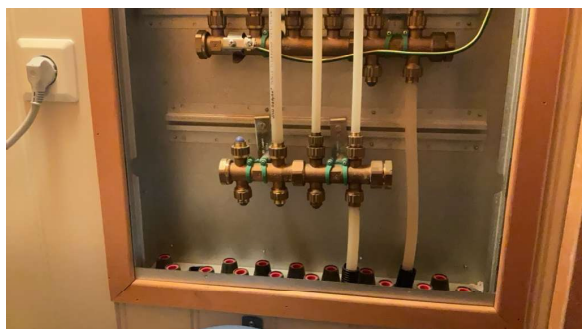
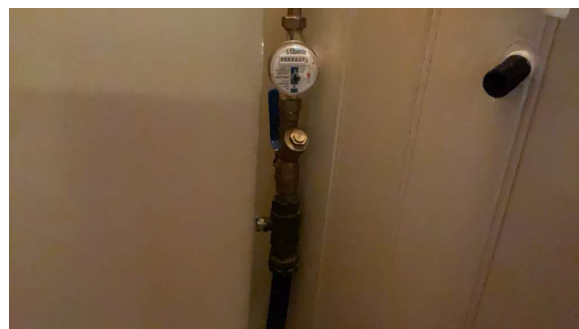
Innvendige vannledninger er av plast (rør i rør). Det er besikttet i rørskap.
