Tilstandsrapport

Boligbygg med flere boenheter

Aunevegen 9 E, 7340 OPPDAL

Befaringsdato: 04.09.2024

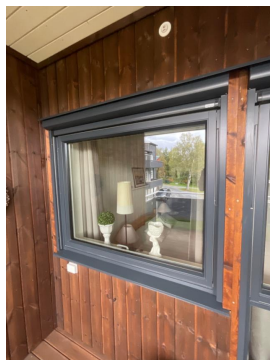
TG 1 Vinduer

Bygningen har malte trevinduer med 3-lags glass. Vinduene fremstår med normal funksjon.

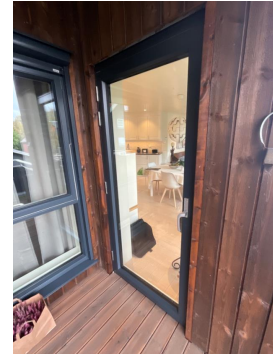
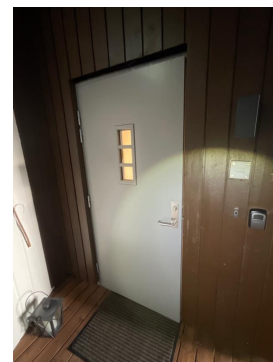
TG 1 Dører

Bygningen har ytterdører fra byggeår hvor terrassedøren er med 3-lags glass.

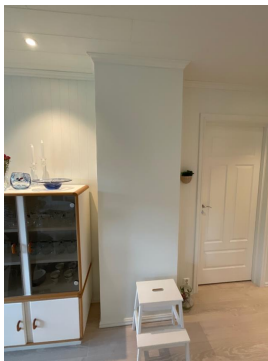
! TG IU Pipe og ildsted

Boligen har elementpipe men det er ikke tilkoblet ildsted pr. dato. Tilkobling av ildsted må eventuelt foretas av fagpersoner.

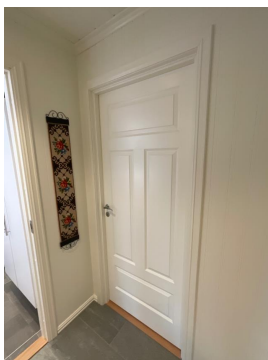
! TG 1 Innvendige dører

Innvendig har boligen malte og profilerte dører. Dørene fremstår med normal funksjon.

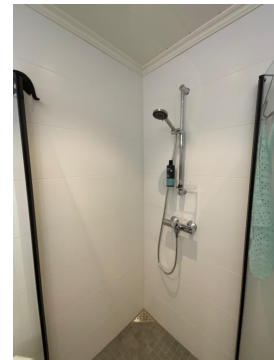
! TG 1 Overflater vegger og himling

Veggene har fliser og taket har himlingsplater. Vegger og tak fremstår i god stand.

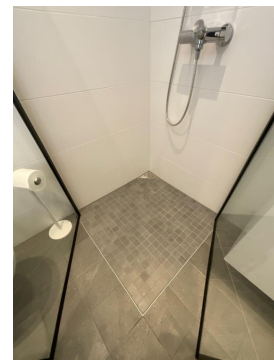
! TG 1 Overflater Gulv

Gulvet er flislagt og har elektriske varmekabler. Fall mot sluk fra gulv ved dør er målt til 22mm. Det er lokalt fall mot sluk i dusjsone og tilnærmet flatt gulv utenfor dusjsone. Vannsikkerheten vurderes å være ivaretatt ved 20mm høy flisterskel ved dør. Det forutsettes at det er etablert membran ved terskel.

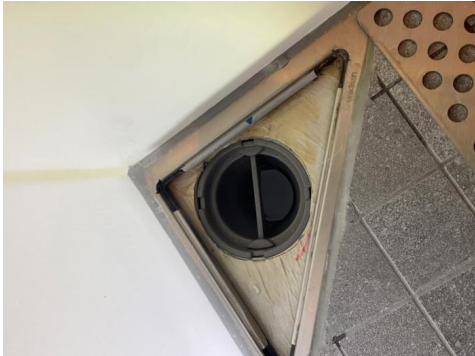
! TG 2 Sluk, membran og tettesjikt

Det er plastsluk og smøremembran med ukjent utførelse. Det ble ikke registrert avvik ved kontroll av sluk.

- Innhent dokumentasjon, om mulig.

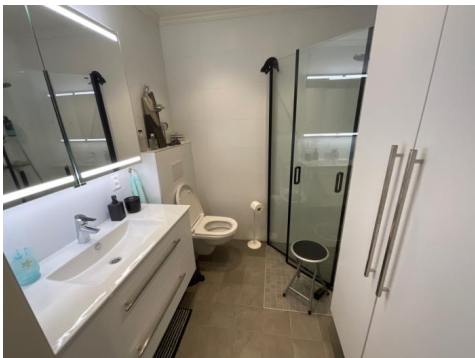
TG 1 Sanitærutstyr og innredning

Rommet har innredning med nedfelt servant, veggmontert toalett, veggskap og dusjvegger/hjørne. Utstyr i rommet fremstår i god stand.

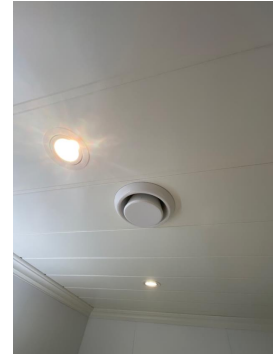
TG 1 Ventilasjon

Det er balansert ventilasjon med tilluftspalte ved dørterskel. Avtrekk fremstår med normal funksjon.

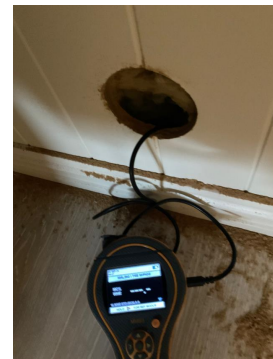
TG 0 Tilliggende konstruksjoner våtrom

Hulltaking er foretatt uten å påvise unormale forhold. Hulltaking er foretatt i soverom. Fuktkvotemåling (vekt%) i konstruksjonen ble målt til 0.

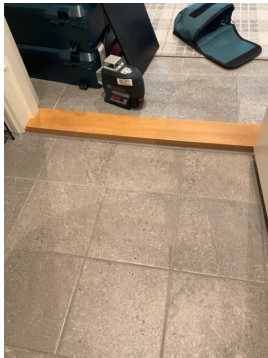
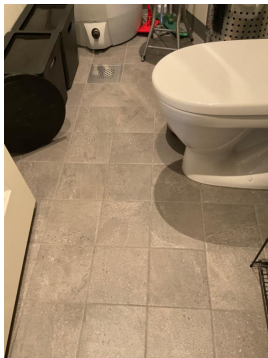
Det er ikke behov for utbedringstiltak da det ikke ble registrert løse fliser.

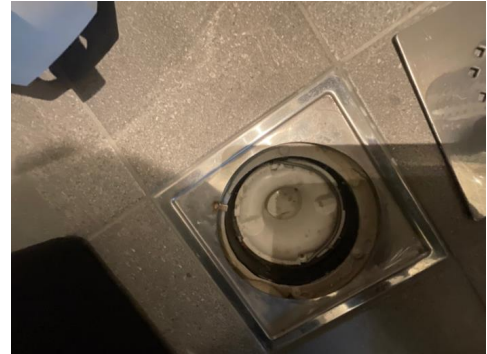
! TG 2 Sluk, membran og tettesjikt

Det er plastsluk og smøremembran med ukjent utførelse. Det ble ikke registrert avvik ved kontroll av sluk.

- Innhent dokumentasjon, om mulig.

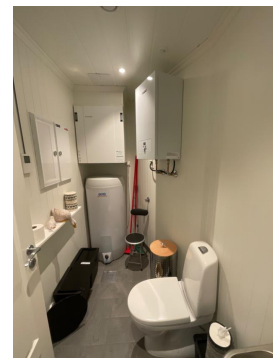
! TG 1 Sanitærutstyr og innredning

Rommet er utstyrt med servant, toalett og opplegg for vaskemaskin. Utstyr i rommet fremstår med normal funksjon.

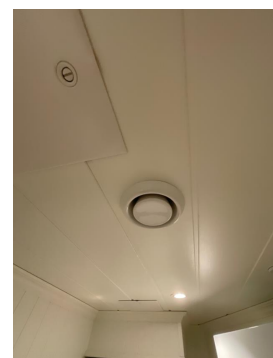
! TG 1 Ventilasjon

Det er balansert ventilasjon og tilluftspalte ved dørterskel. Ventilasjon fremstår med normal funksjon.

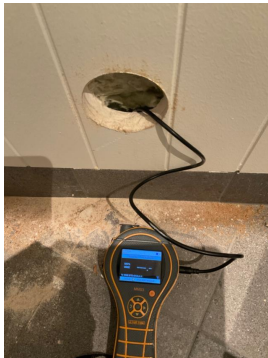
! TG 0 Tilliggende konstruksjoner våtrom

Hulltaking er foretatt uten å påvise unormale forhold. Hulltaking er foretatt i vaskerom. Fuktkvotemåling (vekt%) i konstruksjonen ble målt til 0.

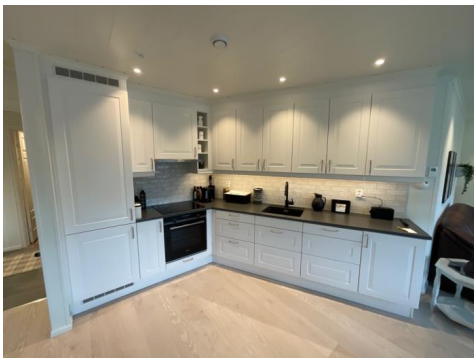
! TG 1 Overflater og innredning

Kjøkkenet har innredning med profilerte fronter. Benkeplaten er av laminat. Det er integrert kjøøl/fryseskap, oppvaskmaskin, platetopp, stekeovn, vannstoppsystem og komfyrvakt. Innredningen fremstår i god stand.

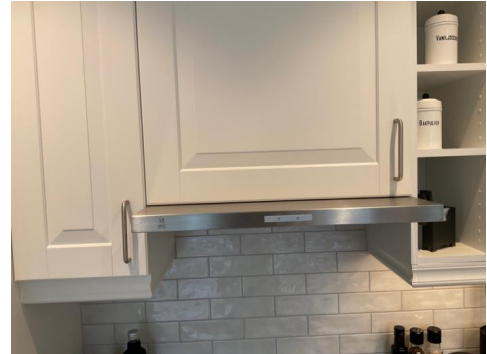
! TG 1 Avtrekk

Det er kjøkkenventilator med avtrekk ut. Ventilatoren fremstår med normal funksjon.

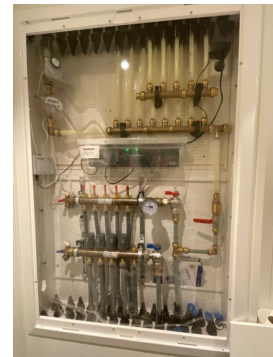
! TG 1 Vannledninger

Innvendige vannledninger er av plast (rør i rør). Det er besiktiget i rørskap som er etablert i vaskerom. Stoppekran og vannmåler er etablert i rørskap. Det er montert vannstoppsystem i rørskap og i kjøkkenbenk. Vannledninger med tilknyttet utstyr fremstår med normal funksjon.

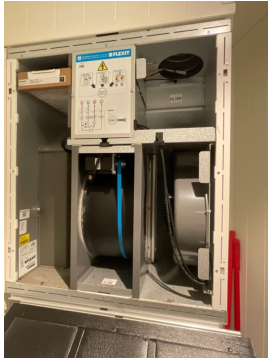
Boligen har balansert ventilasjon. Ventilasjonen fremstår med normal funksjon. Det opplyses at det foreligger serviceavtale med URD klima

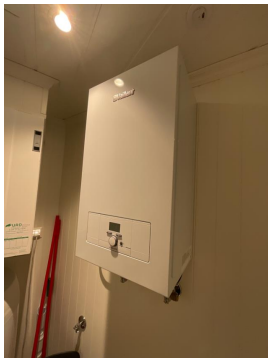
TG 1 Varmesentral

Det er installert varmeveksler i vaskerom for den vannbårene gulvvarmen. Det er ikke opplyst om avvik i forbindelse med varmeveksleren.

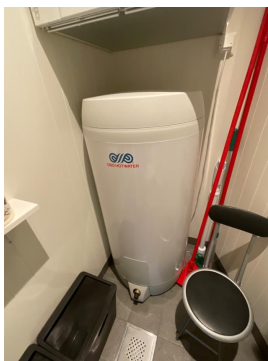
TG 1 Varmtvannstank

Varmtvannstanken er på ca. 200 liter og er etablert i vaskerom. Det er ikke opplyst om avvik i forbindelse med varmtvannstanken.

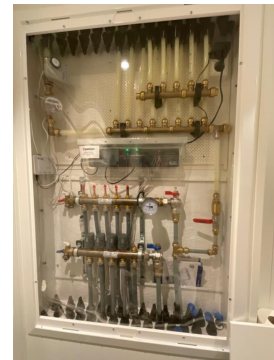
TG 1 Vannbåren varme

Det er etablert vannbåren gulvvarme i boligen. Rørskap er etablert i vaskerom. Det opplyses at gulvvarmen har normal funksjon.

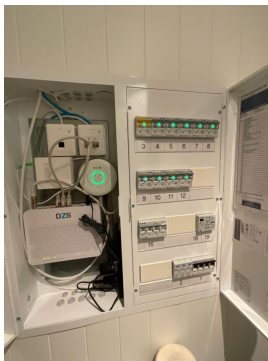
Elektrisk anlegg fra 2021 med dokumentasjon.
