Tilstandsrapport

Boligbygg med flere boenheter

Hans Rustads veg 2 , 2008 FJERDINGBY

Befaringsdato: 29.04.2026

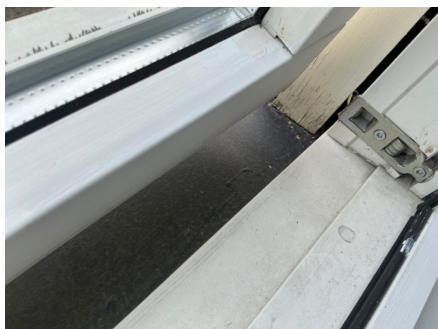
Treverket er værslitt og har synlige sprekker. Når overflaten brytes ned og det oppstår oppsprekking, blir treverket dårligere beskyttet mot vær og fukt. Over tid kan dette føre til videre slitasje og økt risiko for fuktrelaterte skader, herunder begynnende råte dersom forholdet ikke vedlikeholdes. Vedlikehold som rengjøring, skraping og ny overflatebehandling bør påregnes.

Utvendig listverk ligger helt inntil vannbordet uten nødvendig avstand. Når det mangler klaring, kan vann og fukt lettere bli stående mellom flatene. Dette gir økt fuktbelastning på treverket, som over tid kan føre til slitasje og økt risiko for råte. Det bør vurderes å øke avstanden mellom vannbordet og listverk.

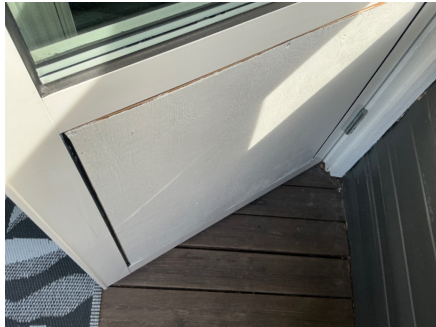
TG 2 Dører

Det er montert treplater i nederste felt på balkongdør, både utvendig og innvendig, som en ikke-original og ufagmessig løsning. Utvendig plate fremstår ikke tilpasset utvendig bruk og er utsatt for fuktbelastning. Løsningen gir økt risiko for fuktskader, oppsvelling, råteutvikling og skjulte skader i underliggende konstruksjon, samt redusert funksjon og levetid på dørpartiet. Forholdet anbefales undersøkt nærmere og utbedret med egnet, varig løsning.

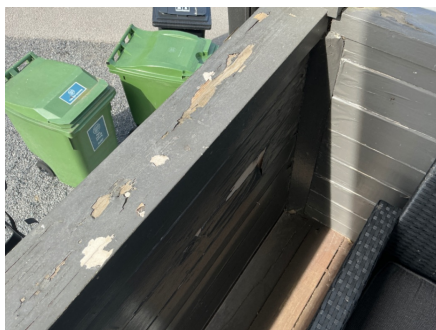
Balkonger, terrasser og rom under balkonger

Konstruksjon har sterkt slitt overflatebehandling med avflassing, oppsprekking og spredte råteskader i treverk. Forholdet medfører svekket bestandighet, økt risiko for videre skadeutvikling og kan påvirke konstruksjonens funksjon og sikkerhet. Det anbefales snarlig utbedring med utskifting av råteskadede deler.

Det er registrert spredte råteskader og kraftig slitasje i rekkverk/toppbord på balkong. Forholdet gir risiko for videre nedbrytning og svekket sikkerhet. Råteskadede deler bør skiftes og øvrige flater vedlikeholdes/utbedres snarlig.

Kostnadsestimat: 20 000 - 100 000

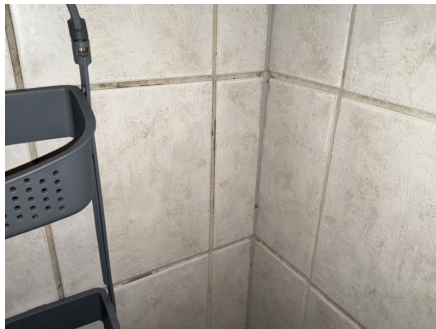
1. ETASJE > BAD

Riss er observert i flisefuger. Dette kan skyldes bevegelser i underlaget, normal slitasje, temperaturendringer eller fuktrelaterte forhold. Riss i fuger kan medføre redusert tetthet, økt risiko for fuktinntrengning og videre skadeutvikling i underliggende konstruksjoner dersom forholdet ikke utbedres.

Det er registrert svartesopp på fuger. Dette indikerer fuktbelastning og/eller utilstrekkelig uttørking. Forholdet kan medføre hygieniske ulemper, misfarging og videre nedbrytning av fugemassen dersom rengjøring eller utskifting ikke utføres.

Konstruksjonen har passert halvparten av forventet levetid og fremstår med normal brukslitasje. Alder og slitasje medfører økt sannsynlighet for svekket funksjon, redusert restlevetid og økt behov for vedlikehold, reparasjoner eller utskifting sammenlignet med nyere konstruksjoner.

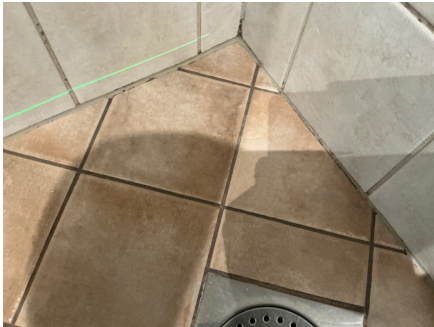
TG 2 Overflater Gulv

Riss er observert i flisefuger. Dette kan skyldes bevegelser i underlaget, normal slitasje, temperaturendringer eller fuktrelaterte forhold. Riss i fuger kan medføre redusert tetthet, økt risiko for fuktinntrengning og videre skadeutvikling i underliggende konstruksjoner dersom forholdet ikke utbedres.

Det er registrert svartesopp på fuger. Dette indikerer fuktbelastning og/eller utilstrekkelig uttørking. Forholdet kan medføre hygieniske ulemper, misfarging og videre nedbrytning av fugemassen dersom rengjøring eller utskifting ikke utføres.

Konstruksjonen har passert halvparten av forventet levetid og fremstår med normal brukslitasje. Alder og slitasje medfører økt sannsynlighet for svekket funksjon, redusert restlevetid og økt behov for vedlikehold, reparasjoner eller utskifting sammenlignet med nyere konstruksjoner.

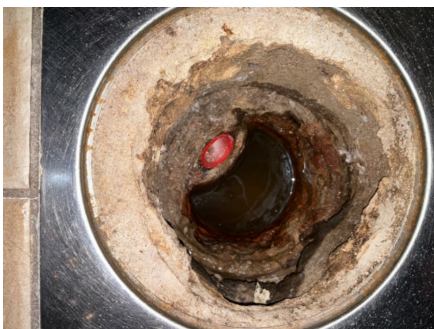
Sluk, membran og tettesjikt

Sluket har oppnådd mer enn halvparten av forventet levetid og rustdannelser. Eldre rustne sluk gir større mulighet for slitasje som kan føre til utettheter.

Det foreligger ingen dokumentasjon på utført vanntetting, og det ble heller ikke observert synlige tegn til membran. Når vanntett sjikt ikke kan bekreftes, oppstår det usikkerhet om hvordan konstruksjonen er beskyttet mot fukt. At membran ikke er synlig er vanlig i enkelte typer løsninger, men forholdet ligger likevel under kriteriene for tilstandsgrad 2.

Membran/tettesjikt har nådd en alder der funksjonen er mer usikker. Over tid kan slitasje og aldring svekke materialene og øke risikoen for utettheter. Eldre konstruksjoner oppfyller normalt ikke dagens krav til fuksikring og detaljutforming. Oppussing av badet i sin helhet, inkludert nye rørføringer og tettesjikt må påregnes.

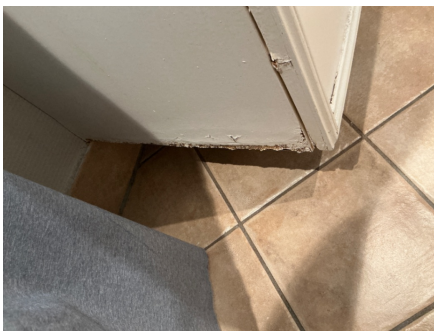
Sanitærutstyr og innredning

Det er registrert svelling i baderomsinnredningen. Slike skader oppstår ofte som følge av fuktpåvirkning over tid, for eksempel fra vannsøl eller høy luftfuktighet. Forholdet påvirker hovedsakelig utseende og holdbarhet, og utskifting av skadet del kan bli nødvendig.

Sanitæranlegget er i stor grad bygget inn i konstruksjoner og er derfor ikke lett tilgjengelig for reparasjon eller utskifting. Eventuelle arbeider kan kreve åpning av vegger, gulv eller innredning, noe som kan medføre økte kostnader.

Det er ikke etablert drensspalte eller annen synlig lekkasjevarsling for toalettet. Badet er oppført før dagens krav til slik løsning ved innebygde sisterner. Dersom lekkasje oppstår, kan vann bli stående skjult i veggen, noe som gir økt risiko for fuktskader dersom forholdet ikke oppdages tidlig.

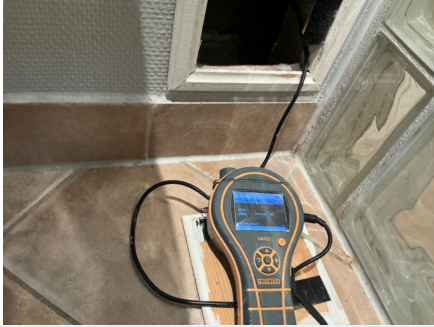
TG 2 Ventilasjon

Avtrekket skjer ved naturlig oppdrift uten mekanisk vifte. Luftutskiftingen vil da variere med temperatur- og trykkforhold, og avtrekket kan i perioder være begrenset. Dette kan føre til at fuktig luft blir stående lenger i rommet, noe som over tid kan gi økt fuktbelastning ved normal bruk. Løsningen er vanlig i eldre boliger, men vurderes som TG 2 etter NS 3600.
