# Nordvikvegen 231 2316 HAMAR

## Tilstandsrapport Eierskifte

Boligtype: Leilighet i boligblokk

Byggeår: 2023

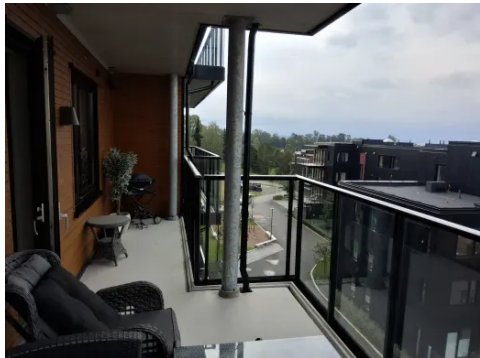
Oversiktsbilde balkong.

| <b>Oppsummering av balkong, terrasse, platting</b> | <b>TG-1</b> |

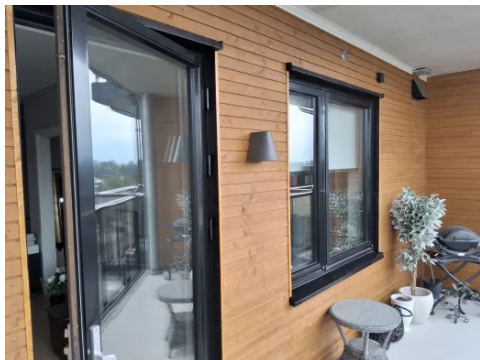
Leiligheten har vinduer og balkongdør med tre-lags glass.

| <b>Oppsummering av vinduer og dører</b> | <b>TG-1</b> |

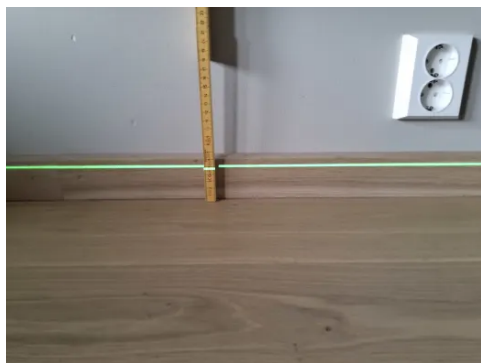
Etasjeskillet er kontrollert med nivelleringslaser.

TG-1

Kontroll av etasjeskille utføres med nivelleringslaser. Det tas stikkprøver i to retninger i minst to rom per etasje der det lar seg gjøre. Ingen vesentlige avvik eller skader ble registrert.

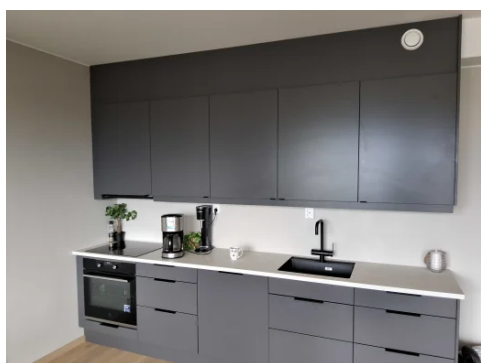
Oversiktsbilde kjøkken.

TG-1

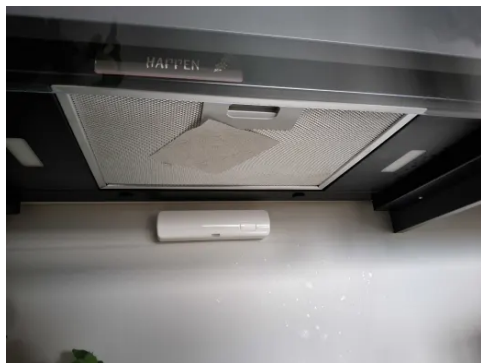
Avtrekkseffekt er testet med papir.

TG-1

Kjøkkenventilatoren er testet med papir og det registreres sug i kanalen.

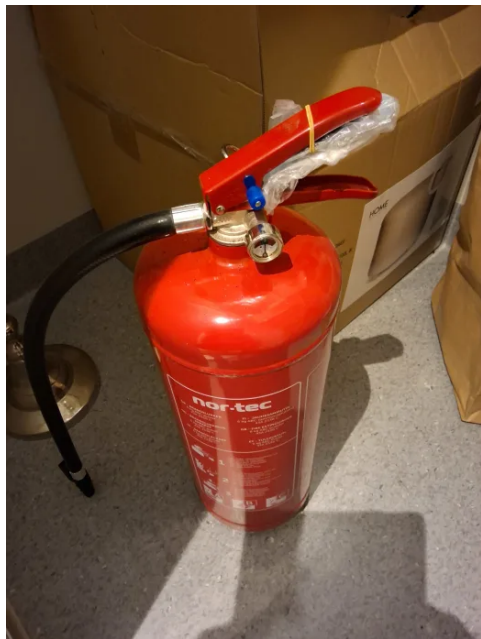
Brannslukningsapparat er plassert i bod/teknisk rom.

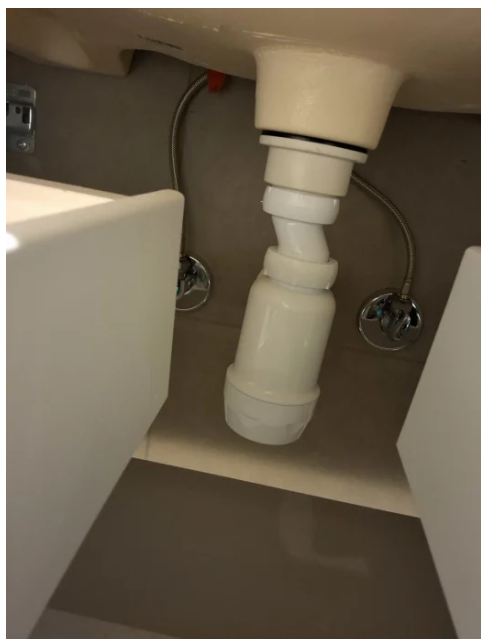
Leiligheten har synlige avløpsrør av plast.

TG-1

Det er flere boenheter i bygget og kontroll om kloakk er luftet over tak er ikke foretatt. Det er ikke etablert egne stakepunkter i avløpsanlegget. Rensing av rør kan kun utføres via sanitærinstallasjoner (f.eks. toalett eller sluk).

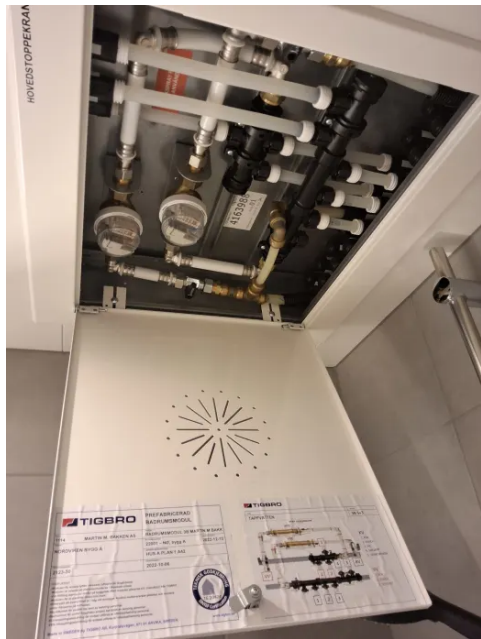
Fordelerskap med stoppekraner er plassert i himling på bad.

| TG-1 | |

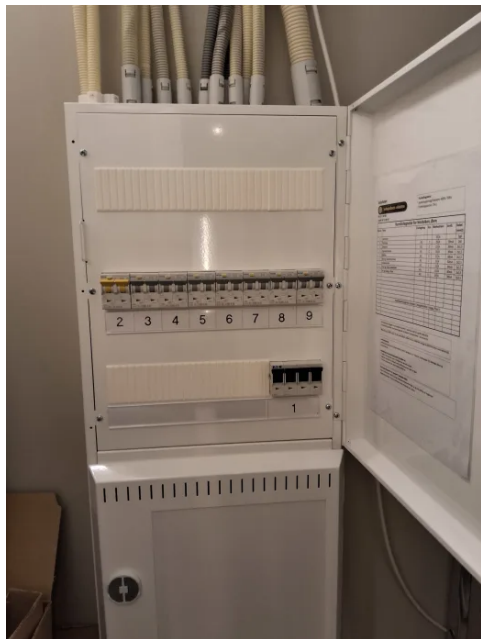
Sikringsskap med automatsikringer er plassert i bod/teknisk rom.

TG-1

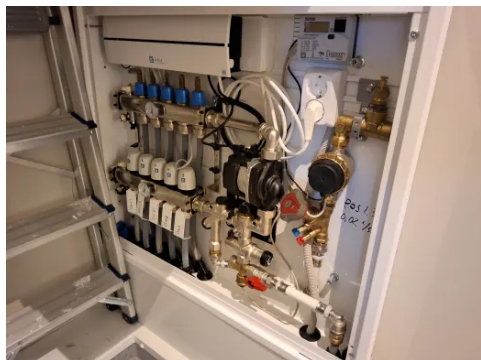
Sentral for vannbåren gulvvarme er plassert i bod/teknisk rom.

TG-1

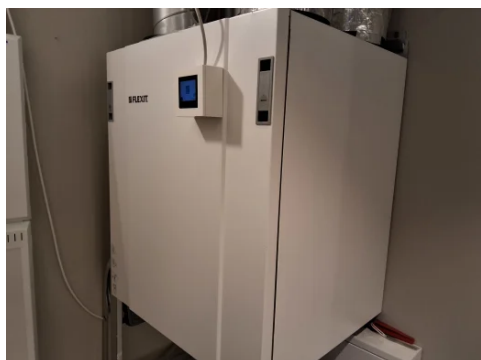
Ventilasjonsaggregat er plassert i bod/teknisk rom.

TG-1

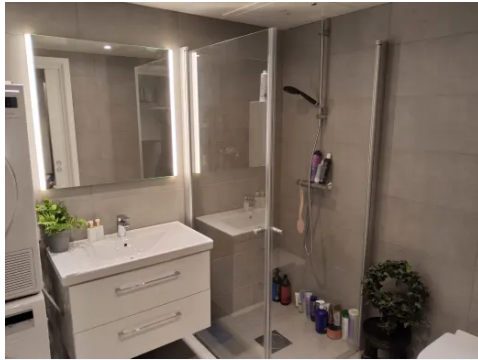
Oversiktsbilde bad.

TG-1

Det registreres moderate tegn til bomlyd (tegn til hulrom) under enkelte gulvfliser. Eksakt årsak er ikke kjent. Tiltak vurderes ikke til å være nødvendig, men forholdet bør holdes under oppsikt for å fange opp en eventuell negativ utvikling.

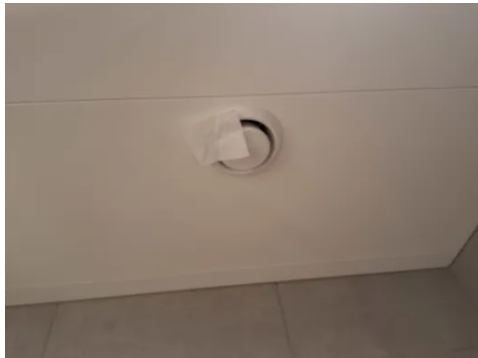
Avtrekkseffekt er testet med papir.

| <b>Oppsummering av ventilasjon</b> | <b>TG-1</b> |
| Avtrekk er testet med papir og det registreres sug i kanalen. | |
