# Tilstandsrapport

Enebolig

Midtsida 89, 2133 GARDVIK

Befaringsdato: 25.08.2025

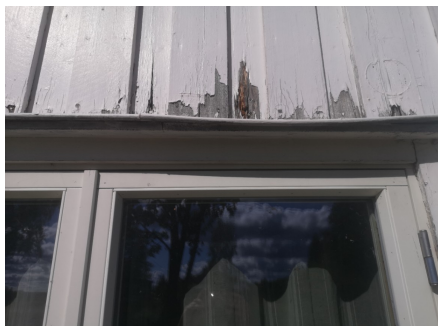
- Det er ingen eller liten lufting i nedre kant av kledning mot grunnmur.
- Det er påvist fuktskader i veggkonstruksjonen.
- Det er påvist spredte råteskader i bordkledningen.

Råte i kledning

- Fuktskadede konstruksjoner må skiftes ut, og årsak til skadene utbedres.
- Det bør foretas tiltak for å bedre lufting av kledningen.
- Råteskadet trekledning må skiftes ut.
- Råteskader i bordkledningen kan fortsette å utvikle seg både i tilliggende bordkledning og til bakenforliggende veggkonstruksjon, dersom en ikke foretar tiltak.

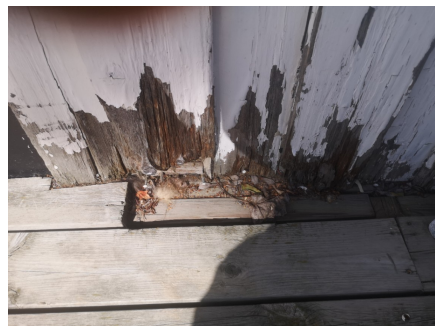
Råte i kledning og trolig i bunnsvill.

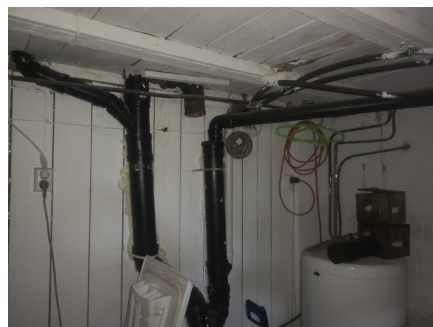
- Det er påvist synlige fukt/råteskader i treverk i underetg./kjeller, hulltaking er derfor ikke nødvendig

Råte i tak.

- Det må foretas tiltak for å utbedre årsak til fukt-/råteskadene samt utbedre råteskadene
- Det anbefales at alt treverk i kjeller fjernes og at kjelleren har mest mulig åpne murkonstruksjoner med god utlufting.
- Det påviste fuktnivå gir grunn til å overvåke konstruksjonen jevnlig for å se utvikling over tid, og eventuelt foreta tiltak for å unngå fuktskader.

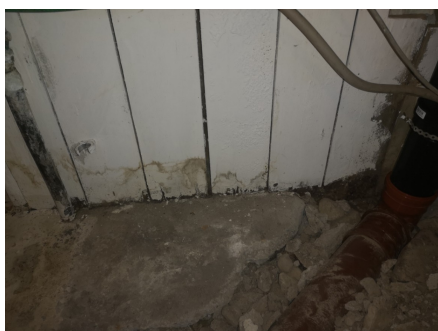
Noe råte i underkant på innervegg

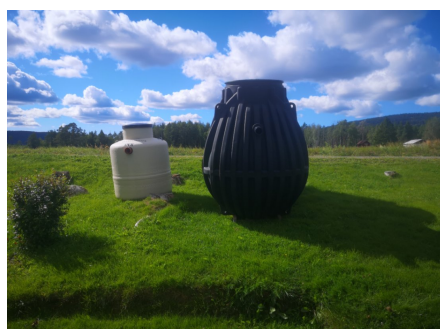
Levert biovacanlegg.
