# Tilstandsrapport

Enebolig

Fjellheimsvegen 36, 5650 TYSSE

Befaringsdato: 26.05.2025

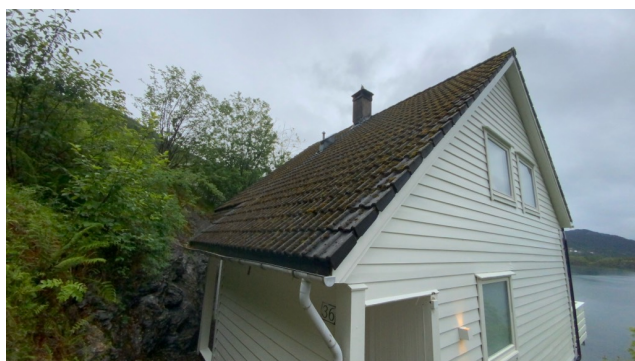
- Lokal utbedring må utføres.

Mose bør fjernes.

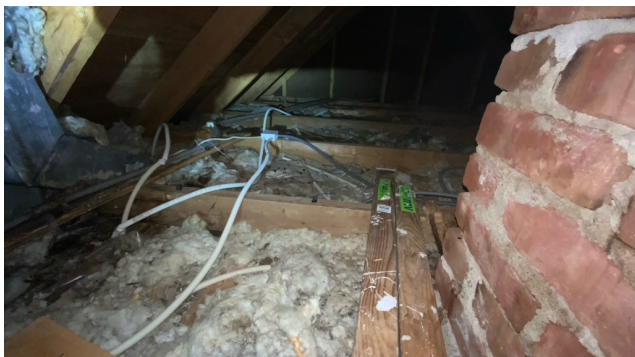
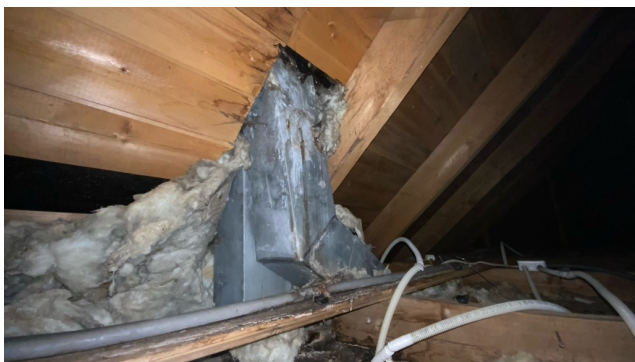
Det er en liten drypplekkasje i overkant av takhette.

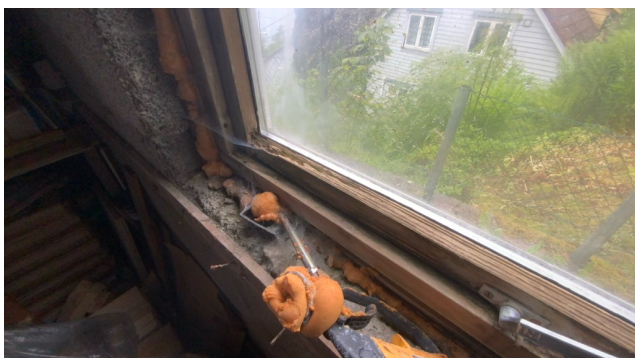
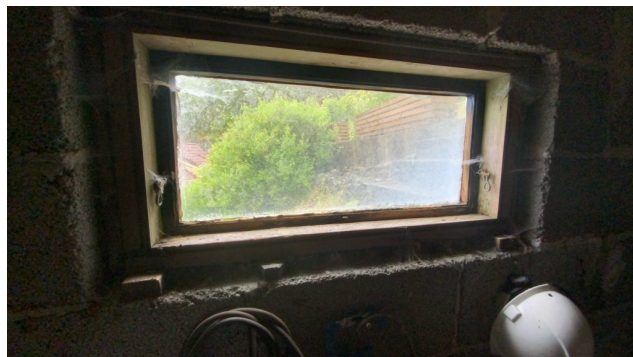
- Det er påvist at enkelte vinduer er vanskelig å åpne/lukke.
- Det er påvist et betydelig antall vinduer med punkterte eller sprukne glassruter.
- Det er påvist vinduer med fukt/råteskader.

- Vinduer med råteskader må erstattes med nye.

Kjellervinduene, 4 stk, må skiftes.

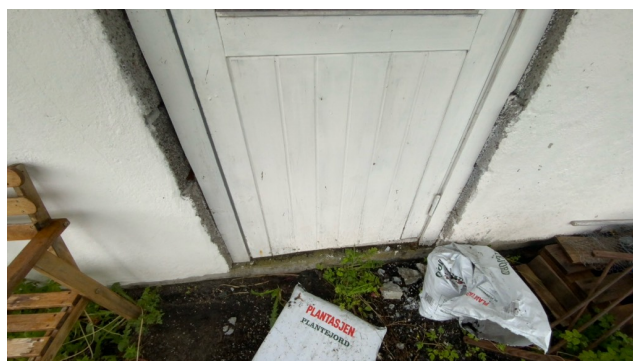
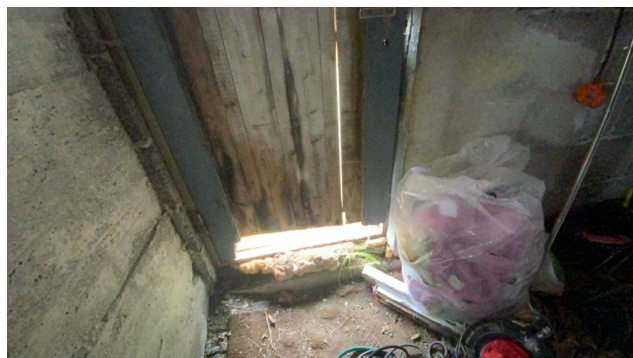
- Det er påvist dør(er) med fukt/råteskader.

Dørene må skiftes.

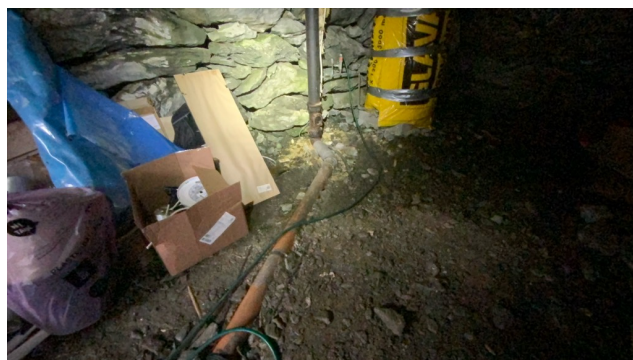
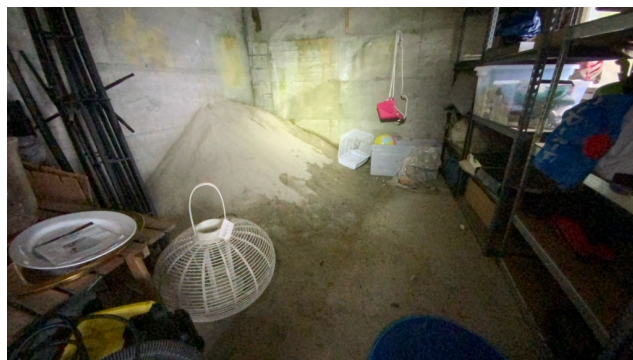
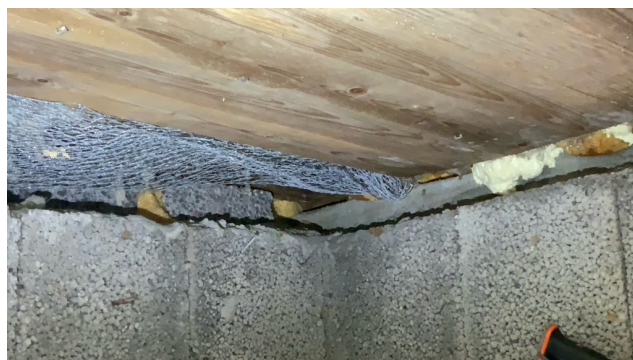
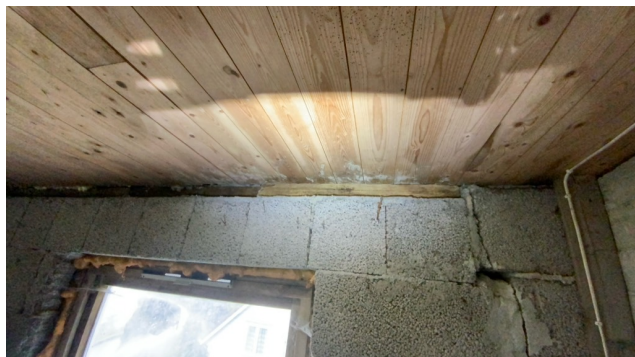
- Det er påvist indikasjoner på noe fuktgjennomtrenging i kjellergulv.
- Det er påvist indikasjoner på noe fuktgjennomtrenging inn i kjellermur.
- Det er påvist synlige fukt/råteskader i treverk i underetg./kjeller, hulltaking er derfor ikke nødvendig

Det er fukt på gulv og vegger, og høy luftfuktighet i kjeller.  
Det er råteskade og høy fuktighet i treramme for yttervegg, der den er synlig i kjeller.

- Det påviste fuktnivå gir grunn til å overvåke konstruksjonen jevnlig for å se utvikling over tid, og eventuelt foreta tiltak for å unngå fuktskader.
- Andre tiltak:
  - Det må foretas tiltak for å utbedre årsak til fukt-/råteskadene samt utbedre råteskadene

Råteskadet treverk må skiftes.

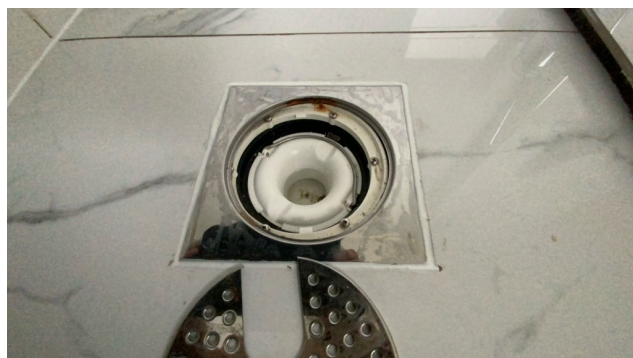
- Det er påvist avvik i krav til høydeforskjell/fall-løsning på våtrommet.

- Til tross for avviket i fall/høydeforskjell til sluk, vil gulvet fortsatt kunne lede vann mot sluket, men med redusert effektivitet. Dette kan potensielt øke risikoen for vannansamling i enkelte områder av badet.

Våtrommet fungerer med dette avviket.

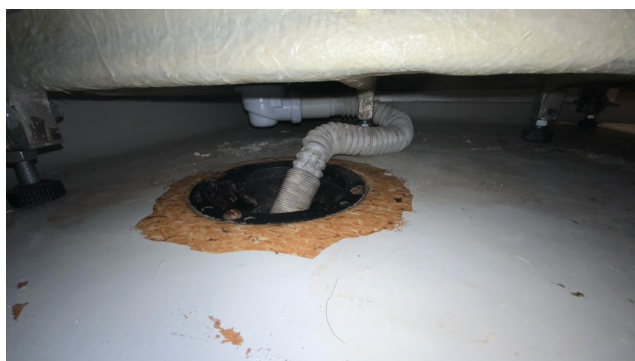
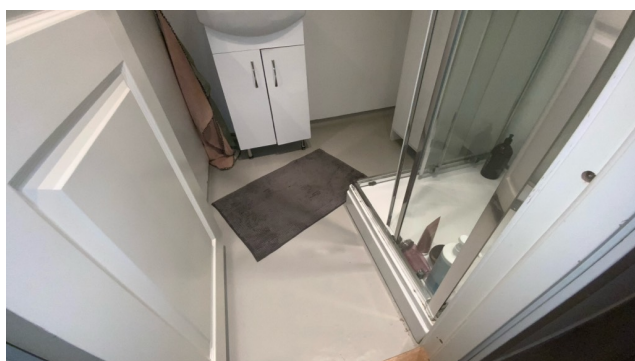
Nedre kant av veggplatene er ikke fuktsikret.

Det er ikke behov for umiddelbare tiltak, men rommet må pusses opp  
for å tilfredsstille dagens krav til våtrom.

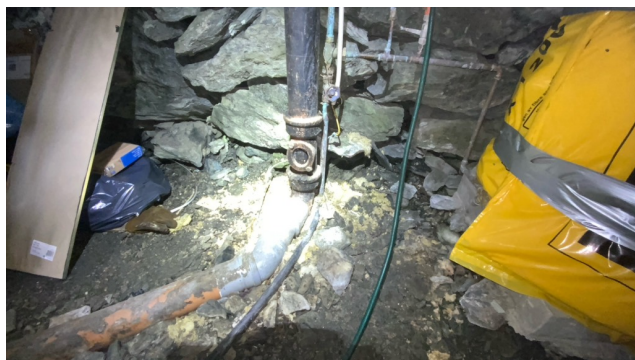
- Tidspunkt for utskiftning av avløpsrør nærmer seg.
- Det er ikke behov for utbedringstiltak siden anlegget fungerer i dag,  
men ut ifra alder kan skader plutselig oppstå på eldre anlegg.

Det er ikke registrert lekkasjer, eller opplyst om problemer relatert til avløpsrør. Forventet brukstid er oppbrukt for støpejernsrørene.

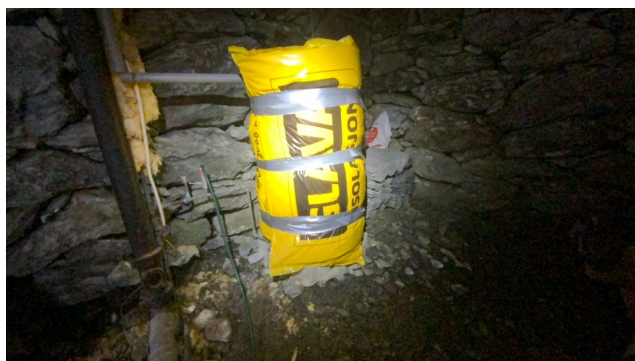
Varmtvannstanken var innkledd med isolasjonsmatte og er ikke kontrollert.

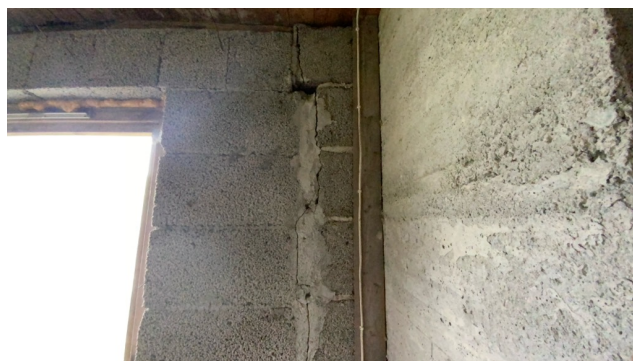
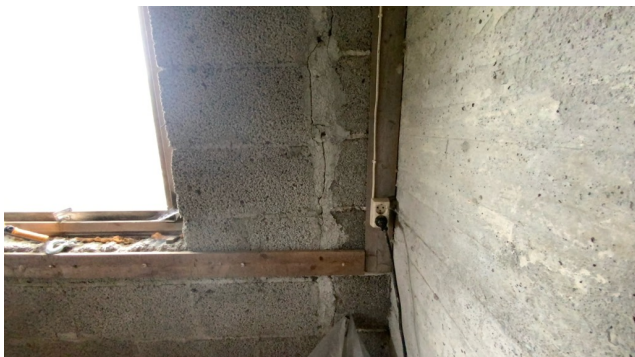
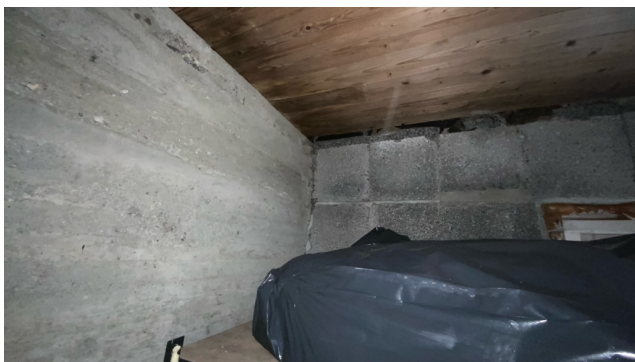
- Grunnmuren har sprekke-dannelser.

Det er gjennomgående loddrette sprekker to steder i grunnmur.

- Påviste skader må utbedres.

Sprekkene bør utbedres og grunnmuren bør forsterkes.

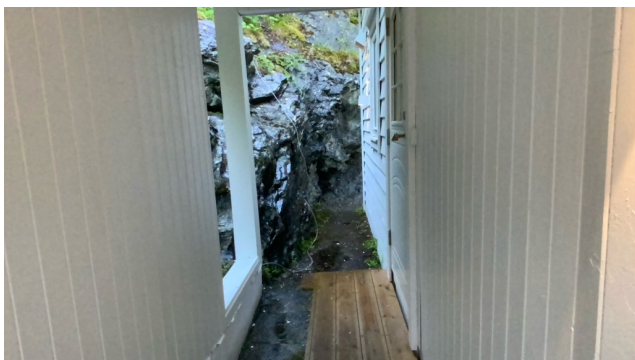
Betongplattinger og skrånende fjell rundt bygget.

- Det bør foretas terrengjusteringer.

Det bør foretas tiltak som bedrer forholdene inntil grunnmuren, kontrollerer bortledning av overflatevann.
