# Tilstandsrapport

Enebolig

Lundvegen 13, 8661 MOSJØEN

Befaringsdato: 10.04.2025

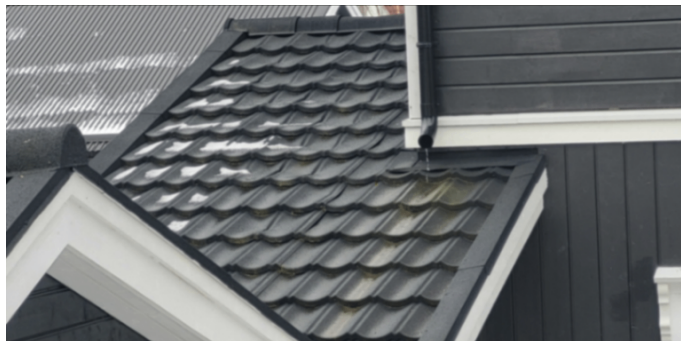
- Det må foretas lokal utbedring.
- På garasje var det bungler i takplater.

Skader på takplater på garasje.

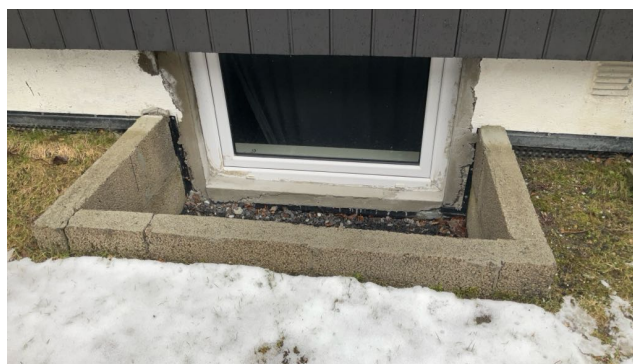
- Det er påvist avvik rundt innsettingsdetaljer.

Det er ikke montert sluk i lysgraven. Mye nedbør kan forårsake vannskader ved at lysgraven fylles med vann.

For liten høyde fra terreng til kjellervindu.

Etablere sluk i lysgrav.

Bygge takutstikk over lysgrav.

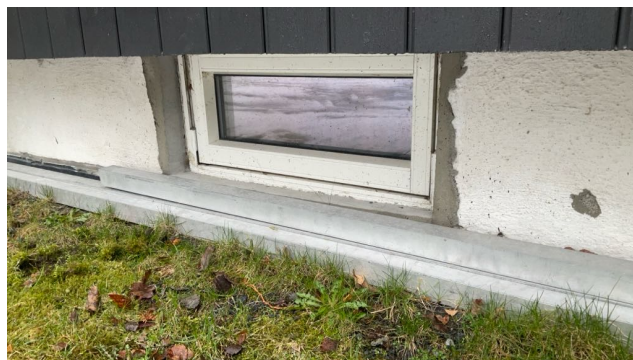
Manglende beslag under vinduer.

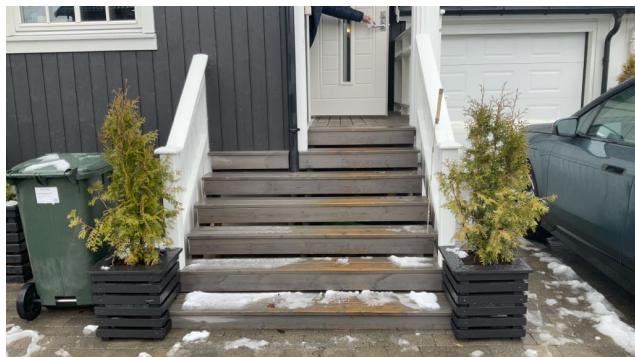
Hovedinngangstrapp er oppbygd i impregnerte materialer.  
Rekkverkshøyde er ca. 73 cm.

Hovedinngangstrapp.

- Rekkverkshøyde må endres for å tilfredsstille krav på byggemeldingstidspunktet.

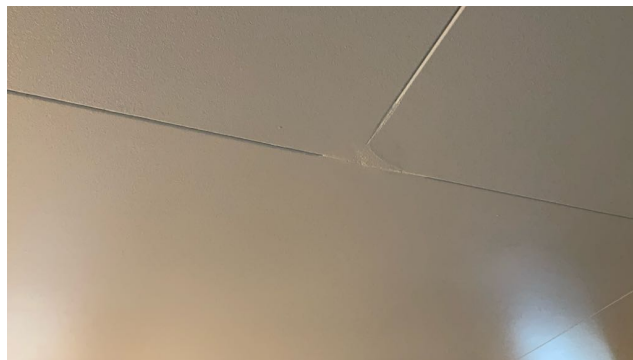
Bom i flis i vindfang. Bom i flis vil si at flislimet helt eller delvis ikke har vedheft til underlaget. Bom i flis er ikke direkte skadelig, men fliser kunne sprekke pga. manglende understøttelse (flislim). På kjøkkendel er det registrert skade i himlingsplate. På gulv i stue er det merkbar kul i gulv ved inngang til stue.

Skade i himlingsplater.

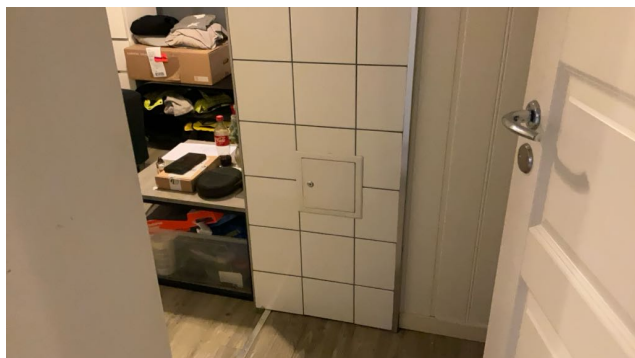
- Ildfast plate mangler på gulvet under sotluke/feieluke på pipe.
- Det er avvik:

Pipe i kjeller med feieluke.

- Det anbefales å montere ildfast plate under luker på pipe.
- Tiltak:

Nærmere undersøkelse av fliser på pipe i kjeller anbefales.

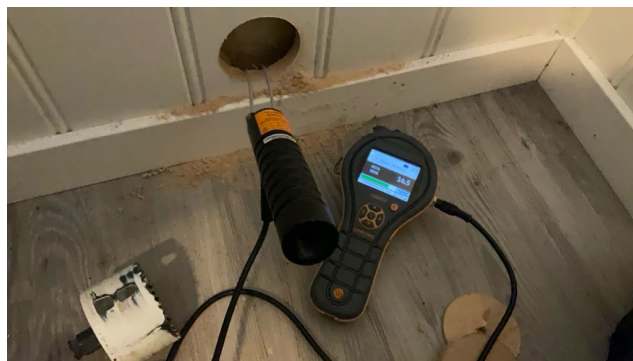
Det er ikke etablert fuktsperre under støpt gulv i kjeller (relatert til byggeår), og forhøyede fuktverdier i støpt betonggulv samt kjellerytterveggene mot/under terrengnivå er derfor nokså normalt alder tatt i betraktning.

Fuktmåling innvendig i vegg viste ca. 14 vektprosent i treverket. Treverk skal ha fuktinnhold lavere enn 15 vektprosent. I treverk med fuktighet over 17 vektprosent øker faren for råte og muggsoppvekst.

Utføre kjellervegger er å regne som en risikokonstruksjon med tanke på kondensering med fare for sopp og råteskader. Tiltak for å sikre denne konstruksjonen bedre er å isolere kjellervegger på utsiden med påfølgende fuktsikring.

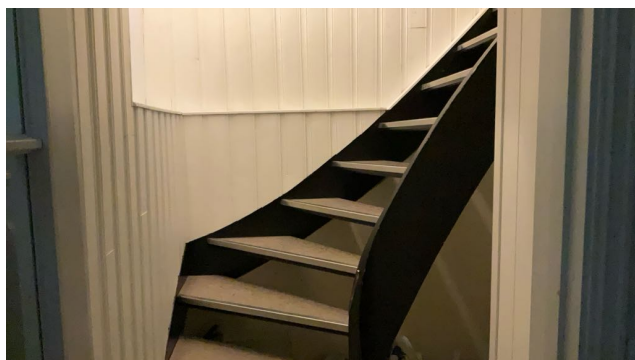
Boligen har malt tretrapp.  
Bredde i trappetrinn ca. 72 cm.  
Åpning mellom trinn ca. 15 cm.

- Åpninger mellom trinn i innvendig trapp er større enn dagens forskriftskrav.
- Det er ikke montert rekkverk.
- Det mangler håndløper på vegg i trappeløpet.
- Det er avvik:

- Rekkverk må monteres for å lukke avviket.
- Åpninger er såpass store at det ut ifra sikkerhetsmessige forhold anbefales å lage mindre åpninger.
- Håndløper bør monteres, men det var ikke krav på byggetidspunktet.

Rekkverk og håndløper på vegg må monteres for å unngå fallulykker.

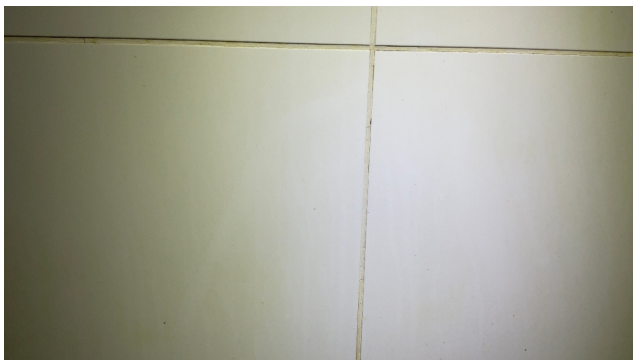
- Det er påvist at flisfuger har riss/sprekker.

- Slike riss/sprekker kan indikere bakenforliggende fuktskader, og konstruksjonen bør observeres jevnlig for å vurdere utvikling.

Riss i fuger.

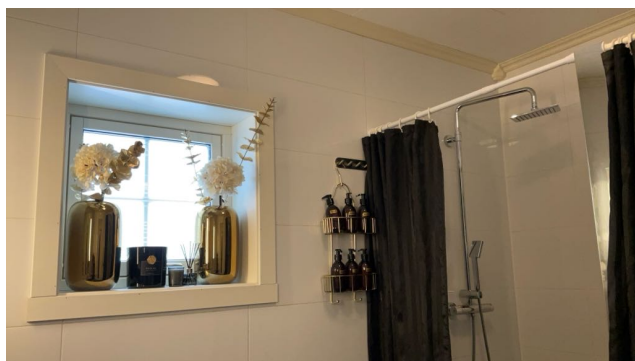
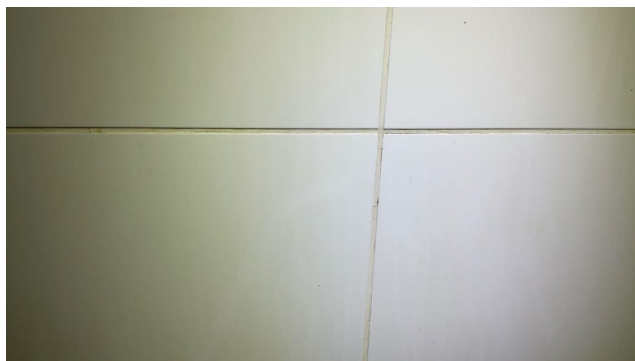
- Det er påvist at flisfuger har riss/sprekker.
- Det er vindu/dør med ikke fuktbestandige materialer i våtsonen (ved vask, dusj, badekar, osv.), løsningen eller byggematerialet er uegnet

Riss i fuger.

- Uegnede materialer må fuktbeskyttes/utskiftes.
- Slike riss/sprekker kan indikere bakenforliggende fuktskader, og konstruksjonen bør observeres jevnlig for å vurdere utvikling.

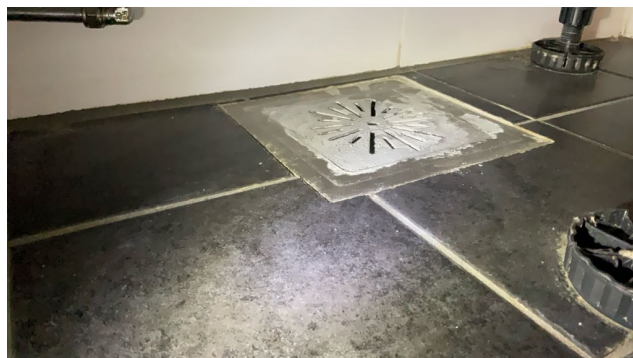
Slukrist under innredning kan ikke åpnes.

- Tilgang til sluk må bedres både for inspeksjon og rengjøring.

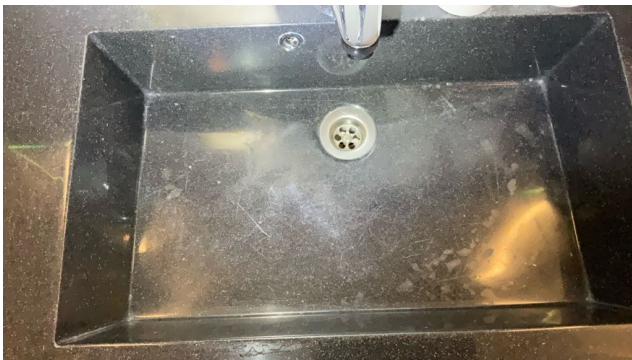
- Det er påvist riss/sprekker i utstyr på våtrommet.

Riss i servant.

- Det er ikke behov for utbedringstiltak.

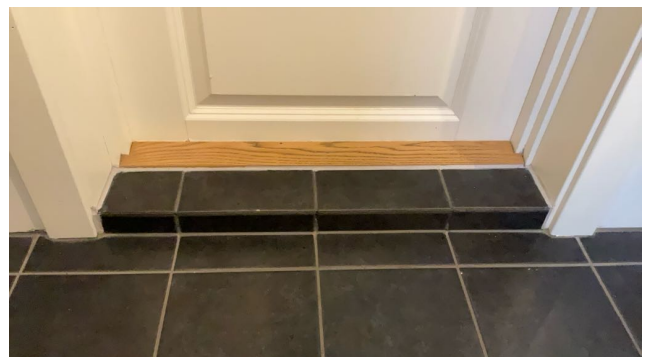
Manglende tilluft til våtrommet.

- Det bør etableres tilfredsstillende tilluft til våtrom f.eks. luftespalte ved dør e.l.

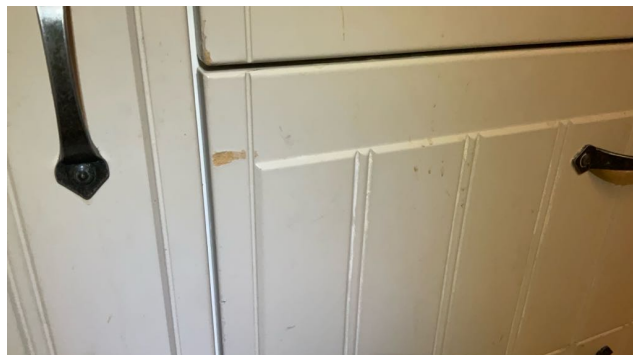
- Det er påvist skader på overflater/kjøkkeninnredning utover normal slitasjegrad.

Skader på overflater.

- Det må påregnes lokal utbedring/utskiftning.

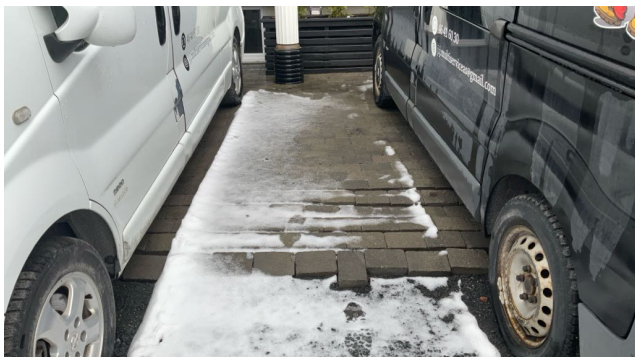
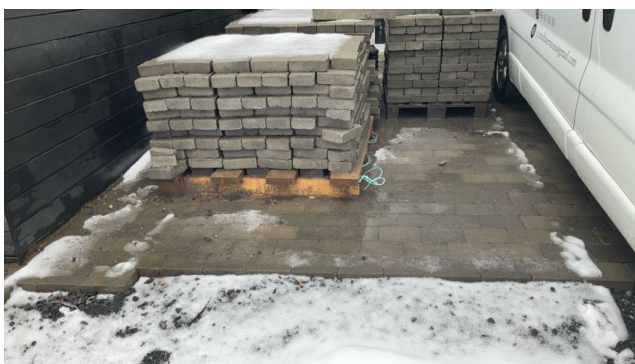
Belegningsstein er ikke ferdig lagt.

Permanent løsing må ordnes for å holde belegningsstein på plass.

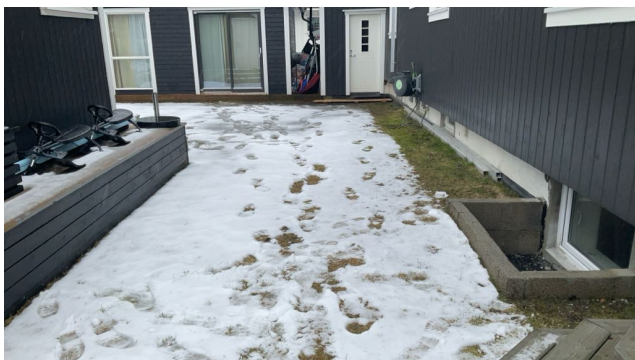
Lite fall ut fra bygning mot nord,
