Tilstandsrapport

Fritidsbolig

Sjusjøen-Brøttum 2445, 2612
SJUSJØEN

Befaringsdato: 03.04.2025

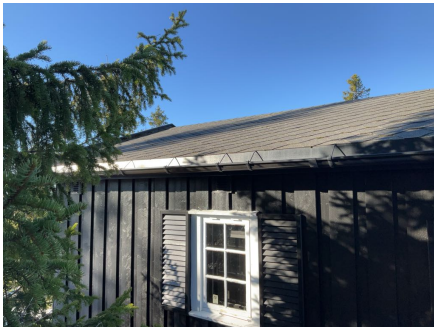
- Halvparten av forventet funksjonstid eller mer på takteking og undertak er oppnådd.
- Undertak er utett ved gjennomføring, dette er et avvik som bør utbedres.
- Taktekking er delvis mosegrodd.

Taktekking er delvis mosegrodd. Mose anbefales fjernet fordi det forkorter levetiden til tekingen.

- Tiltak:
 - Det er ikke behov for strakstiltak, men ut ifra alder kan skader oppstå på eldre takteking/undertak. For å få tilstandsgrad 0 eller 1 må takteking og undertak skiftes.
 - Det anbefales å føre jevnlig tilsyn med taktekingen, spesielt ved større nedbørsmengder og/eller snøsmelting.
 - Mose anbefales fjernet fordi det forkorter levetiden til tekingen.

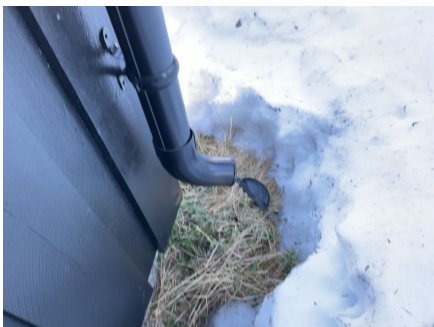
Takvannet ledes ikke vekk fra bygningen. Takvann som ikke ledes vekk fra bygning påfører konstruksjonene (ringmur, grunnmur, drenering og fuksikring) unødvendig høy fuktbelastning og skader kan oppstå over tid.

- Tiltak:
 - Endelokk på takrenne må monteres på igjen.
 - Takvann som ikke ledes vekk fra bygning påfører konstruksjonene (ringmur, grunnmur, drenering og fuksikring) unødvendig høy fuktbelastning og skader kan oppstå over tid. Anbefaler at man kobler et 3-4m langt overvannsrør til nedløpet. Røret legges oppå terrenget eller graves ned for å lede vannet vekk fra grunnmuren/bygningen

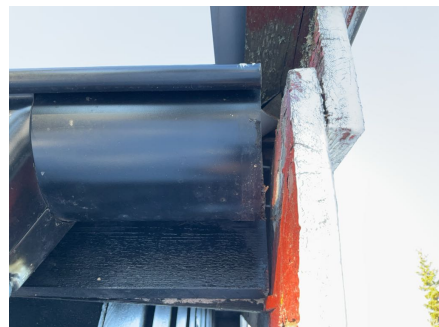
Endelokk på takrenne har løsnet.

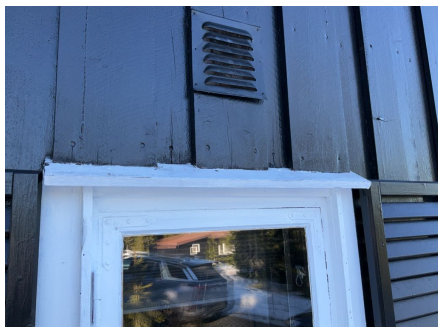
- Det er avvik:
- Lufting av kledningen er ikke iht. dagens anbefalte løsning.
- Det er observert glipper/åpninger i overganger/lufting i veggkonstruksjon der skadedyr kan komme inn.
- Kledning er ført helt ned mot beslag/vannbrett, dette vil føre til fuktopptrekk i endevend.

Kledning er ført helt ned mot beslag/vannbrett, dette vil føre til fuktopptrekk i endevend. Det anbefales å etablere spalte på 6-10 mm for å begrense fuktopptrekk i treverket. Viktig at endevend overflatebehandles.

- Tiltak:
 - Lite lufting bak kledning. Utbedring av lufting vil ikke være lønnsomt som enkeltstående tiltak, men ved skifte av utvendig kledning bør det lages tilstrekkelig lufting. Manglende lufting gir økt risiko for fuktskader i konstruksjonen.
 - Det er ikke behov for strakstiltak. Åpninger i veggkonstruksjonen kan føre til at skadedyr etablerer seg, noe som kan skade bygningsmaterialer og medføre reparasjonskostnader. Det anbefales å følge med på tilstanden og tette glipper/åpninger over 6 mm for å hindre inntrengning. Ved utbedring må lufting av konstruksjonen ivaretas.
 - Det anbefales å etablere spalte på 6-10 mm for å begrense fuktopptrekk i treverket. Viktig at endevend overflatebehandles.

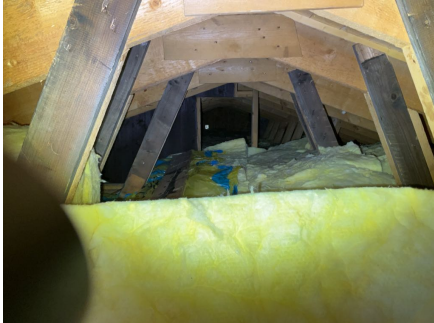
Tilgjengelige deler av konstruksjonen er delvis inspisert fra luke og lyst med lommelykt. Jeg har ikke kontrollert hele loftet fordi det ikke er etablert gangbart gulv. Det gjøres oppmerksom på at minimalt av konstruksjonene er synlige fra luken.

Det anbefales å føre jevnlig tilsyn med takkonstruksjon, spesielt ved større nedbørmengder og/eller snøsmelting.

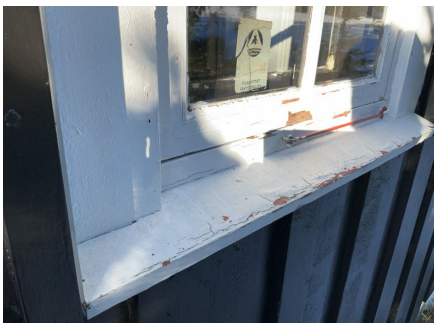
- Det er avvik:
- Mer enn halvparten av forventet brukstid på vinduer er oppnådd, eller nært forestående. Det ble ikke observert eller opplyst om punkterte isolerglass. Pga. temperatur og lysforhold kan dette være vanskelig å oppdage. Alder på vinduer tilsier at punktering kan forekomme selv om det ikke ble avdekket ved befaringen. Vinduer har høyt varmetap i forhold til dagens krav.
- Værslitte karmen utvendig.
- Omramming rundt vinduer er ført ned på beslag, risiko for fuktopptrekk i treverket.

Værslitte karmen utvendig.

- Tiltak:
- Oppgraderinger/utskiftninger bør påregnes. Konsekvens av avviket/eldre vinduer/dårlige vinduer, gir en fremtidig kostnad på fornyelse/vedlikehold. Eldre vinduer medfører økt forbruk av energi til oppvarming. Varmetap fra vinduer kan forårsake at varm luft stiger inn på kaldtloft og er med på å skape kondens og ising på taktro i den kalde årstiden.
- Tiltak anbefales for omramming rundt vinduer. Forhold krever skjerpet grad av tilsyn og vedlikehold med dagens utførelse.

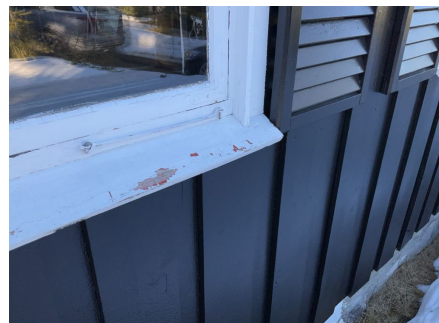
Omramming rundt vinduer er ført ned på beslag, risiko for fuktopptrekk i treverket.

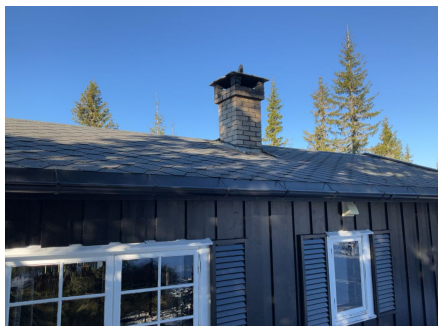
Heldekkende beslag anbefales montert over pipe. Dette for å redusere sjansen for fuktighet i takkonstruksjonene.

- Det bør foretas nærmere undersøkelser av pipeløp.

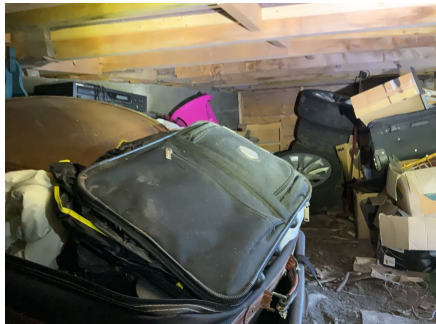
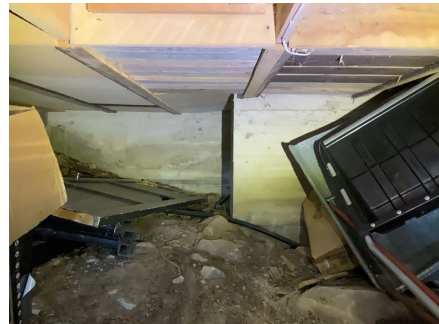
- Det er avvik:
- Kryp kjeller ble besiktiget innvendig med stikktakninger. Kryp kjeller regnes for å være en risikokonstruksjon som er utsatt for fukt- og råteskader i bunnsvill, trebjelkelaget og andre tilstøtende konstruksjoner, på grunn av fuktighet fra grunnen og kondensering ved temperaturforskjeller.

- Kryperom fremstod som tørt og luftig på befaringsdagen. Lav høyde mellom grunnen og bjelkelag, dette er forhold som kan gi økt risiko for skader. Det er naturlig at konstruksjoner beveger seg noe etter årstidene med denne type fundamentering.
- Det ligger organiske materialer direkte mot grunn som anbefales fjernet da dette gir sopp/råteskader.

Organiske materialer liggende direkte mot grunn anbefales fjernet da dette kan gi sopp/råteskader. Kryperom fremstod som tørt og luftig på befaringsdagen.

- Tiltak:
- Organiske materialer liggende direkte mot grunn anbefales fjernet da dette kan gi sopp/råteskader. Det anbefales jevnlig inspeksjon av kryperommet da dette anes som konstruksjoner som ofte er utsatt for fuktskader.

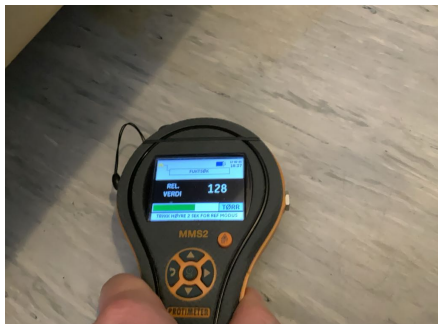
1. ETASJE > BAD

Ved bruk av fuktindikator på utsatte steder registrerte jeg ingen unormale verdier. Membraner har en aldriingsprosess og forventet brukstid. Dette kan også variere ut fra hvilken type membran som er benyttet, hvilke egenskaper denne har i kombinasjon med selve utførelsen, og ut fra bruksintensitet. Risiko for lekkasjer øker med alder. Deler av våtzone har ikke membran, våtrommet må brukes deretter. Enkelt våtrom som ikke tilfredsstillers dagens krav og må brukes deretter. Fall er ikke tilfredsstillende. Vindu er plassert i våtsonen, dette anses som en risikokonstruksjon da det kan oppstå lekkasjer i veggkonstruksjonen rundt vinduet. Ventilering vurderes som ikke tilfredsstillende. Det er ikke tilluft under dør.

Ved bruk av fuktindikator på utsatte steder registrerte jeg ingen unormale verdier.

Det er påvist avvik i våtsonene som tilsier at det må gjøres tiltak. Det er ikke etablert tettesjikt / membran på veggene.

- Brukstiden til våtrommet vil kunne forlenges ved fortsatt bruk av dusjkabinett som hindrer vann direkte på overflater. Dette vil likevel bare sikre mot skader i forhold til bruksvann, ved lekkasje fra rør/ installasjoner vil det være fare for skade på tilstøtende konstruksjoner. Det anbefales derfor å gjøre en vurdering av hvordan våtrommet skal brukes videre, og hvilke risiko som er forbundet med videre bruk av våtrommet. Kostnadsestimatet gis for full oppgradering med vanlig standard for våtrom.

Kostnadsestimat: 100 000 - 300 000

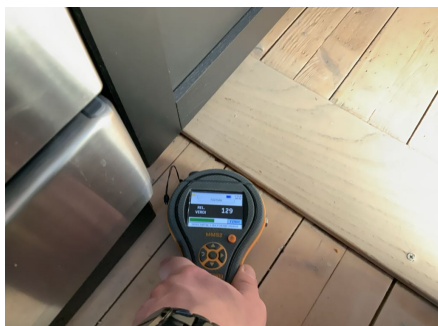
1. ETASJE > KJØKKEN

Ved bruk av fuktindikator på utsatte steder registrerte jeg ingen unormale verdier.

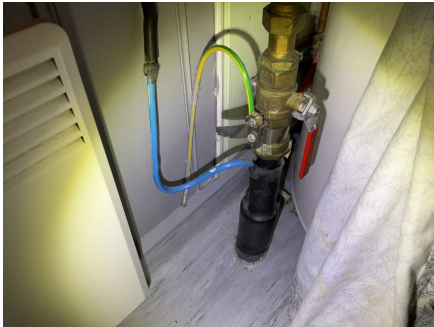
Innendig hovedstoppekran er plassert i badet.

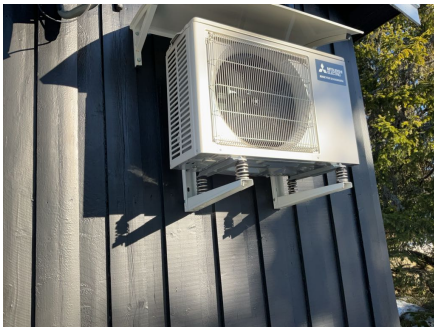
Viktig å lede vann fra varmepumpe bort fra bygningen.

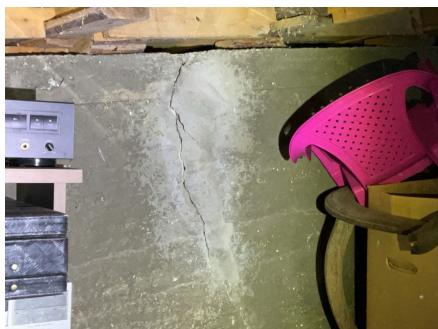
- Det er registrert skråriss som er symptom på setninger.
- Grunnmuren har sprekkdannelser.

Det er registrert skråriss som er symptom på setninger.

Overvåk tilstanden jevnlig. Tidspunktet for reparasjon og eventuelt når dette er nødvendig er vanskelig å si noe om.
