**SJUSJØEN - Fin hytte med 3  
soverom. Flott utsikt , gode  
solforhold og standard. Stort  
løypenett og gode turmuligheter.**

# Tilstandsrapport

Befaringsdato: 03.04.2025

Rapportdato: 07.04.2025

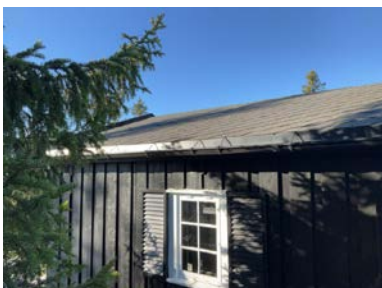
Takteking er delvis mosegrodd. Mose anbefales fjernet fordi det forkorter levetiden til tekkingen.

- Mose anbefales fjernet fordi det forkorter levetiden til tekkingen.

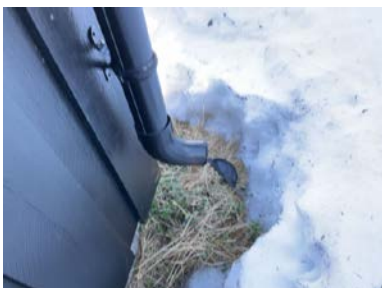
Takvannet ledes ikke vekk fra bygningen. Takvann som ikke ledes vekk fra bygning påfører konstruksjonene (ringmur, grunnmur, drenering og fuksikring) unødvendig høy fuktbelastning og skader kan oppstå over tid.

- Endelokk på takrenne må monteres på igjen.
- Takvann som ikke ledes vekk fra bygning påfører konstruksjonene (ringmur, grunnmur, drenering og fuksikring) unødvendig høy fuktbelastning og skader kan oppstå over tid. Anbefaler at man kobler et 3-4m langt overvannsrør til nedløpet. Røret legges oppå terrenget eller graves ned for å lede vannet vekk fra grunnmuren/bygningen

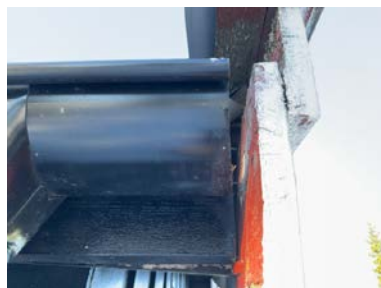
Endelokk på takrenne har løsnet.

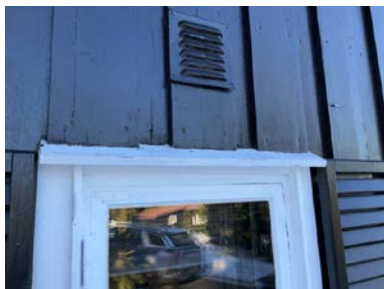
Kledning er ført helt ned mot beslag/vannbrett, dette vil føre til fuktopptrekk i endeved. Det anbefales å etablere spalte på 6-10 mm for å begrense fuktopptrekk i treverket. Viktig at endeved overflatebehandles.

- Tiltak:
  - Lite lufting bak kledning. Utbedring av lufting vil ikke være lønnsomt som enkeltstående tiltak, men ved skifte av utvendig kledning bør det lages tilstrekkelig lufting. Manglende lufting gir økt risiko for fuktskader i konstruksjonen.
  - Det er ikke behov for strakstiltak. Åpninger i veggkonstruksjonen kan føre til at skadedyr etablerer seg, noe som kan skade bygningsmaterialer og medføre reparasjonskostnader. Det anbefales å følge med på tilstanden og tette glipper/åpninger over 6 mm for å hindre inntrengning. Ved utbedring må lufting av konstruksjonen ivaretas.
  - Det anbefales å etablere spalte på 6-10 mm for å begrense fuktopptrekk i treverket. Viktig at endeved overflatebehandles.

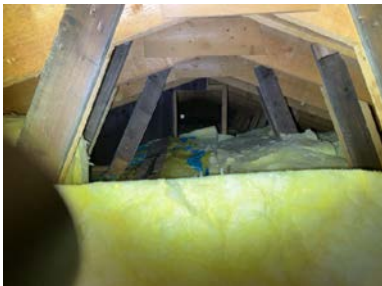
Tilgjengelige deler av konstruksjonen er delvis inspisert fra luke og lyst med lommelykt. Jeg har ikke kontrollert hele loftet fordi det ikke er etablert gangbart gulv. Det gjøres oppmerksom på at minimalt av konstruksjonene er synlige fra luken.

Det anbefales å føre jevnlig tilsyn med takkonstruksjon, spesielt ved større nedbørsmengder og/eller snøsmelting.

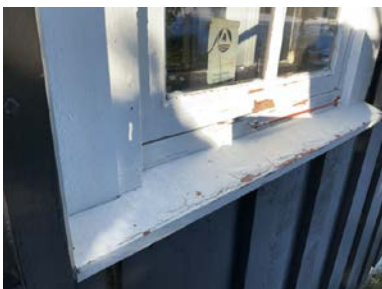
Værslitte karmen utvendig.

- Tiltak:
  - Oppgraderinger/utskiftninger bør påregnes. Konsekvens av avviket/eldre vinduer/dårlige vinduer, gir en fremtidig kostnad på fornyelse/vedlikehold. Eldre vinduer medfører økt forbruk av energi til oppvarming. Varmetap fra vinduer kan forårsake at varm luft stiger inn på kaldtloft og er med på å skape kondens og ising på taktro i den kalde årstiden.
- Tiltak anbefales for omramming rundt vinduer. Forhold krever skjerpet grad av tilsyn og vedlikehold med dagens utførelse.

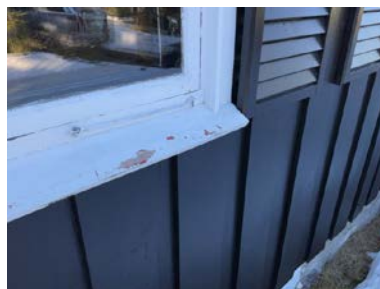
Omramming rundt vinduer er ført ned på beslag, risiko for fuktopptrekk i treverket.

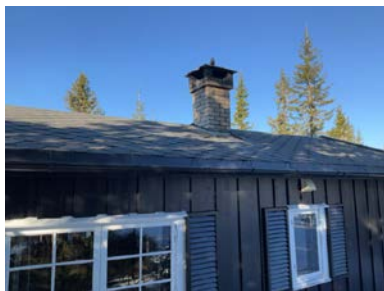
Heldekkende beslag anbefales montert over pipe. Dette for å redusere sjansen for fuktighet i takkonstruksjonene.

- Det bør foretas nærmere undersøkelser av pipeløp.

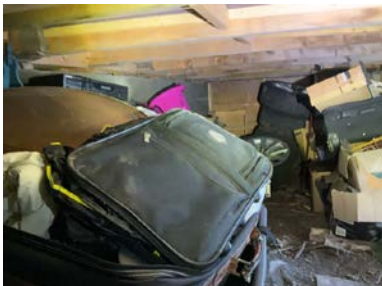
Organiske materialer liggende direkte mot grunn anbefales fjernet da dette kan gi sopp/råteskader.

- Tiltak:
- Organiske materialer liggende direkte mot grunn anbefales fjernet da dette kan gi sopp/råteskader. Det anbefales jevnlig inspeksjon av kryperommet da dette anes som konstruksjoner som ofte er utsatt for fuktskader.

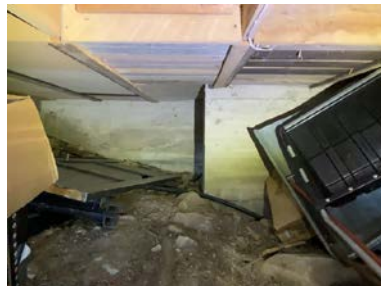
Kryperom fremstod som tørr og luftig på befaringsdagen.

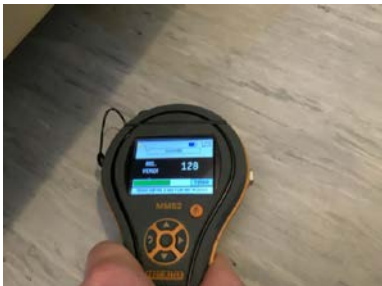
Ved bruk av fuktindikator på utsatte steder registrerte jeg ingen unormale verdier. Membraner har en aldringsprosess og forventet brukstid. Dette kan også variere ut fra hvilken type membran som er benyttet, hvilke egenskaper denne har i kombinasjon med selve utførelsen, og ut fra bruksintensitet. Risiko for lekkasjer øker med alder. Deler av våtzone har ikke membran, våtrommet må brukes deretter. Enkelt våtrom som ikke tilfredsstiller dagens krav og må brukes deretter. Fall er ikke tilfredsstillende. Vindu er plassert i våtsonen, dette anses som en risikokonstruksjon da det kan oppstå lekkasjer i veggkonstruksjonen rundt vinduet. Ventilering vurderes som ikke tilfredsstillende. Det er ikke tilluft under dør.

Ved bruk av fuktindikator på utsatte steder registrerte jeg ingen unormale verdier.

- Brukstiden til våtrommet vil kunne forlenges ved fortsatt bruk av dusjkabinett som hindrer vann direkte på overflater. Dette vil likevel bare sikre mot skader i forhold til bruksvann, ved lekkasje fra rør/ installasjoner vil det være fare for skade på tilstøtende konstruksjoner. Det anbefales derfor å gjøre en vurdering av hvordan våtrommet skal brukes videre, og hvilke risiko som er forbundet med videre bruk av våtrommet. Kostnadsestimatet gis for full oppgradering med vanlig standard for våtrom.

**Kostnadsestimat: 100 000 - 300 000**

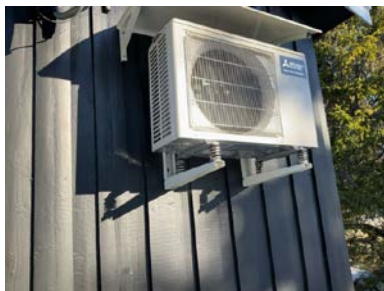
Viktig å lede vann fra varmepumpe bort fra bygningen.

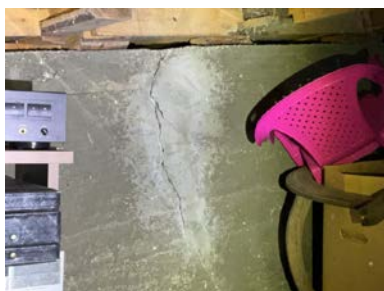
- Grunnmur og fundamenter: Det er registrert skråriss som er symptom på setninger. Grunnmuren har sprekkdannelser.

Det er registrert skråriss som er symptom på setninger.

Overvåk tilstanden jevnlig. Tidspunktet for reparasjon og eventuelt når dette er nødvendig er vanskelig å si noe om.
