# Tilstandsrapport

Boligbygg med flere boenheter

Hannevik terrasse 4, 4613 KRISTIANSAND S

Befaringsdato: 28.04.2025

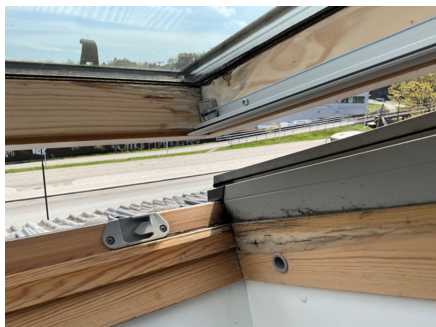
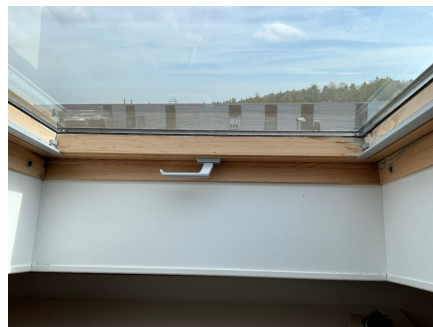
### TG 2 Vinduer

- Karmene i vinduer er slitte og det er sprekker i trevirket.

Flere fuktmerker rundt takvinduet på hemsen.

- Det må påregnes noe vedlikehold og at enkelte vinduer må skiftes ut.

Takvinduer har kortere levetid enn vinduer i fasaden, utskifting av tetting og/eller karm og ramme bør påregnes.

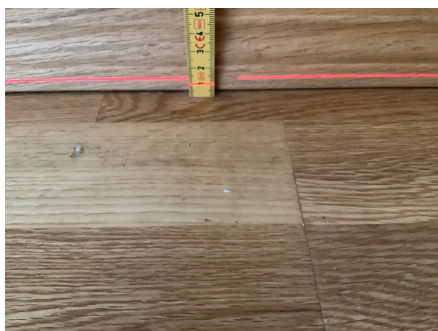
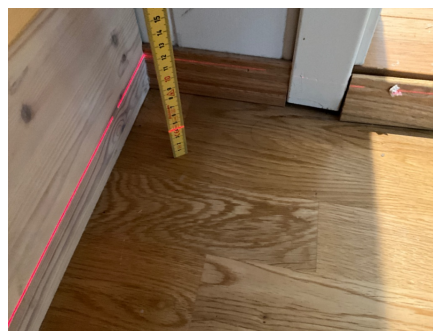
- Det er målt høydeforskjell på mellom 15-30 mm gjennom hele rommet. Tilstandsgrad 2 gis med bakgrunn i standardens krav til godkjente måleavvik.
- Målt høydeforskjell på over 20 mm innenfor en lengde på 2 meter. Tilstandsgrad 3 gis med bakgrunn i standardens krav til godkjente måleavvik.

De registrerte skjevhetene/høydeforskjellen i gulvflatene slik de fremstår på befaringstidspunktet, vurderes i disse ikke å være til vesentlig ulempe for bruken av boligen og rommene. Det vurderes derfor ikke å være nødvendig med umiddelbare tiltak.

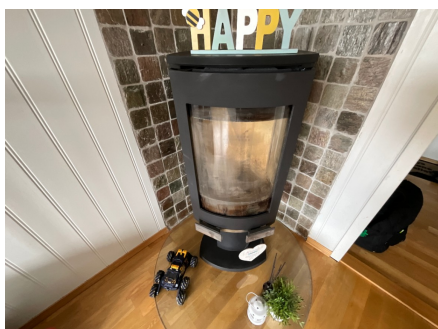
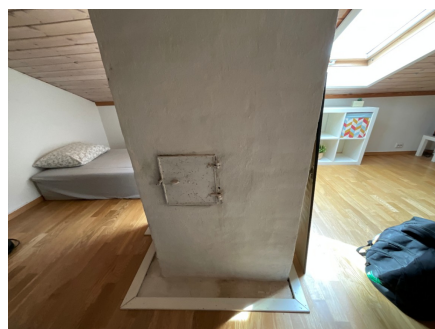
Mer enn halvparten av forventet brukstid er oppbrukt på pipeløp, tiltak kan påregnes.

- Det bør foretas nærmere undersøkelser av pipeløp.

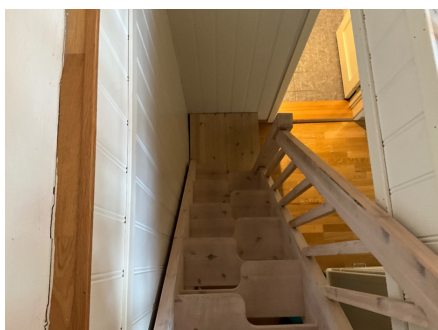
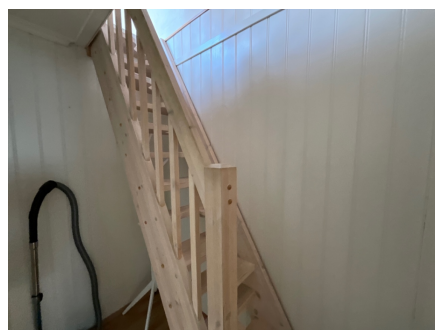
## 🕒 TG 2 Innvendige trapper

Trappen er så bratt at det er stor fare for fallskader.

- Håndløper bør monteres, men det var ikke krav på byggetidspunktet.

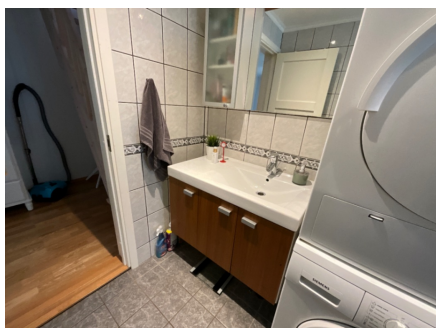
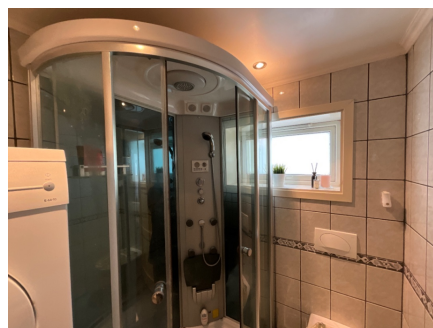
- Det er vindu/dør med ikke fuktbestandige materialer i våtsonen (ved vask, dusj, badekar, osv.), løsningen eller byggematerialet er uegnet

Det benyttes tett dusjkabinett og veggene får derfor ingen vannbelastning ved normalt bruk, ved endret bruk (dersom dusjkabinettet fjernes) må det etableres membran i våtsoner.

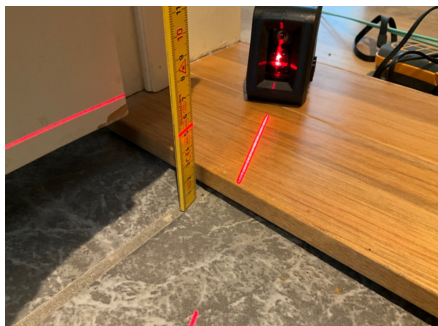
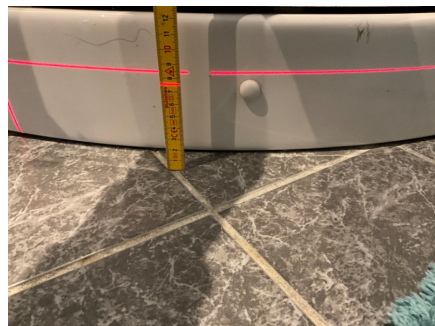
• Det benyttes tett dusjkabinett og gulvet får ingen vannbelastning ved normalt bruk, men hver obs på lekkasjevann. Avviket har ingen konsekvens ved dagens bruk, ved endret bruk må det etableres fall til sluk.

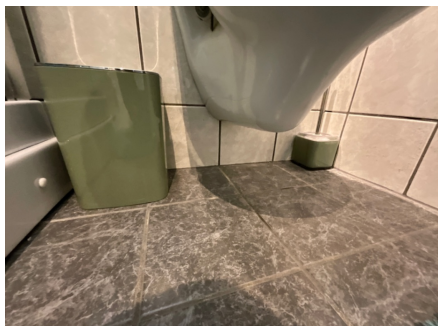
### Sanitærutstyr og innredning

- Det er ikke påvist tilfredsstillende løsning for å synliggjøre lekkasje fra innebygget sisterner.

Mangler hull for drenering av lekkasjevann.

Ved lekkasje i innebygd toalett vil ikke vannet bli synlig før det oppstår store vannskader i konstruksjonen.

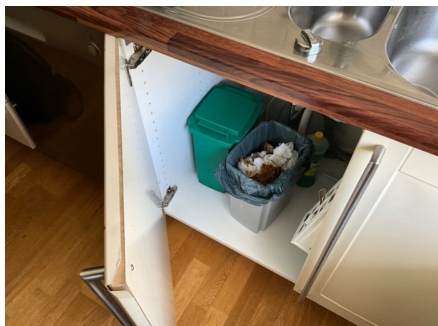
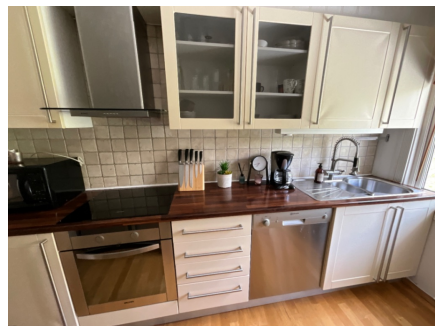
- Det er påvist fuktskjolder i overflater.
- Det er maur i skapet på kjøkkenet.

- Overflater må utbedres eller skiftes.

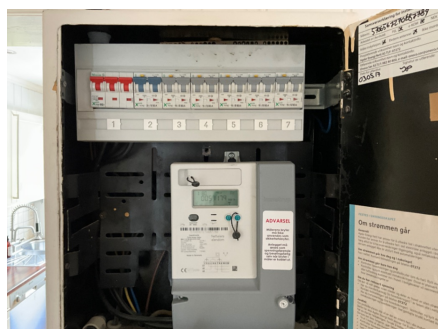
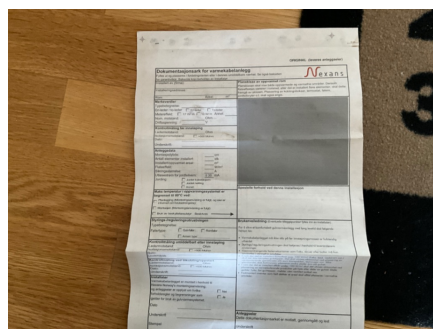
## TG 2 Elektrisk anlegg

**Nei**  
**Det er utført arbeider på anlegget i senere tid, foreligger ingen dokumentasjon på arbeidene.**
5. Foreligger det kontrollrapport fra offentlig myndighet – Det Lokale Eltilsyn (DLE) eller eventuelt andre tilsvarende kontrollinstanser med avvik som ikke er utbedret eller kontrollen er over 5 år?

På bakgrunn av manglende samsvarserklæringer på anlegget anbefales det en utvidet el kontroll på hele anlegget.
