Andelsleilegheit  
Regimentsvegen 131D  
5705 Voss

**Boligens tekniske tilstand:**

Dato: 24/09/2025

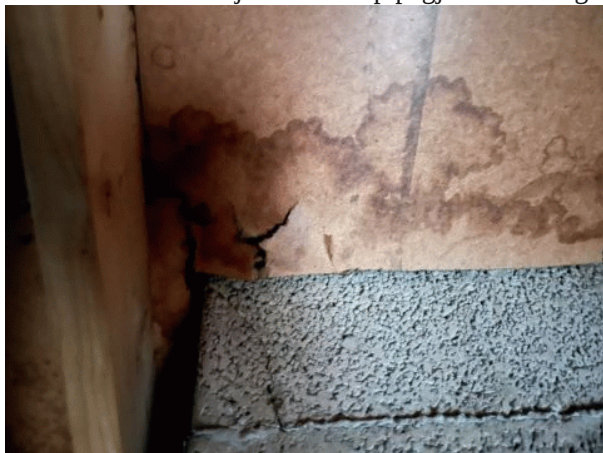
- Ope hol i kanalgjennomføring.
- Fuktskjolder i undertak ved pipegjennomføring.

Open isolasjon kan redusere isolasjonseffekt og auke risikoen for kondens og fuktskadar. Ope hol i gjennomføring kan gje ukontrollert luftlekkasje og inntrenging av fukt. Fuktskjolder rundt pipegjennomføring er eit teikn på at lekkasje har skjedd, eller kan vere pågåande. Forholda ligg mest truleg under burettslaget sitt ansvar og bør følgjast opp av styret.

**Merknader:** Fuktskjolder rundt pipegjennomføring

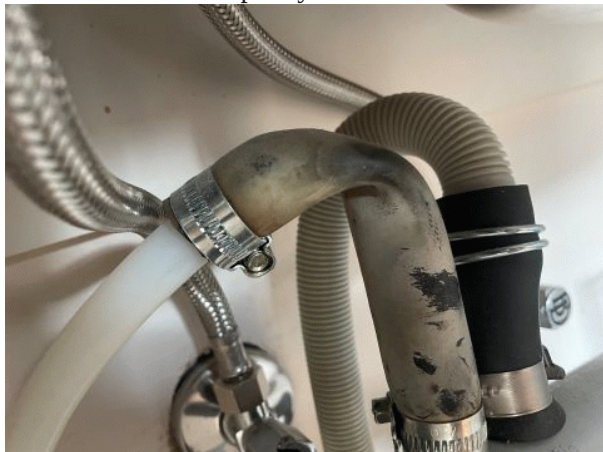
- Beredar er 21 år, og er eldre enn anbefalt brukstid for VVB.
- Knekk på røyr frå sikkerheitsventil.
- Plassering i kjøkkeninnreiing gir risiko for meirskadar ved lekkasje.

Beredaren er i restlevetid og har auka risiko for lekkasje. Plassering i kjøkkeninnreiinga gjer at ein lekkasje kan føre til omfattande meirskadar. Knekk på røyr frå sikkerheitsventil kan redusere avrenning frå røyrføringa som fungerer som ei enkel lekkasjesikring. Det vert tilrådd å skifte ut beredaren og å føre lekkasjesensor inn under varmtvassberedar (sjå punkt 2.1 Kjøkken for nærare omtale av automatisk lekkasjestoppar).

**Merknader:** Knekk på røyr frå sikkerheitsventil
