# Tilstandsrapport

Enebolig

Nermogata 29, 8643 BJERKA

Befaringsdato: 11.07.2025

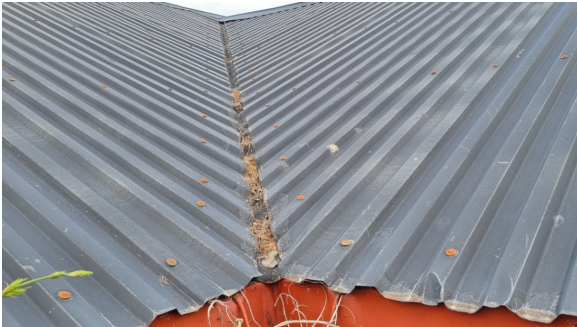
Stedvis rust i taktekket.

Stedvis rust og stedvis bulker i taktekket.

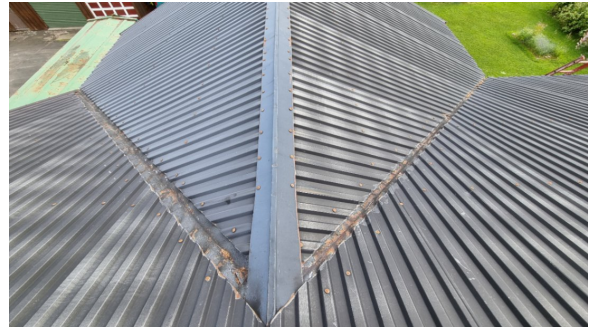
Kilrenner har forskjellige bredder

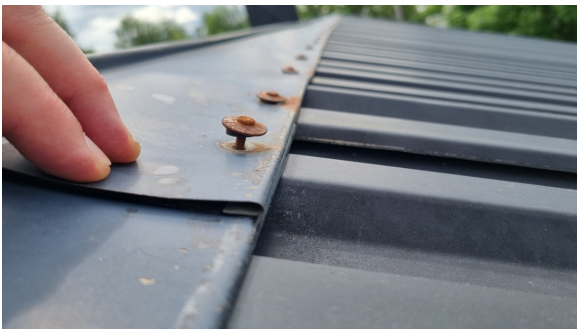
Stedvis har innfestningen begynt å løsne.

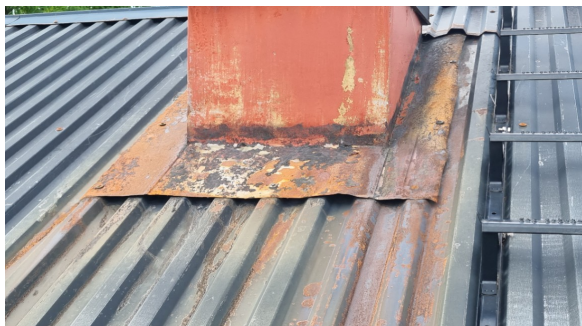
Nedre del av pipebeslaget er fra byggeår.

Utskiftning av pipebeslag, renner og nedløp bør påregnes i forbindelse med skifte av taktekket.

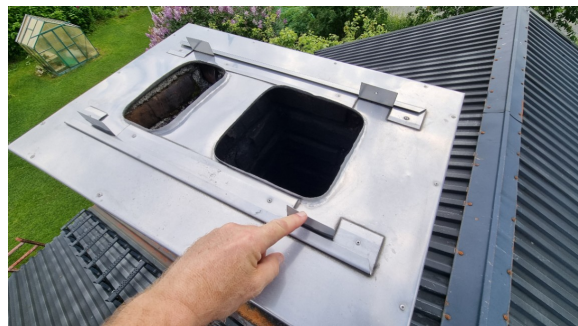
Manglende pipehatt på pipebeslaget

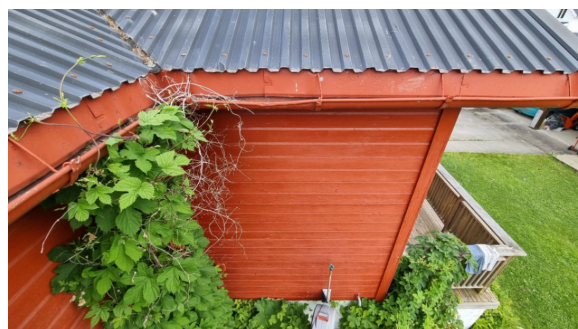
Det er ikke montert snøfangere på taket.  
Rust i pipebeslag.  
Stedvis nedbøyninger i renner og bulker i nedløp.

Stedvis nedbøyninger i renner.

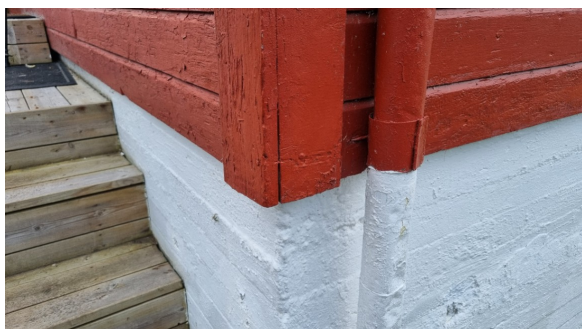
- Uten tilstrekkelig lufting bak bordkledningen kan fuktighet som trenger inn bak bordene eller gjennom veggen innenfra ikke tørke opp. Dette skaper ideelle forhold for råtesopp og muggvekst.

Ytterkledningen er slitt.

Utskiftning av ytterkledningen og etterisolering av yttervegger bør vurderes.

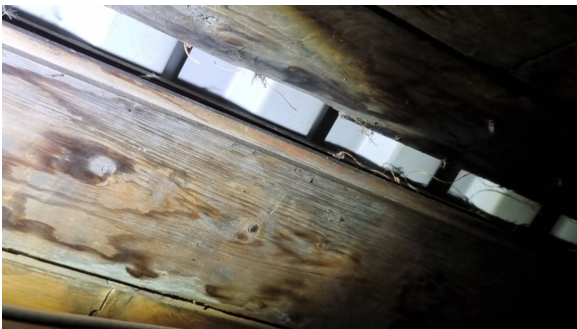
Åpninger opp under mønepanne.

Anlegning av dampsperre, samt utskiftning av isolasjonen i loftskillet bør vurderes.

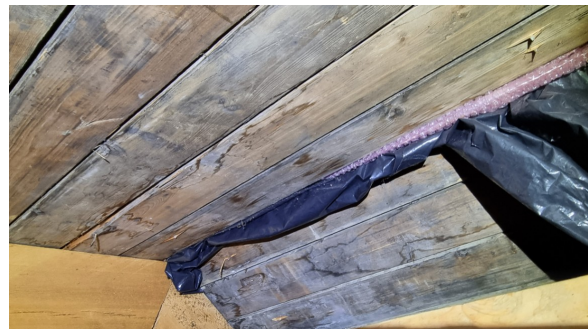
Det er stedvis tettet med søppelsekker opp under mønepanne.

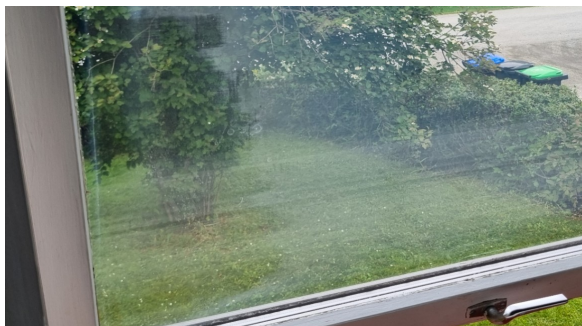
Punkttert vindu i det ene soverommet.

Utskiftning av vinduer fra byggeår bør påregnes.

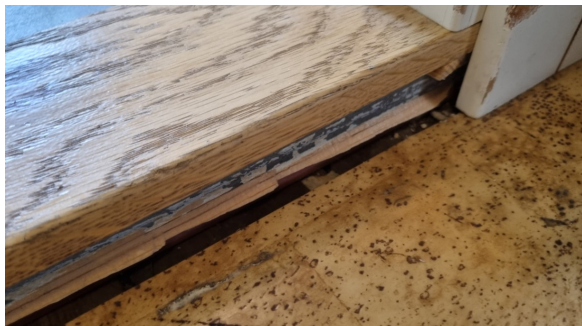
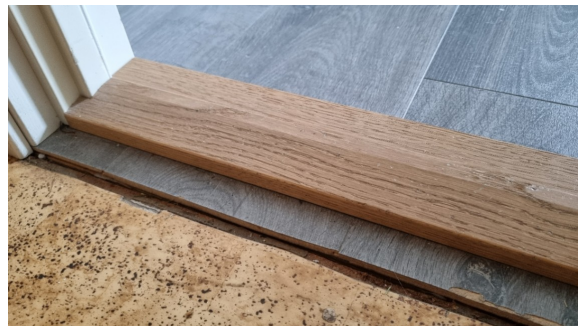
Manglende avslutninger mot dørterskel.

Oppgradering/utskiftning av flere av overflatene bør påregnes.

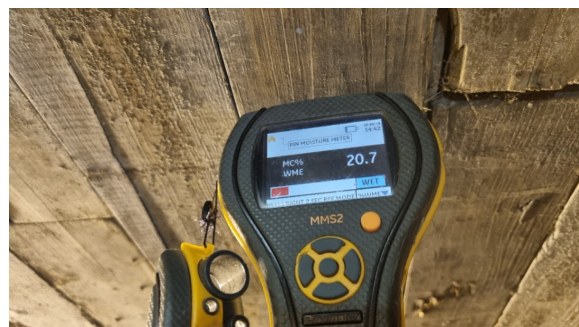
Fuktmåling i stubbloft i kjelleretasjen, forhøyede fuktverdier ble registrert. Dette skyldes det fuktige miljøet i kjelleretasjen.

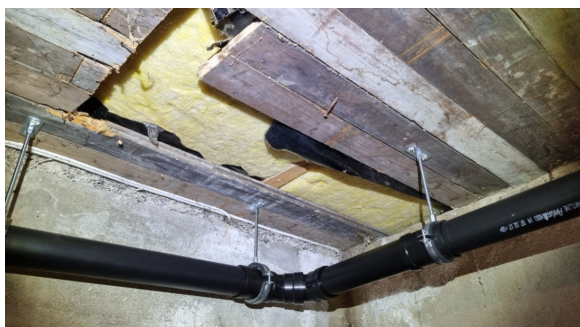
Åpen isolasjon i kjeller.

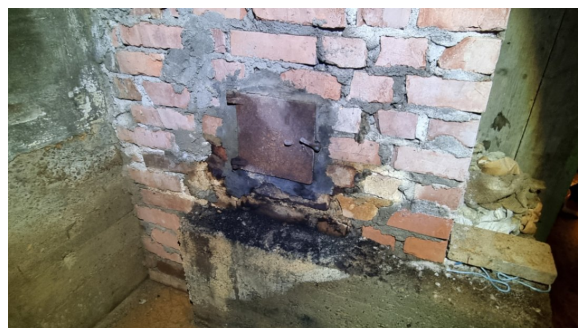
Rust i sotluken.

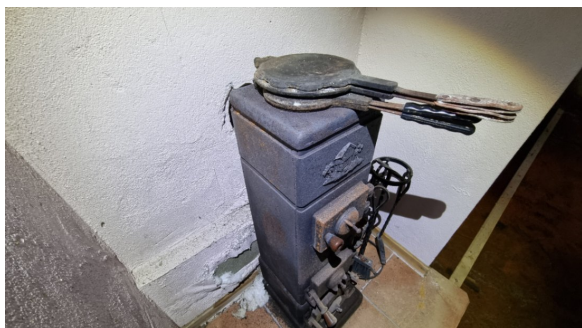
Eldre vedovn i kjeller.

Vedovnen i kjelleretasjen må fjernes og hull i pipen etter dette ildstedet må tettes tilfredsstillende.

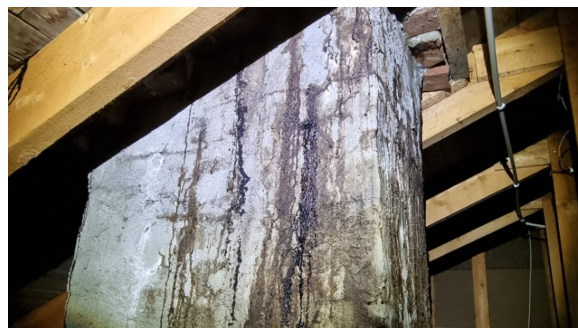
Sotvann på pipen på kaldloftet.

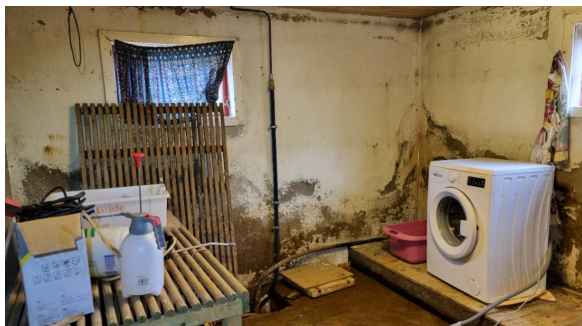
- Det er påvist fuktighet i oppforet tregulv i underetg/kjeller, og det er derfor ikke foretatt hulltaking.
- Det er påvist synlige fukt/råteskader i treverk i underetg./kjeller, hulltaking er derfor ikke nødvendig

Kjelleretasjen er fuktig.

- Det anbefales at alt treverk i kjeller fjernes og at kjelleren har mest mulig åpne murkonstruksjoner med god utlufing.
- Ytterligere undersøkelser må foretas for å få kartlagt årsak og omfanget på eventuelle skader.

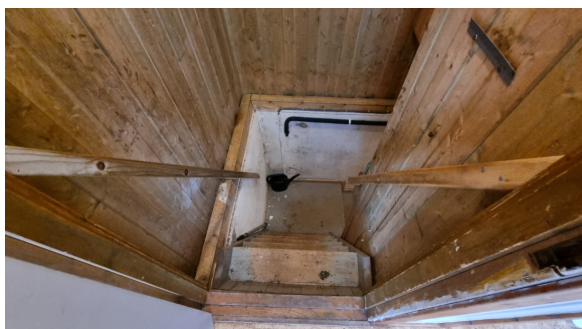
Øverste del av trappen har bratt stigningsforhold, samt øverste del har korte inntrinn.  
Manglende gelender/håndløper i nedre del av trappeløpet.  
Trappevanger suger fukt i kontakt med kjellergulvet.

Trapp mellom etasjene.

Oppgraderinger/utskiftning av trappen bør vurderes.

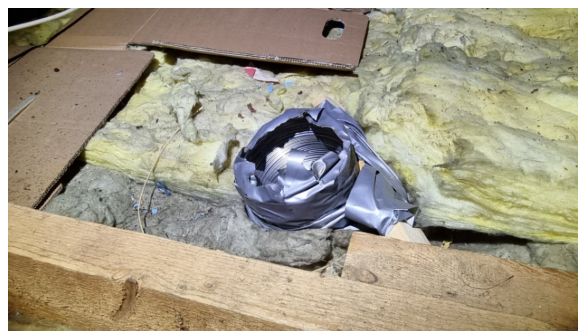
Ventilasjonskanal er kun ledet til kaldloftet.

Utskiftning av ventilator bør vurderes.

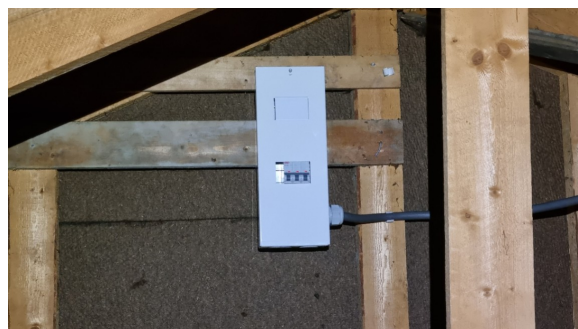
Inntakssikringer er på kaldloftet.

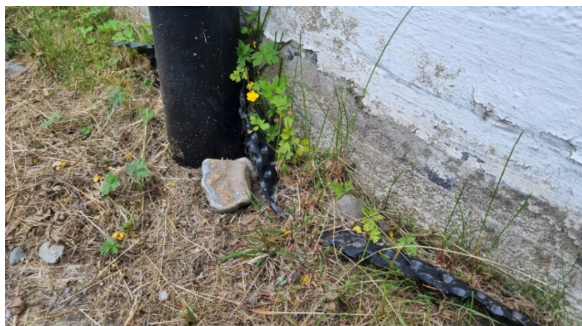
Kjelleretasjen er veldig fuktig.  
Grunnmursplasten langs fasade nordvest er lagt er lagt feil vei, samt den mangler klemlist.

Grunnmursplast er lagt feil vei.

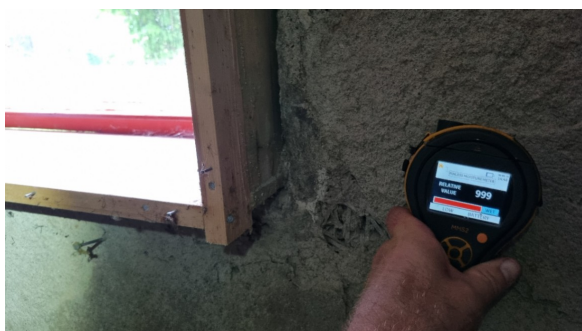
Kjelleretasjen er veldig fuktig.

Kjelleretasjen er veldig fuktig

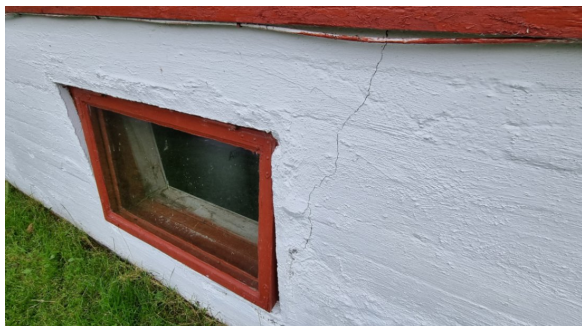
Sprekk i grunnmur mot nordøst.

Sprekk i grunnmur

På generelt grunnlag bør sprekker og riss i muren tettes. Overvåk tilstanden.

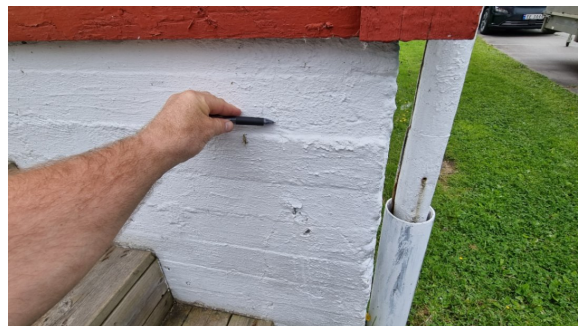
Riss i grunnmur.
