Tilstandsrapport

📍 Hallangsåsen 72, 1954 SETSKOG

Rapportdato: 13.09.2023

Oppdragsnr.: 13998-1250

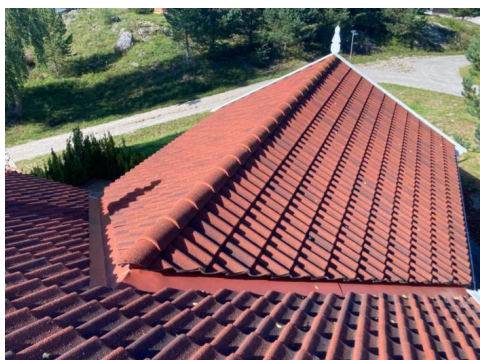
Ru betongtakstein.

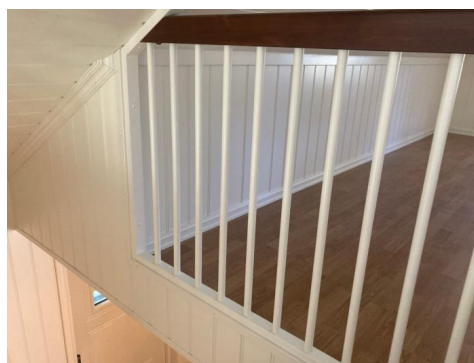
Det er ikke tilgang til kneloft.

Kneloft har ikke tilgang og er ikke inspisert.
Erfaringsmessig er slike konstruksjoner en risikokonstruksjon på grunn av faren for kondens, lekkasjer og fuktskader, det er derfor grunn til å overvåke bygningsdelen.
Iht. tegninger er ikke kneloft tegnet inn og oppbygging er ukjent.
Loftetasje har ikke mønredrager, dette trenger ikke være en mangel men bør undersøkes nærmere.

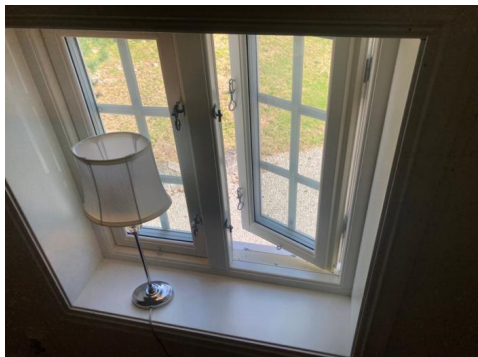
Det er ikke montert barnesikring på vinduer i loftetasjen.

Vinduer i loftetasjen mangler barnesikring.

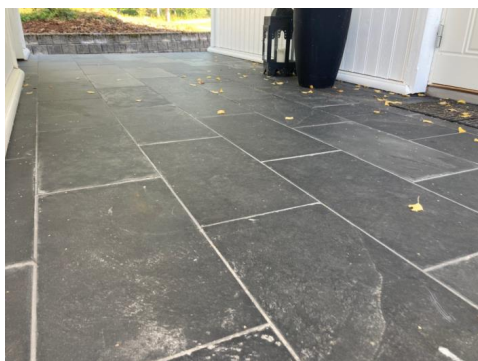
Fliser ved inngangsparti har bom.

Flere fliser har bom uten at det kunne registreres sprekker.

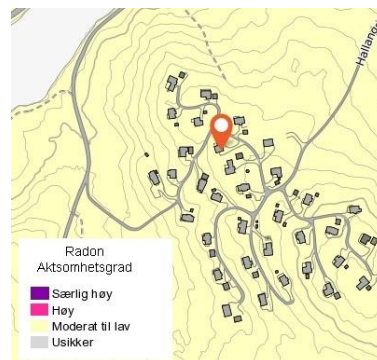
Det er ikke opplyst om det er foretatt radonmålinger eller om bygget er utført med radonsperre.

Eiendommen ligger i et område som NVE Radon aktsomhetskart er definert med "moderat til lav" aktsomhetsgrad.

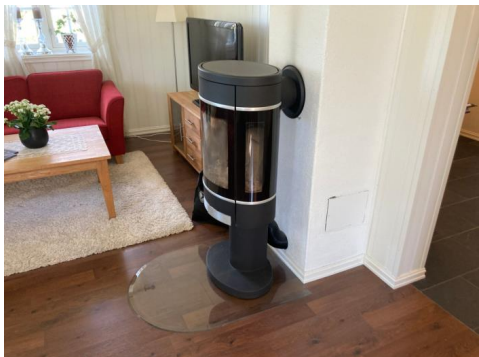
Vedovn og sotluke i stue.

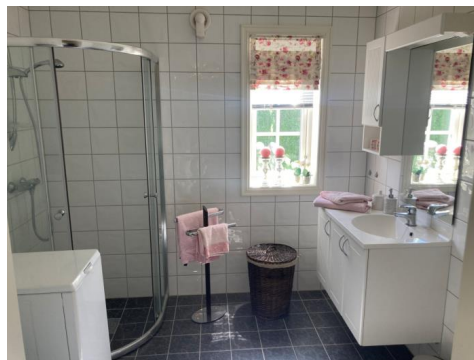
Det er målt relativt mye fall i dusjsone ca. 2 cm på 0,5 m, øvrig gulv har lokalt fall fra vegger og døråpning med flate partier inne på gulvet. Det er vurdert at det kan bli stående eventuelt lekkasjevann i senter av gulv før det vil ledes mot sluk og dette vil ikke medføre skader på tilliggende rom.

- Det er påvist avvik i fallforhold til sluk i forhold til krav i forskrift på byggetidspunktet.

- Våtrommet fungerer med dette avviket.

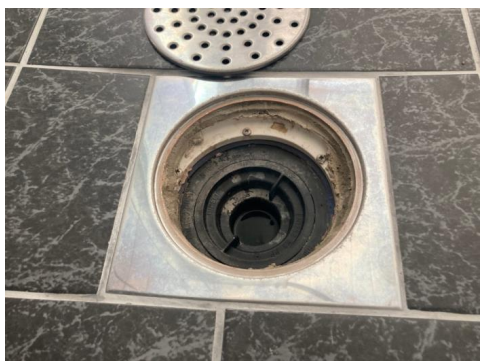
Plastsluk med synlig membranmansjett, er plassert i dusjsone. Tettesjikt/membran bak og under fliser er ikke kjent, da det ikke er forevist dokumentasjon.

Sluk i dusjsone.

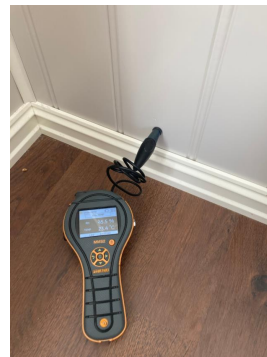
Hulltaking er foretatt i soveromsvegg mot dusjhjørne. Måling av relativ fukt i vegg viste ca. 45 % ved 23,5 grader, som er normalt. Fuktmåling i trevirke viste under 7,8 %, som er normalt.

Måling av relativ fukt (RF) i vegg, med normale verdier.

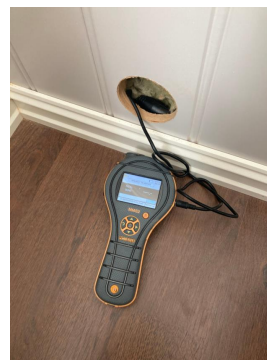
Måling av fukt i trevirke, med normale verdier.

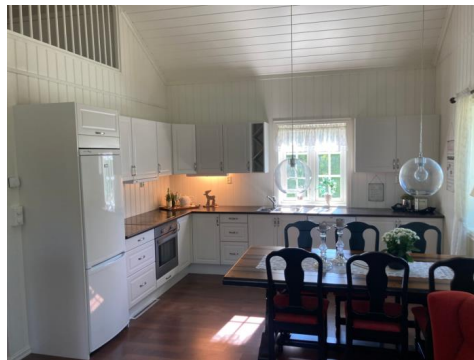
- Det er ikke montert komfyrvakt i kjøkkenet som er krav på dette kjøkkenet ut ifra alder.
- Det er ikke påvist tegn på at det er montert lekkasjedeteksjon ved oppvaskmaskin/oppvaskkum, dette er et krav på kjøkkenet ut ifra alder.

Det er ikke montert lekkasjestopper i kjøkkenbenk, som var et krav på byggetidspunktet. Kravet kom i 2010.

- Komfyrvakt må monteres.
- Det bør monteres lekkasjedeteksjon ved oppvaskmaskin/oppvaskkum.

En automatisk lekkasjestopper er en fuktføler som stenger av vanntilførselen til maskinen e.l. hvis den registrerer fuktighet.

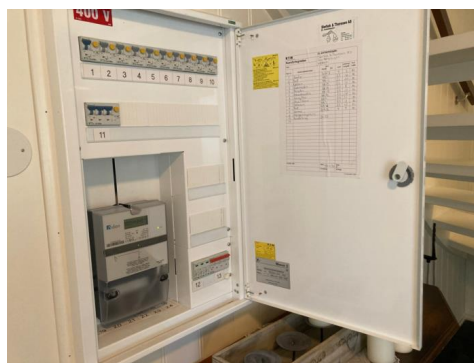
El-skap.

På grunnlag av ikke fremvist dokumentasjon og at undertegnede ikke er fagmann innen elektro, anbefales en utvidet el-kontroll og at om mulig dokumentasjon innhentes.
