# Tilstandsrapport

Fritidsbolig

Svandalsvegen 153, 4208 SAUDASJØEN

Befaringsdato: 23.10.2025

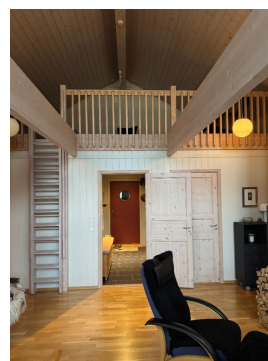
### Innvendige trapper

Det er en hemsstige fra stuen og opp til hemsen. Det burde egentlig vært en trapp med rekkverk på begge sider. Stigen er litt farlig å gå ned.

- Det er ikke montert rekkverk.
- Rekkverkshøyder er under dagens forskriftskrav til rekkverk i trapper.
- Trappen er nokså bratt og lite egnet for trapp mellom boligrom.

Trappen bør sikres med bedre rekkverk.

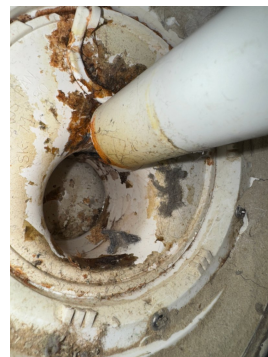
## ! TG 2 Sluk, membran og tettesjikt

Det var ikke mulig å se noen membran i sluk eller ved dørterskel

- Membran kan ikke konstateres (ikke synlig og det foreligger heller ikke dokumentasjon).

- Det må innhentes dokumentasjon. Manglende membran/tettesjikt medfører risiko for lekkasjer og fukt i konstruksjonen.
