# Tilstandsrapport

Enebolig

Tusenfrydvegen 33, 2409 ELVERUM

Befaringsdato: 23.01.2026

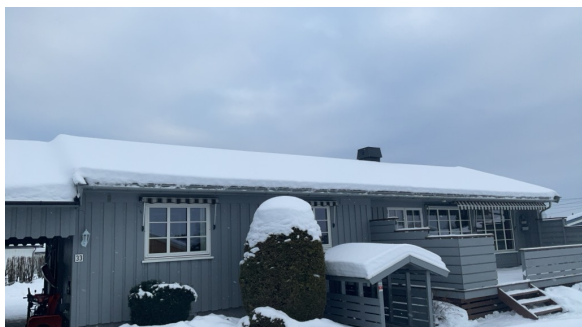
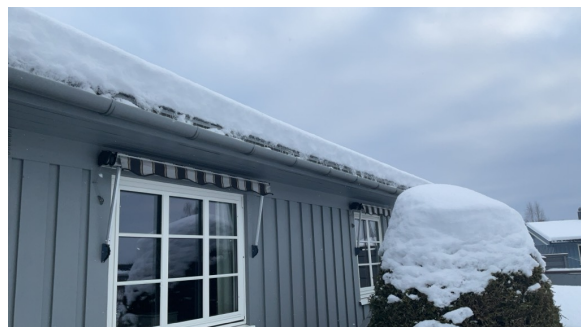
- Det bør foretas nærmere undersøkelser av takteking når taket er snøfritt.
- Når takteking og undertak begynner å bli gamle, øker risikoen for lekkasjer, noe som kan føre til omfattende og kostbare reparasjoner av underliggende konstruksjoner dersom en ikke foretar tiltak på konstruksjonene før dette oppstår.

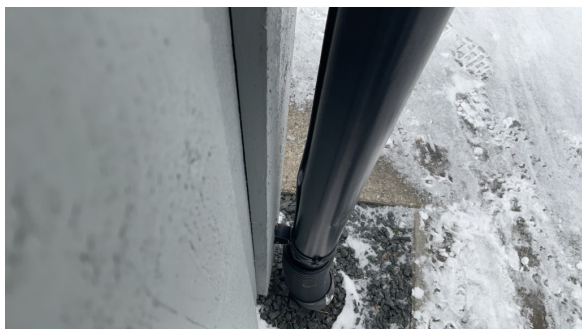
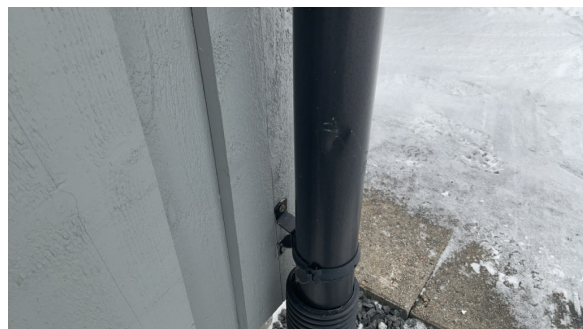
## TG 2 Nedløp og beslag

- Mer enn halvparten av forventet brukstid er passert på renner/nedløp/beslag.
- Det er avvik:

Nedløp har frostspreng.

Utskifting av enkelte nedløp.

Beslag i forbindelse med tak bør besiktiges når forholdene tillater det.

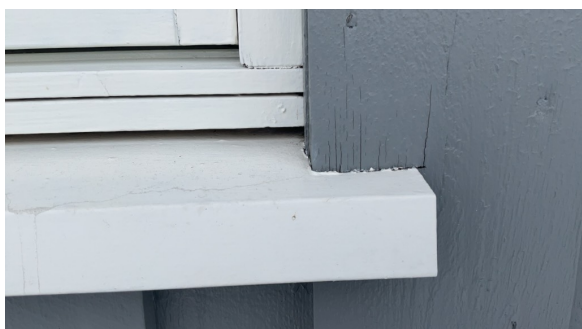
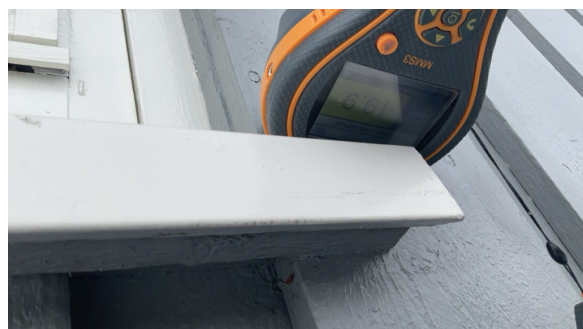
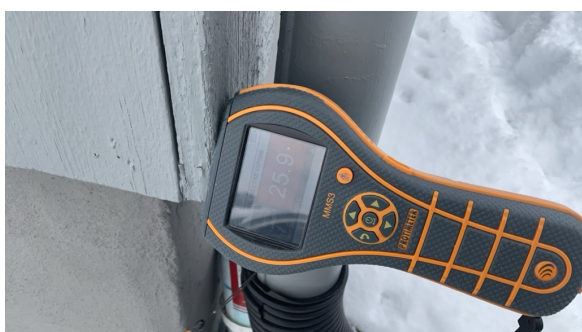
## TG 2 Veggkonstruksjon

- Det er ingen eller liten lufting i nedre kant av kledning mot grunnmur.
- Det er påvist spredte råteskader i bordkledningen.

Enkelte panelbord har påvist høyt fuktinnhold, dette gjelder panel rundt vinduer og ved takrenner.

Panelbord rundt vinduet, går helt ned til vannbrett, dette fører til fuktoppsug i panelen.

- Lokal utbedring må utføres.
- Uten tilstrekkelig lufting bak bordkledningen kan fuktighet som trenger inn bak bordene eller gjennom veggen innenfra ikke tørke opp. Dette skaper ideelle forhold for råtesopp og muggvekst.
- Det bør foretas tiltak for å bedre lufting av kledningen.

Det må etableres avstand mellom panel og vannbrett, for å hindre videre utvikling av fukt.

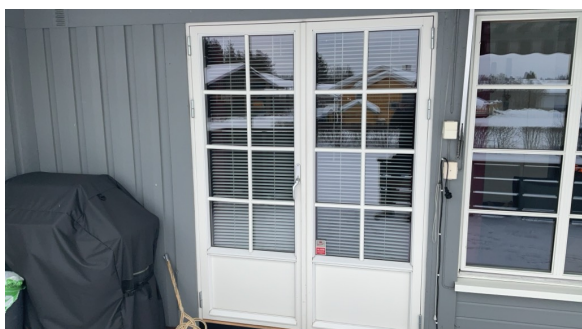
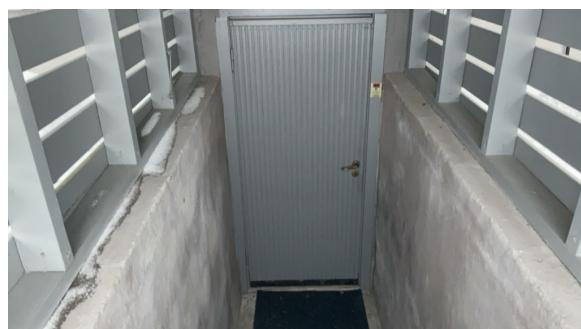
## 1 TG 2 Dører

Avvik gjelder kjellerdør

- Dører må justeres.

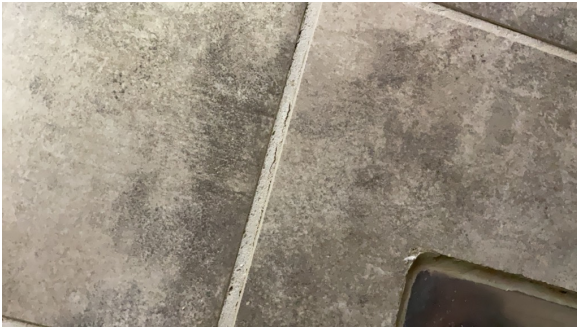
- Det er mulighet for at det kan forekomme vannlekkasje på våtrommet hvor vann ikke vil gå til sluk.
- Det er påvist at flisfuger har riss/sprekker.
- Det er påvist at høydeforskjell fra topp slukrist til gulv/synlig topp membran ved dørterskel er mindre enn 25 mm.

Sprekker i fuger

- Fuger bør skiftes ut.
- Slike riss/sprekker kan indikere bakenforliggende fuktskader, og konstruksjonen bør observeres jevnlig for å vurdere utvikling.
- Det bør etableres avrenning inn til sluk for hele våtrommet.

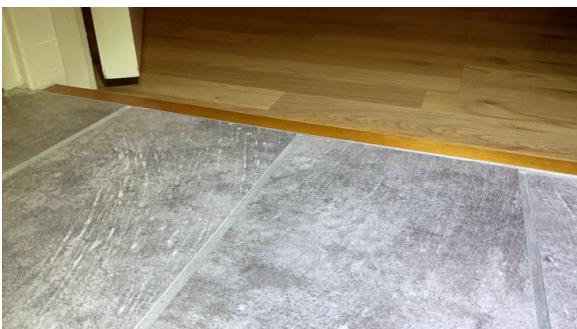
Dørterskel

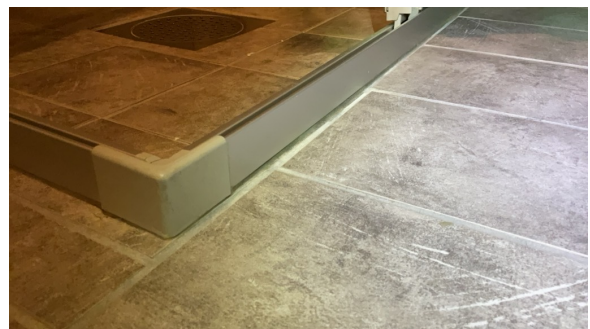
Det er etablert tett skinne for dører til dusj, som vil hindre evt lekkasjevann å renne til sluk.

Tett skinne på gulv

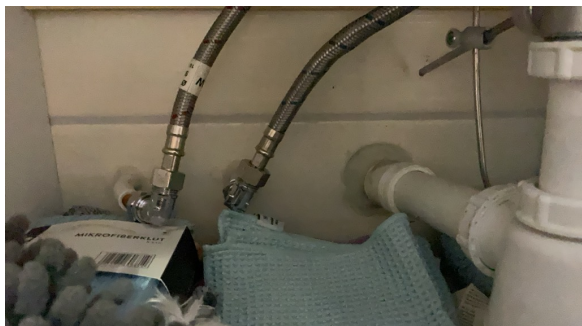
- Det er påvist mangelfull/feil utførelse rundt rørgjennomføringer e.l. som gir fare for fukt i konstruksjonen i våtsone.
- Det er påvist tegn på utettheter på våtrommet.
- Membran kan ikke konstateres (ikke synlig og det foreligger heller ikke dokumentasjon).
- Mer enn halvparten av forventet brukstid er passert på membranløsningen.
- Mer enn halvparten av forventet brukstid er passert på slukløsningen.
- Det er fare for fukt i konstruksjoner.

Utett gjennomføring under vask

- Det må foretas utbedring for å unngå fuktskader i konstruksjonen.
- Utettheter i tettesjiktet på våtrommet kan føre til fuktskader i bakenforliggende konstruksjoner dersom det ikke blir foretatt tiltak på våtrommets tettesjikt.

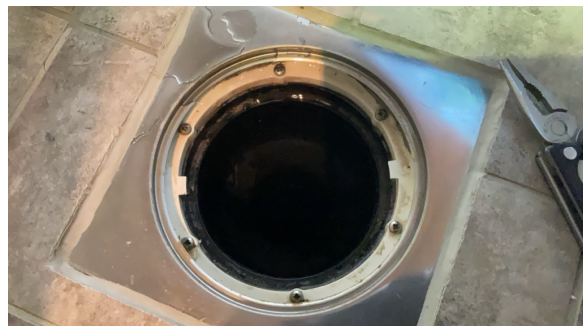
Sluk

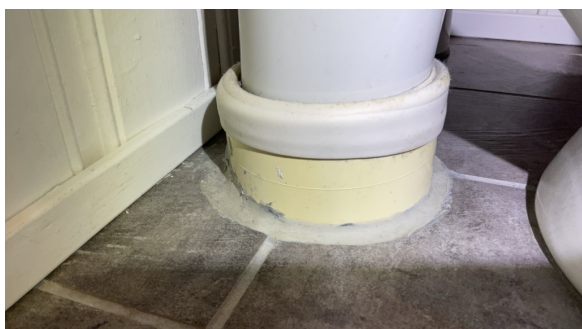
Utett gjennomføring i gulv

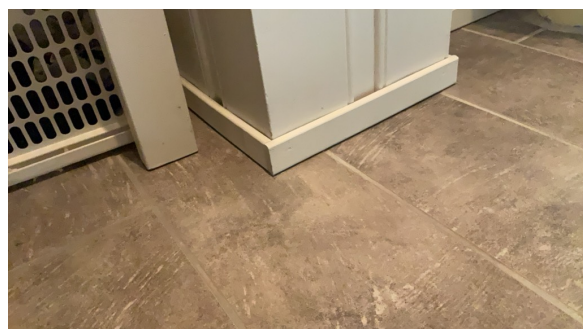
- Det er vindu/dør med ikke fuktbestandige materialer i våtsonen (ved vask, dusj, badekar, osv.), løsningen eller byggematerialet er uegnet.
- Det er uegnede materialer i våtsoner.

Uegnede materialer i våtsone

- Uegnede materialer må fuktbeskyttes/utskiftes.

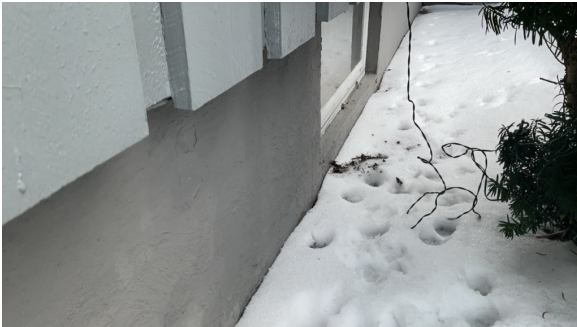
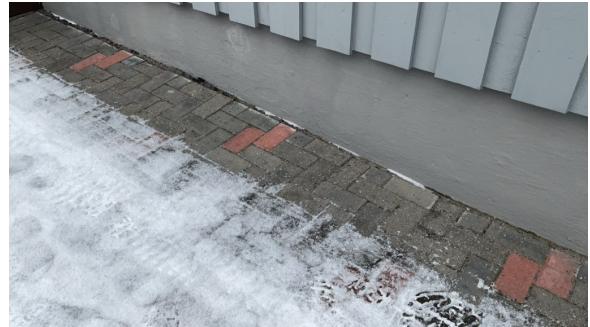
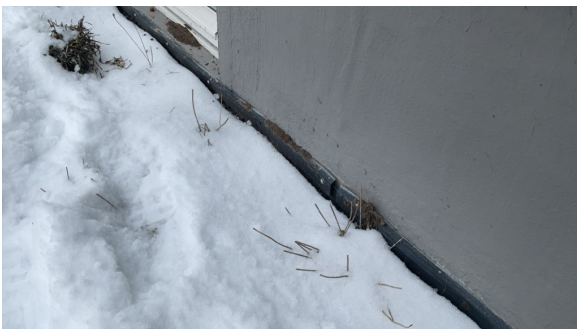
### Fuktsikring og drenering

- Det mangler, eller på grunn av alder er det sannsynlig at det mangler, utvendig fuktsikring av grunnmuren ved kjeller/underetasje.
- Mer enn halvparten av forventet levetid på drenering er overskredet.
- Det er påvist andre avvik:

- Det må foretas tiltak for å lukke avviket.
- Tiltak for redrenering rundt boligen kan ikke utelukkes.
