Tusenfrydvegen 33, 2409 ELVERUM

**Familievennlig og praktisk  
enebolig med 3 soverom  
beliggende på Søbakken. 2  
carporter med bod.**

Befaringsdato: 23.01.2026

Rapportdato: 30.01.2026

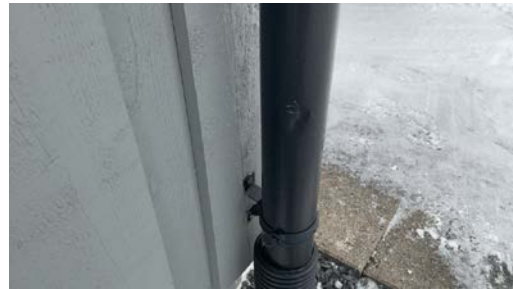
- Mer enn halvparten av forventet brukstid er passert på renner/nedløp/beslag.
- Det er avvik:

Nedløp har frostspreng.

Utskifting av enkelte nedløp.

Beslag i forbindelse med tak bør besiktiges når forholdene tillater det.

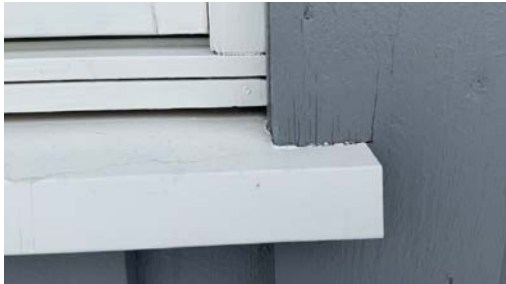
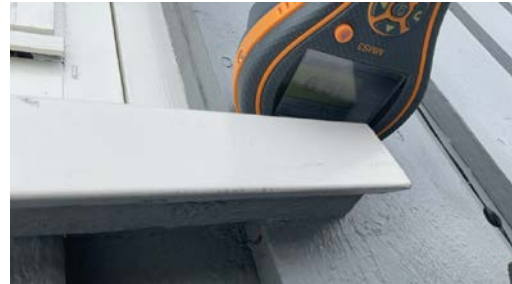
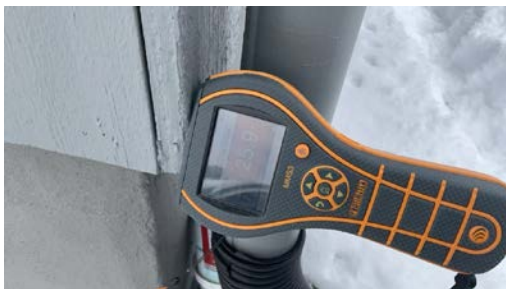
- Det er ingen eller liten lufting i nedre kant av kledning mot grunnmur.
- Det er påvist spredte råteskader i bordkledningen.

Enkelte panelbord har påvist høyt fuktinnehold, dette gjelder panel rundt vinduer og ved takrenner.

Panelbord rundt vinduet, går helt ned til vannbrett, dette fører til fuktoppsug i panelen.

- Lokal utbedring må utføres.
- Uten tilstrekkelig lufting bak bordkledningen kan fuktighet som trenger inn bak bordene eller gjennom veggen innenfra ikke tørke opp. Dette skaper ideelle forhold for råtesopp og muggvekst.
- Det bør foretas tiltak for å bedre lufting av kledningen.

Det må etableres avstand mellom panel og vannbrett, for å hindre videre utvikling av fukt.

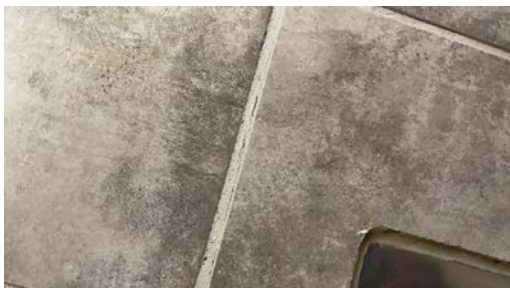
- Det er mulighet for at det kan forekomme vannlekkasje på våtrommet hvor vann ikke vil gå til sluk.
- Det er påvist at flisfuger har riss/sprekker.
- Det er påvist at høydeforskjell fra topp slukrist til gulv/synlig topp membran ved dørterskel er mindre enn 25 mm.

Sprekker i fuger

- Fuger bør skiftes ut.
- Slike riss/sprekker kan indikere bakenforliggende fuktskader, og konstruksjonen bør observeres jevnlig for å vurdere utvikling.
- Det bør etableres avrenning inn til sluk for hele våtrommet.

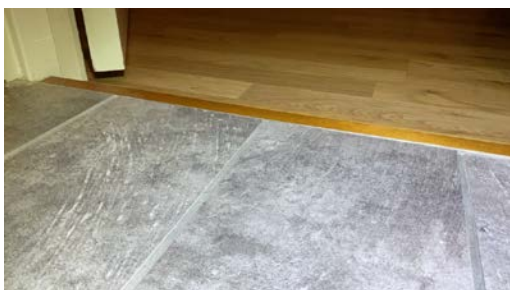
Dørterskel

Det er etablert tett skinne for dører til dusj, som vil hindre evt lekkasjevann å renne til sluk.

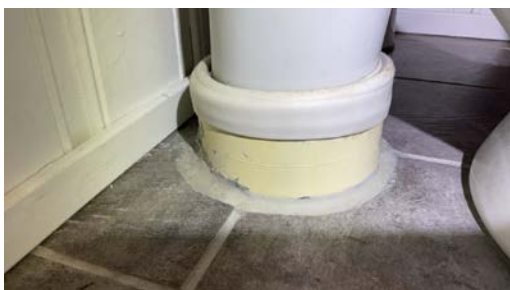
- Det er påvist mangelfull/feil utførelse rundt rørgjennomføringer e.l. som gir fare for fukt i konstruksjonen i våtsone.
- Det er påvist tegn på utettheter på våtrommet.
- Membran kan ikke konstateres (ikke synlig og det foreligger heller ikke dokumentasjon).
- Mer enn halvparten av forventet brukstid er passert på membranløsningen.
- Mer enn halvparten av forventet brukstid er passert på slukløsningen.
- Det er fare for fukt i konstruksjoner.

Utett gjennomføring i gulv

- Det må foretas utbedring for å unngå fuktskader i konstruksjonen.
- Utettheter i tettesjiktet på våtrommet kan føre til fuktskader i bakenforliggende konstruksjoner dersom det ikke blir foretatt tiltak på våtrommets tettesjikt.
