Vertikaldelt tomannsbolig  
Kroken 49 A  
2070 Råholt

Utført av:  
Takstmann  
**August Magnus**  
Dato: 26/05/2025

**BEFARINGEN:****Befaringsdato:**

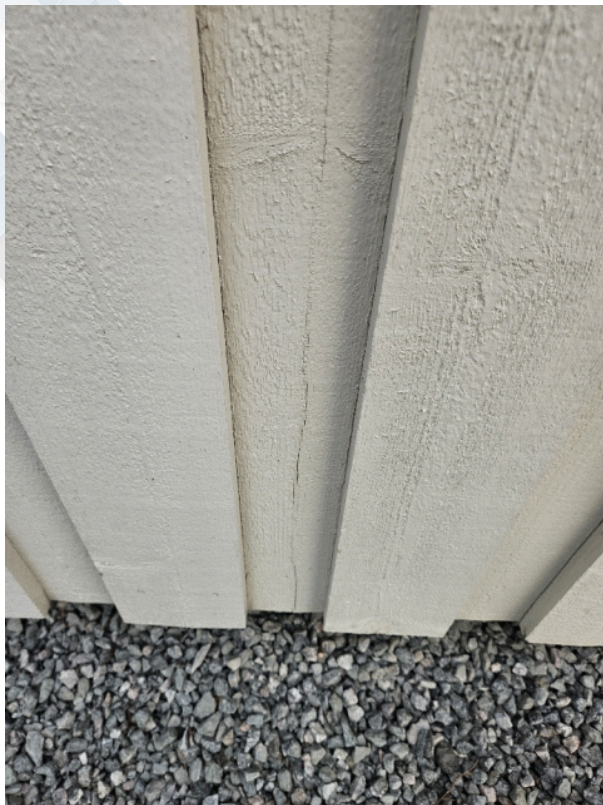
Ytterkledning har noe tørrsprekker og har ett behov for vask, behandling og vedlikehold i nær fremtid.

Ytterkledning er montert for nærme grunn og står disponibel for fuktinntrenging. TG2

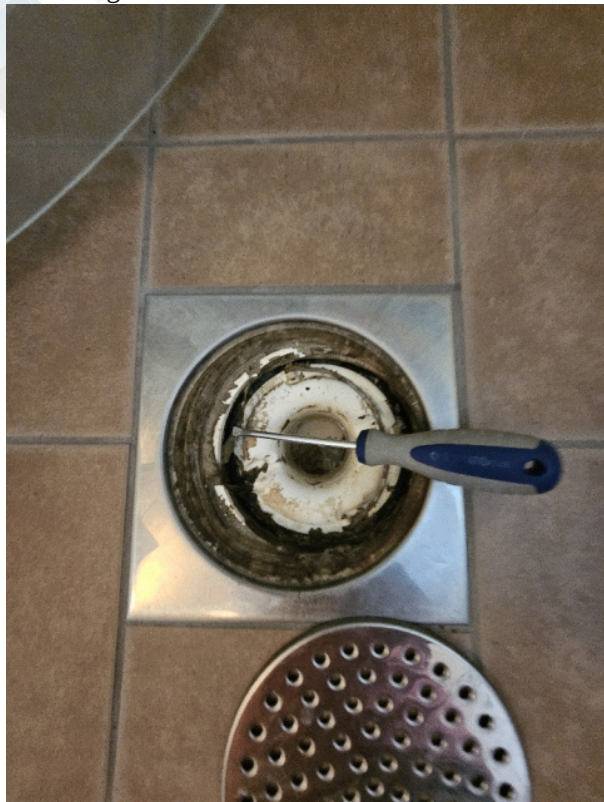
Det er påvist avvik i forhold til sluk, rørgjennomføringer, mansjetter eller klemring.

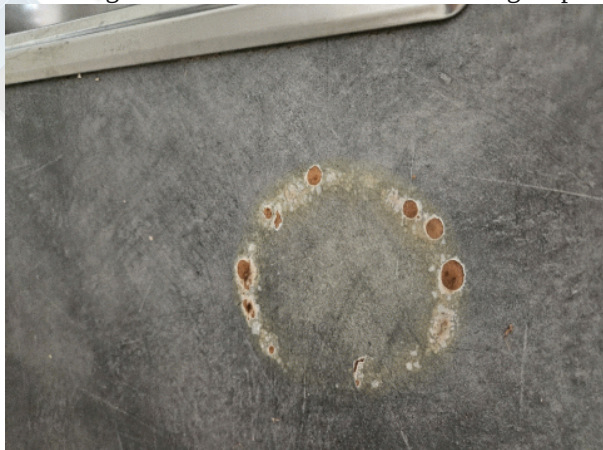
Vegger, gulv, tak/himling og kjøkkeninnredning fremstår i god stand, men det er noe fuktsveller på MDF plater bak vask, svimerker på laminatbenkeplate, litt misfarget inne i skrog. TG2
