# Tilstandsrapport

Andelsleilighet

Buvikveien 6, 1725 SARPSBORG

Befaringsdato: 05.06.2025

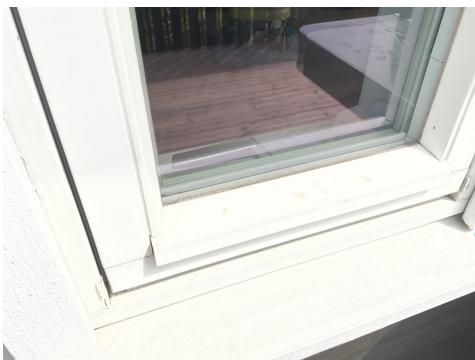
### TG 1 Vinduer

Vinduer med rammer og karmer i tre med isolerglass fra 2013.

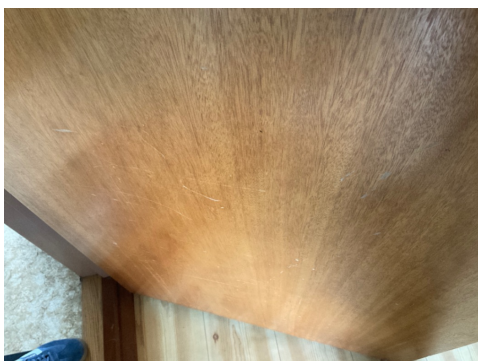
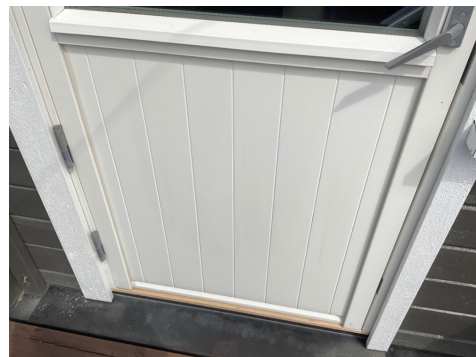
### TG 2 Dører

Ytterdør i tre med ukjent høy alder.

Verandadør i tre med stort glassfelt med isolerglass fra 2013.

Enkelte sår/merker på dørbblad til ytterdør.

Lokal utbedring. Det noteres at dette er vedlikehold som borettslaget normalt sett har ansvaret for.

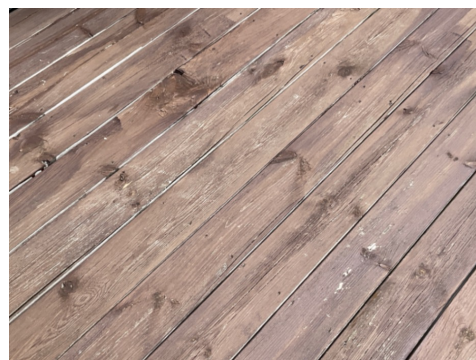
### TG 2 Balkonger, terrasser og rom under balkonger

Veranda på 15 kvm. Rekkverkshøyde er målt til ca. 1 meter og er innenfor dagens krav.

- Det er værslitt/oppsprukket trevirke/trepaneler.

- Lokal utbedring/utskiftning bør utføres.

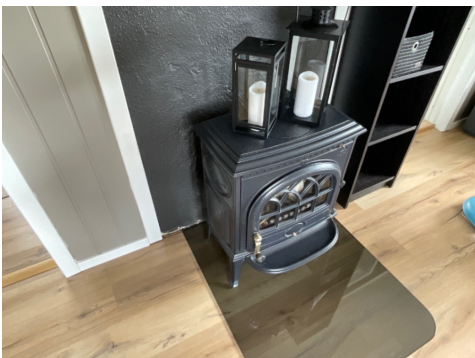
## ! TG 2 Pipe og ildsted

Peisovn med glassfelt i stue.

- Mer enn halvparten av forventet brukstid er passert på pipe.

- Tidspunkt for piperehabilitering nærmer seg.

Det noteres at piperehabilitering er vedlikehold som borettslaget normalt sett har ansvaret for.

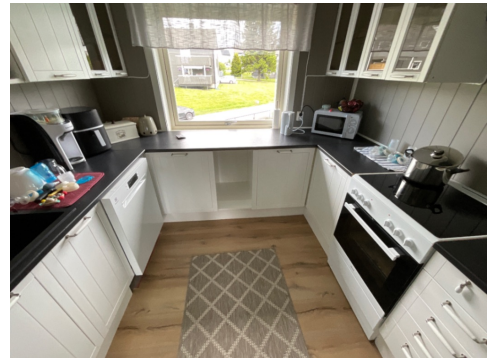
## ! TG 1 Overflater og innredning

Kjøkken med opprinnelig ukjent alder, dog er rommet nylig modernisert i regi av eier.

Kjøkkenet har profilerte fronter og laminat benkeplate. Frittstående komfyr og kjøl/frysenskap, underbygget oppvaskmaskin.

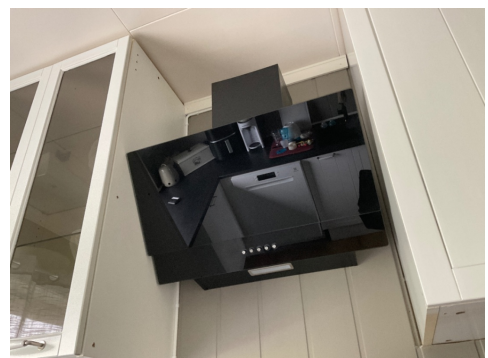
## ! TG 0 Avtrekk

Det er kjøkkenventilator med kullfilter.

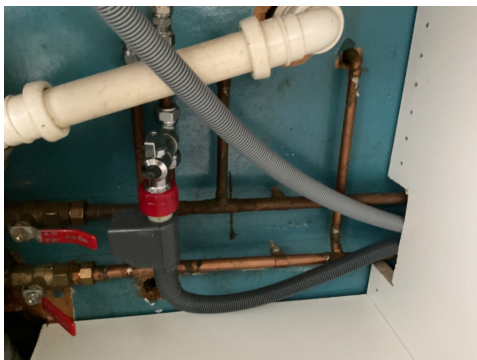
## ! TG 2 Vannledninger

Vannrør av kobber og flexislange.

- Mer enn halvparten av forventet brukstid er passert på innvendige vannledninger.

- Det er ikke behov for utbedringstiltak siden anlegget fungerer i dag, men ut ifra alder kan skader plutselig oppstå på eldre anlegg.
- I forbindelse med oppgradering av våtrom vil det være naturlig med utskiftning av rør.

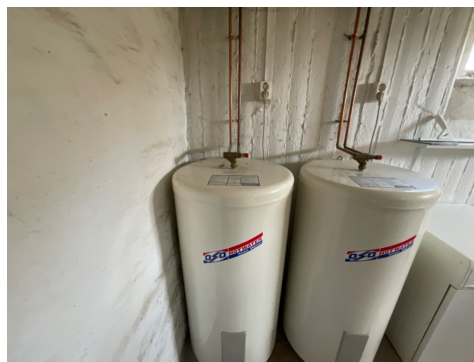
## ! TG 2 Varmtvannstank

Varmtvannsbereder på 200 liter fra 1996.  
Montert i felles kjeller.

- Det er ikke påvist tilfredsstillende el-tilkobling av varmtvannstank iht. gjeldende forskrift.
- Det er påvist at varmtvannstank er over 20 år

- Det er ikke behov for utbedringstiltak siden tanken fungerer i dag, men ut ifra alder kan skader plutselig oppstå på eldre tanker.

- Det bør etableres tilfredsstillende el-tilkobling etter gjeldende forskrift.

Bereider skal etter dagens forskrifter være tilkoblet egen koblingsboks. Det var ikke et krav da den ble montert, men det anbefales at dette etableres.

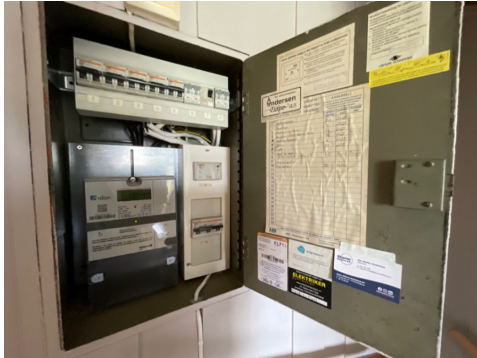
## ! TG 2 Elektrisk anlegg

Sikringsskap med automatsikringer.

**Ja Eier har kun bodd i boligen i kort tid og mesteparten av el-installasjoner er utført av tidligere eier. Det anbefales derfor en el-kontroll.**
