# Bergslia 261 2450 RENA

## Tilstandsrapport Eierskifte

Boligtype: Fritidsbolig

Byggeår: 1972

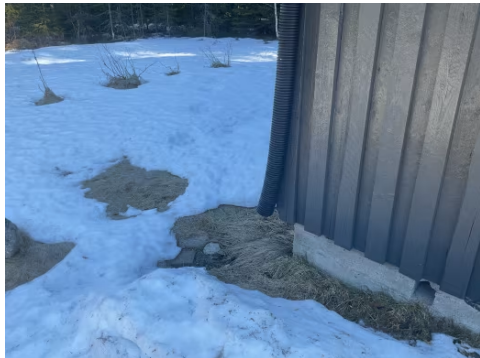
Manglende bortledning av vann.

Grunnmursplast, som bidrar til å beskytte mot fukt, ble først vanlig brukt på 1970-tallet. Siden bygningen er eldre, mangler denne grunnmursplast..

Det anbefales tiltak for å lede overflatevann bort fra bygningen.

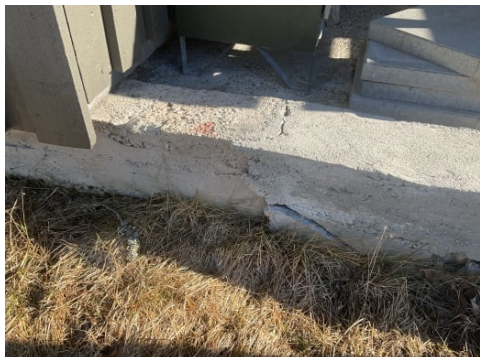
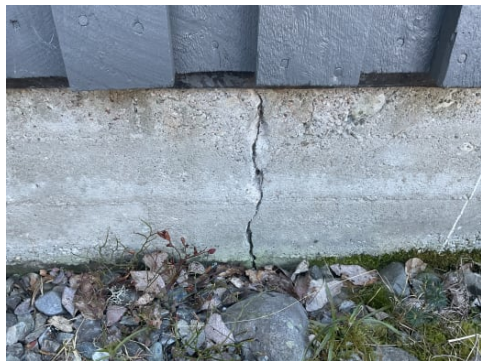
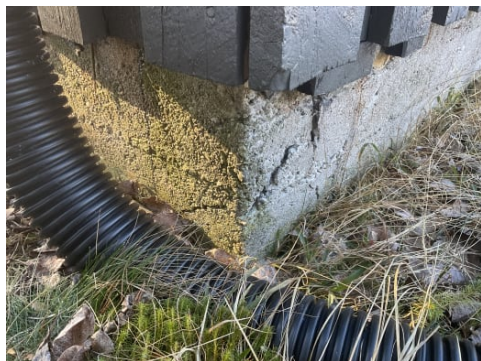
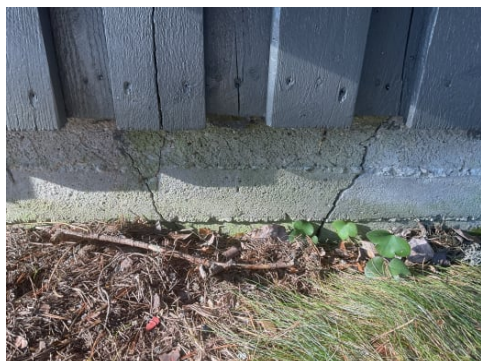
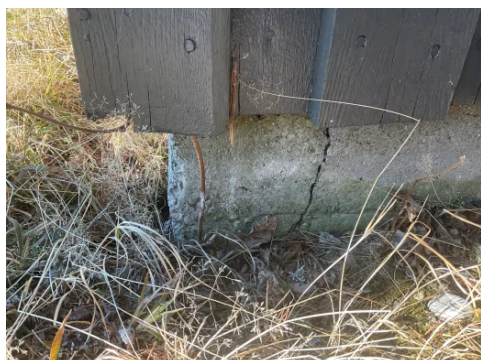
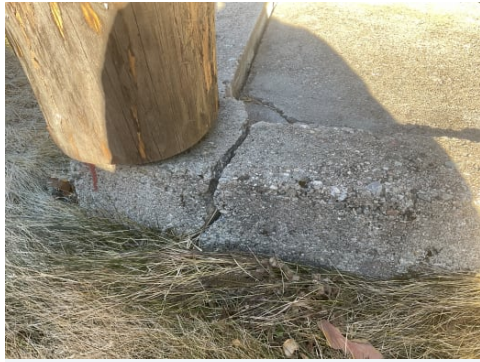
Sprekker i ringmur.

Grunnmuren har skader/sprekker.

Det anbefales å foreta en gjenpussing av sprekker i grunnmur, slik at forholdet kan observeres over tid, med tanke på om dette er under utvikling eller er stabilt.

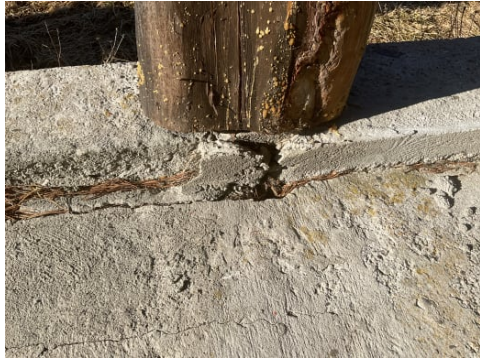
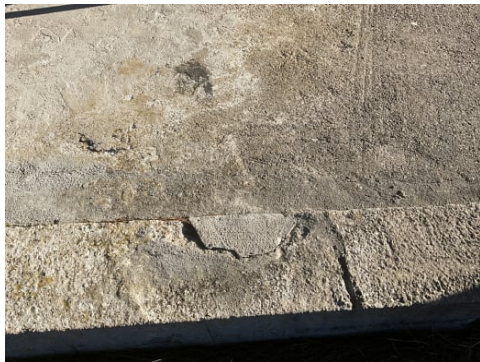
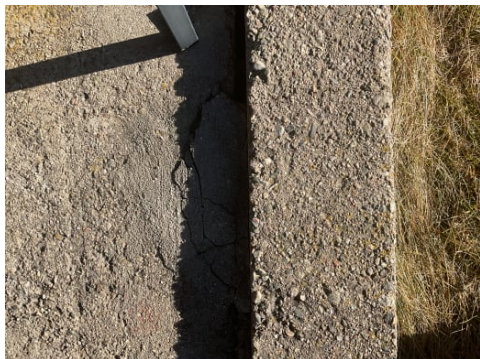
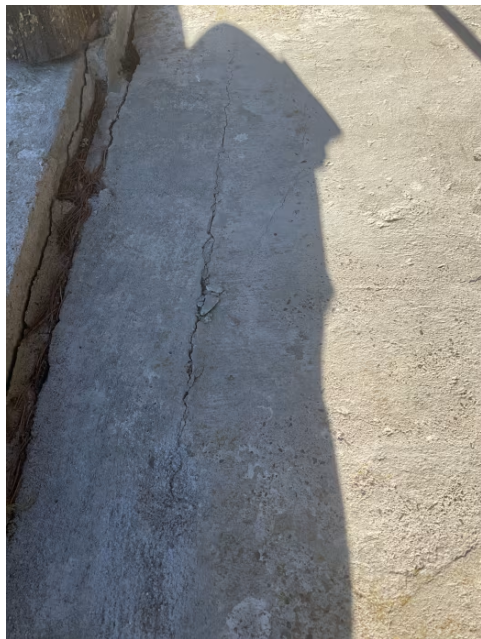
Sprekker og sakder i terrasse.

| Type | Terrasse |
|---|---|
| Det registreres skjevheter i konstruksjonen,<br><br>Terrassen har sprekker og skader | |

| Type | Terrasse |
|---|---|
| Utbedring av ovennevnte forhold må påregnes. | |

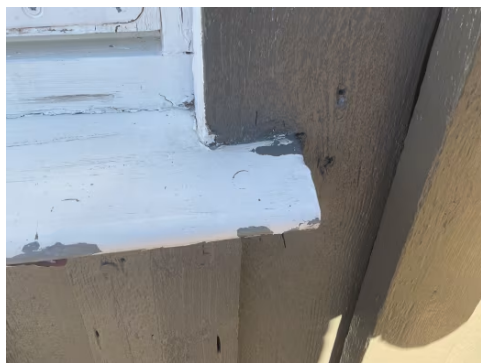
Panel går helt ned til vannbrett.

Panel går helt ned til vannbrett, noe som øker risikoen for fuktoppsug i treverket.

Utskifting av dører og vindu pga skade/slitasje må påregnes.

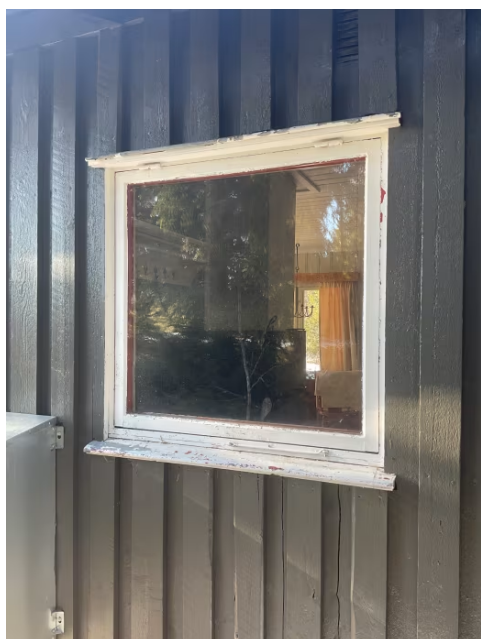
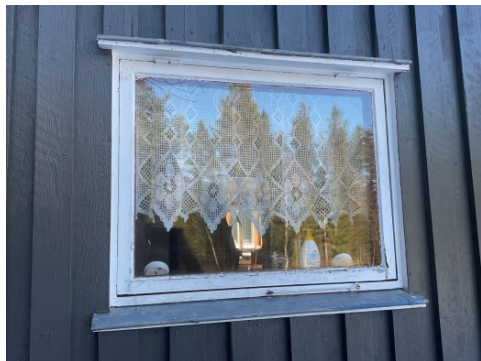
Værslitte vinduer.

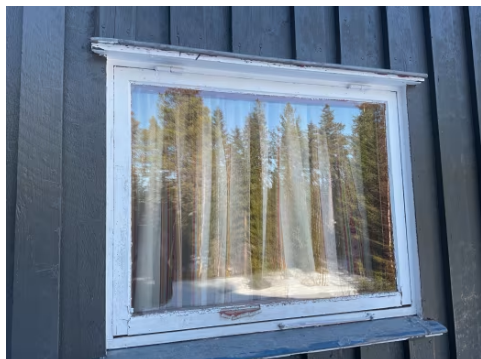
Kittfalsler (utvendig tetting mellom vindusramme og glass) er uttørket og stedvis løsnet.

Ødelagte kittfalsler.

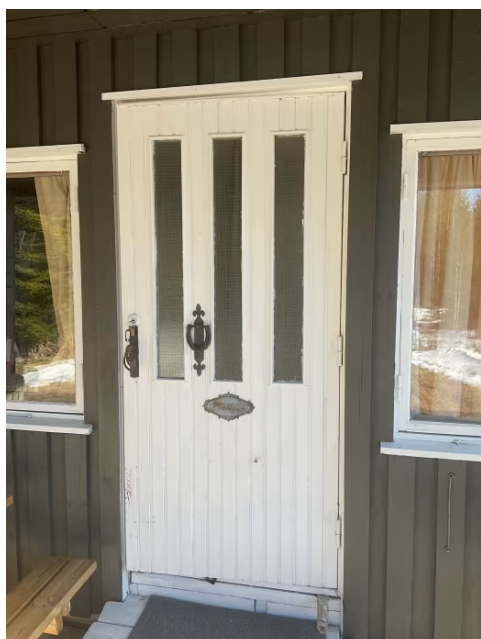
Ytterdør.

Dørhåndtak og låsekasse på ytterdør er deffekt.

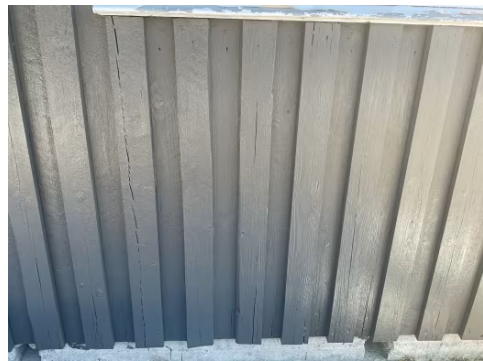
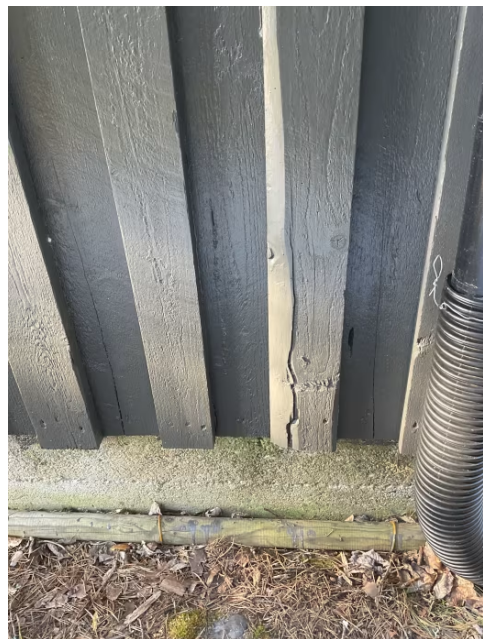
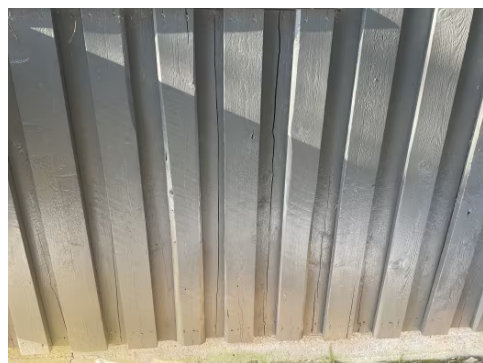
Sprekker i kledning.

| Det registreres sprekker i fasadene | |

| Utbedring av ovennevnte forhold må påregnes. | |

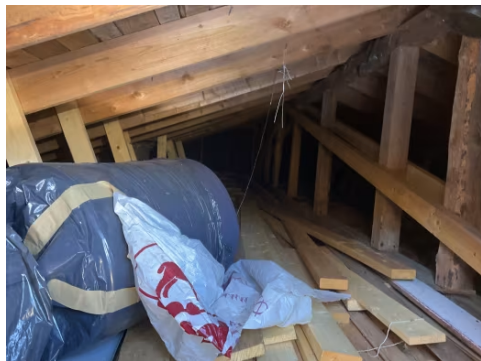
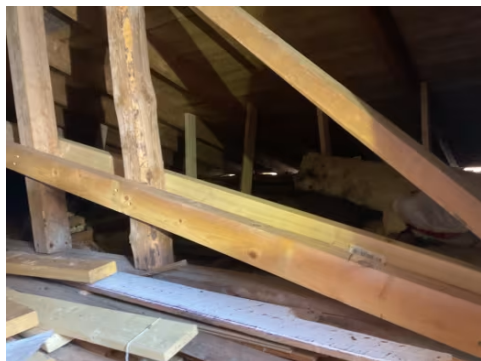
Loft.

| Spor etter skadedyr. | |

| Anbefaler tiltak mot skadedyr. Eier opplyser at det er utført tiltak mot skadedyr. | |

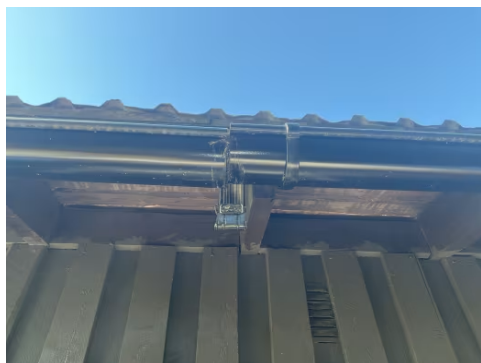
Skjøt i takrenne er utett.

Skjøt i takrenne.

| Utbedring av skader må påregnes. | |

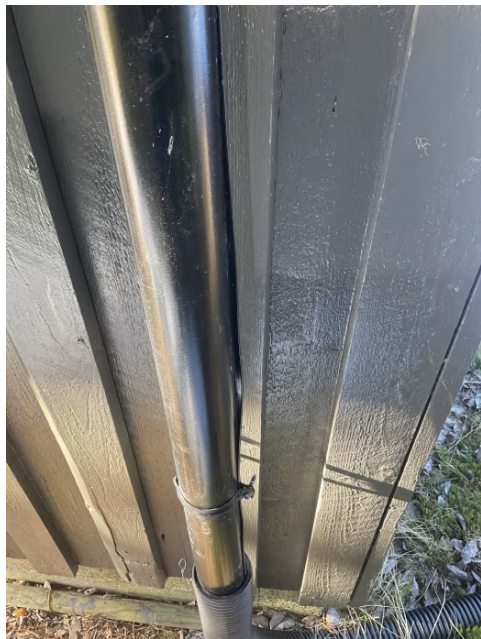
| Det ble registrert buling/skade i nedløpsrør som er et symptom på frostspreng. | |

Frostsprenge i nedløp.

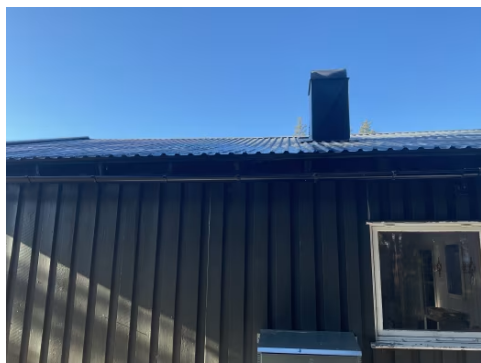
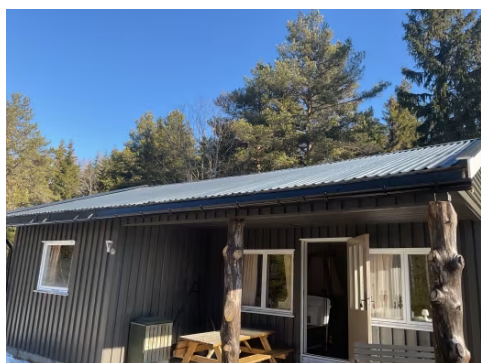
Tak.

Det registreres svai/nedbøy i takflaten.

Ytterligere undersøkelser av takkonstruksjonen anbefales med bakgrunn i påviste skjevheter.

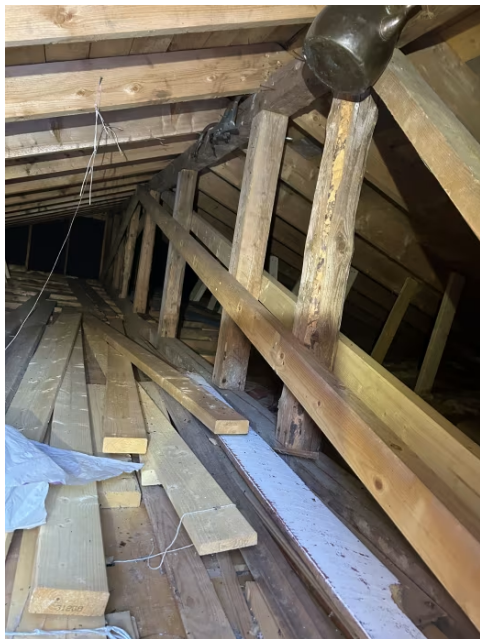
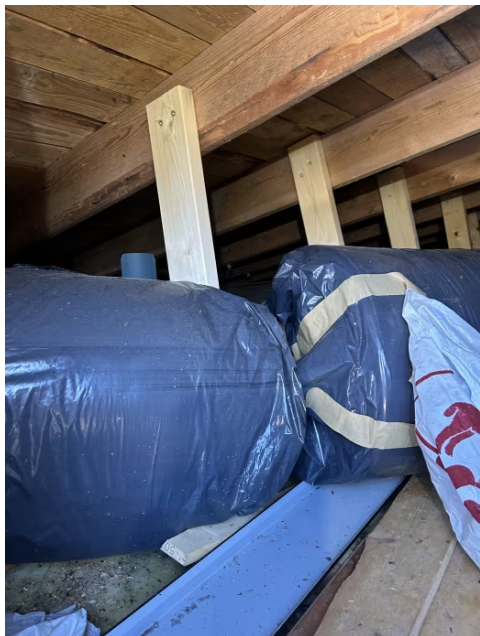
Detter er ikke fremlagt dokumentasjon om dette tiltaket er statisk riktig utført.

Utførte tiltak mot svai/nedbøy.

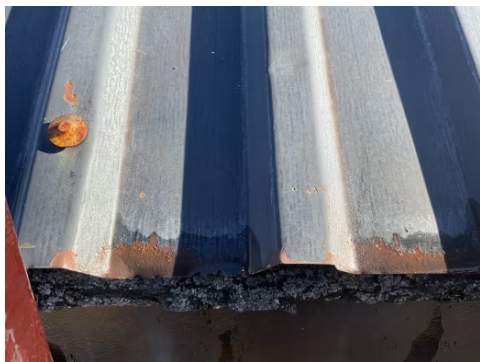
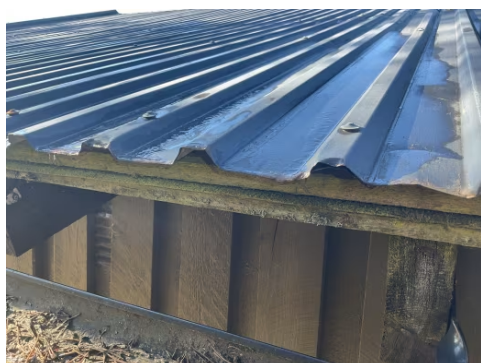
Rust i takplater.

Rust og bulker i takplater.

Det registreres rust i takplater.

Påviste skader/mangler må utbedres.

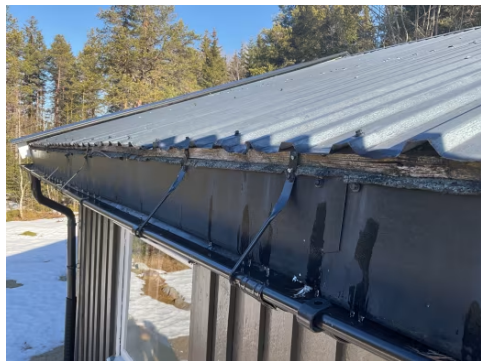
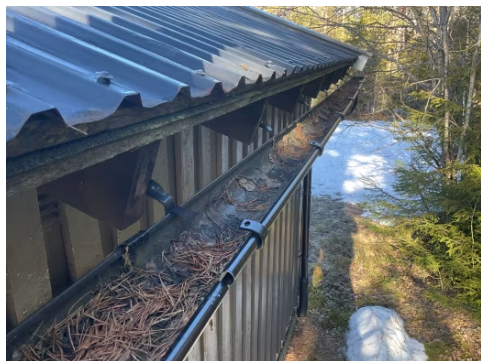
Manglende forkantbeslag.

Det er ikke montert forkantblikk, noe som har gjort at sløyfer ved utstikk er skadet.

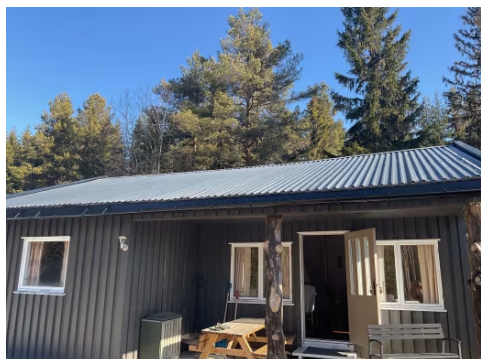
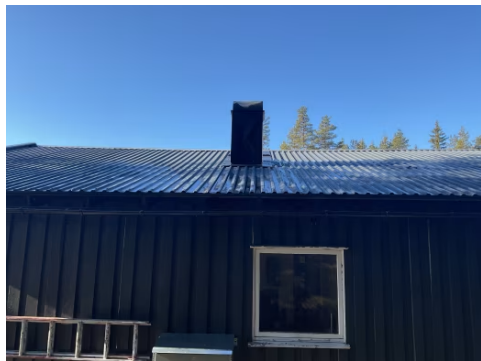
Manglende snøfangere.

Takstigen skal være festet i bærende konstruksjon (takstoler).

Takstiger av tre, eller takstiger som er festet med bøyler over mønet eller i kjetting rundt pipe er ikke godkjent.

Manglende snøfangere og adkomst for feier.

Snøfanger må etableres for god personsikkerhet.

Forskriftsmessig adkomst for feier må etableres.

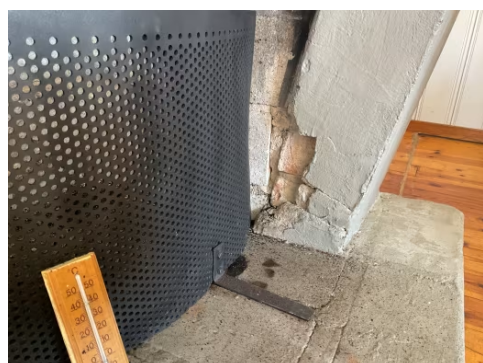
Skade på peis.

På grunn alder og slitasje må rehabilitering av pipa vurderes.

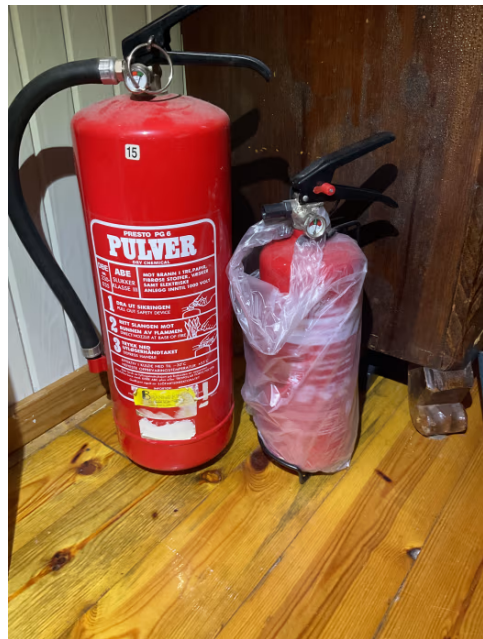
Brannslukker.

Brannslukker er over 10 år
