# Tilstandsrapport

Leilighet

Kringsjøveien 36, 5162 LAKSEVÅG

Befaringsdato: 01.10.2025

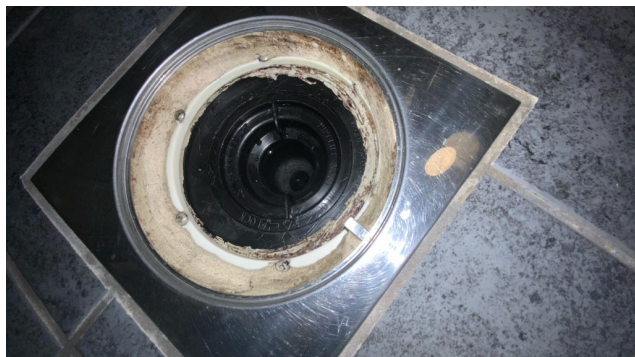
Klemring og membran er synlig i plastsluk.

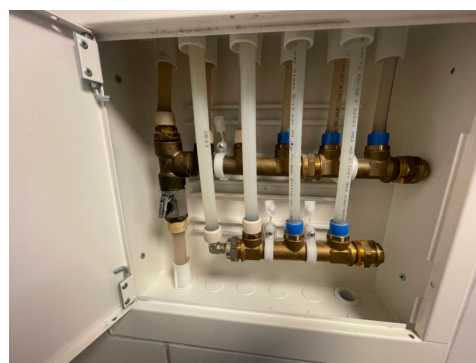
Vannledninger av rør-i-rør-utførelse.

Det ble ikke registrert lekkasje fra rørfordelerskap. Rørfordelerskapet bør kontrolleres regelmessig.
