# Tilstandsrapport

Leilighet 302

Bogafjellveien 65 , 4324 SANDNES

Befaringsdato: 25.03.2026

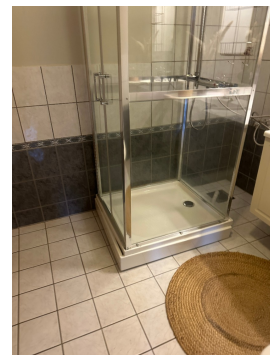
### TG 2 Overflater Gulv

Gulvet er flislagt. Rommet har elektriske varmekabler. Fall mot sluk er målt til 23 mm målt fra dør til sluk.

- Det er påvist at noen fliser har bom (hulrom under).

- Selv om bom eller hullid ikke alltid er et umiddelbart problem, bør det overvåkes nøye for eventuell utvikling i sprekker i flisfuger e.l. oppstår. Dette må en foreta tiltak for, for å begrense utviklingen.

Det bør gjennomføres ytterligere undersøkelser og eventuelt utbedring av fliser med bom, da hulrom under fliser kan føre til at flisene sprekker eller løsner over tid. Dette kan medføre økt risiko for vanninntrengning og skade på underliggende konstruksjon.

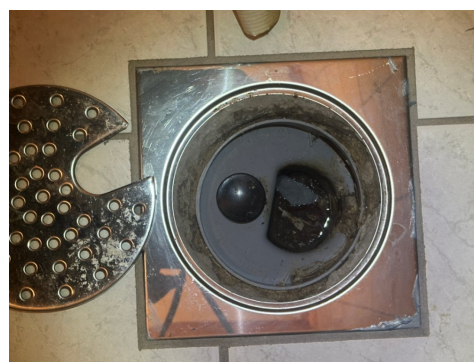
### TG 2 Sluk, membran og tettesjikt

Det er plastsluk og ukjent tettesjikt/membran.

- Mer enn halvparten av forventet brukstid er passert på membranløsningen.
- Det kan ikke konstateres synlig bruk av membran/tettesjikt på våtrommet.

- Uten membran/tettesjikt er det høy risiko for at vann trenger gjennom konstruksjonene og kan medføre fuktskader.

Det bør fremskaffes dokumentasjon på utført membran/tettesjikt. Konsekvensen av manglende dokumentasjon er usikkerhet rundt utførelsen, noe som kan medføre økt risiko for fuktskader i konstruksjonen dersom membran/tettesjikt ikke er korrekt utført. Ut fra alder og tekniske levetider er baderommet og tettesjikt oppnådd en alder som tilsier at oppgradering er nært forestående.

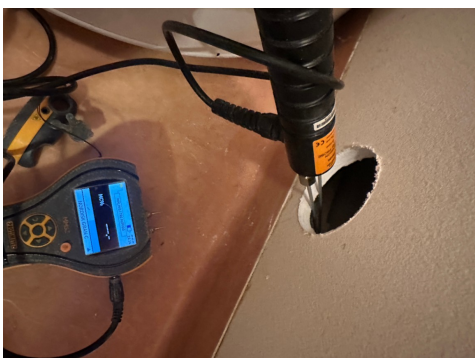
Hulltaking er foretatt uten å påvise unormale forhold. Hulltaking er foretatt ved/i bod mot bad. Fuktkvotemåling (vekt%) i konstruksjonen ble målt til 0.

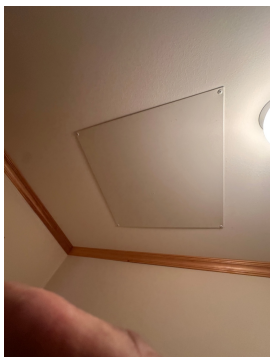
Ventilasjonsanlegg er montert i himling i bod.

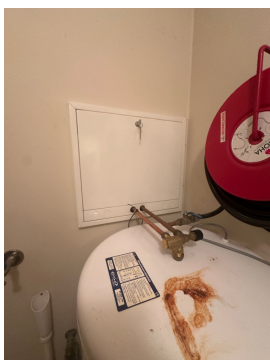
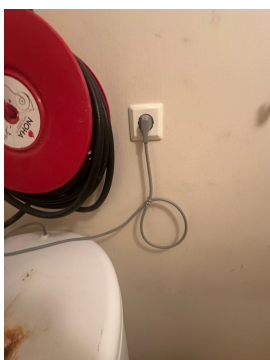
## TG 2 Varmtvannstank

Varmtvannstanken er på ca. 200 liter.

- Det er ikke påvist tilfredsstillende el-tilkobling av varmtvannstank iht. gjeldende forskrift.
- Det er påvist at varmtvannstank er over 20 år

- Det er ikke behov for utbedringstiltak siden tanken fungerer i dag, men ut ifra alder kan skader plutselig oppstå på eldre tanker.
- Det bør etableres tilfredsstillende el-tilkobling etter gjeldende forskrift.
