# Tilstandsrapport

Fritidsbolig

Korterødveien 89, 1794 SPONVIKA

Befaringsdato: 17.03.2025

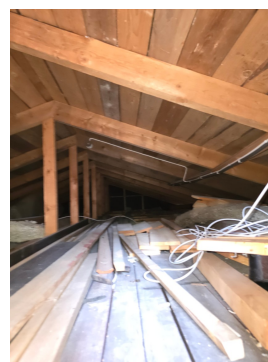
#### Vurdering av avvik:

- Det er avvik:

Ingen umiddelbart behov for tiltak, men det må unngås store snø mengder på taket til denne hytta.

Siden dette vil medføre til nedbøying av takkonstruksjonen.

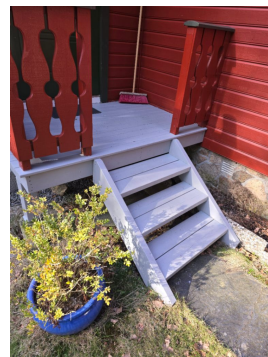
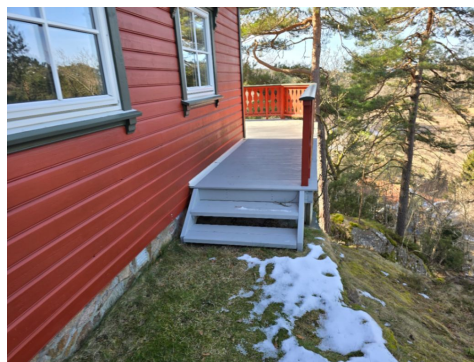
### Vurdering av avvik:

- Rekkverk må monteres for å lukke avviket.

Montere rekkverk på begge trappene for å tilfredstille kravene på oppføringstidspunktet.

Kostnadsestimat: 10 000 - 50 000

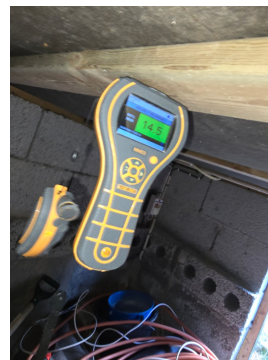
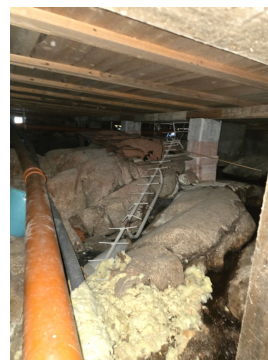
### Vurdering av avvik:

- Det er avvik:

- Tiltak:

Krypkjelleren må holdes under jevnlig oppsikt med hensyn til tilstanden.
