Tilstandsrapport

Fritidsbolig

Korterødveien 89 , 1794 SPONVIKA

Rapportdato: 14.04.2026

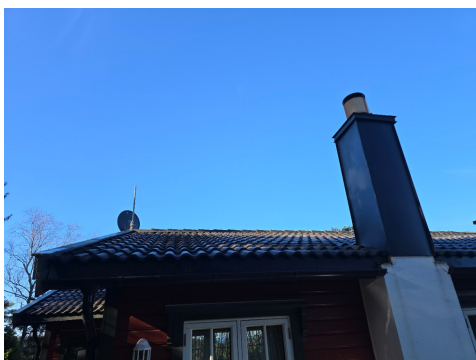
⚠ TG 3 Nedløp og beslag

- Det mangler snøfangere på hele eller deler av taket, noe som var krav på byggemeldingstidspunktet.
- Mer enn halvparten av forventet brukstid er passert på renner/nedløp/beslag.

Det var i 2002 krav til snøfangre der hvor folk ferdes.

Det skulle derfor vært utført snøfangere på hytta der hvor folk ferdes.

Snøfangere må monteres der hvor folk ferdes mot øst og vest for å redusere risikoen for snø- og isras, som kan føre til personskaade.

Ingen umiddelbart behov for tiltak i forhold til takrenner og nedløp, men tilstanden bør overvåkes da mer enn halvparten av forventet brukstid er passert.

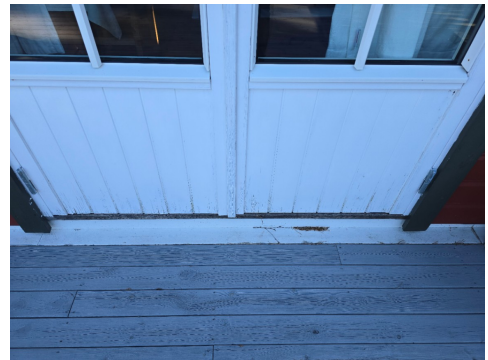
TG 2 Balkonger, terrasser og rom under balkonger

Terrasse oppført med trekonstruksjon utført i 2002.
Oppført på søyler fundamentert til fjellgrunn med søylesko, samt betong/lettklinerblokk plassert på fjellgrunn.
Rekkverskhøyde på 90cm.

Utføre vedlikehold på utsiden av terrassen/rekkverk for å sikre bevare levetiden.

Utføre oppretting av skjevhet i den ene fundamenteringen, slik at det ikke oppstår ytterligere skjevheter.

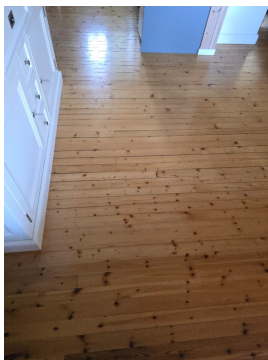
TG 2 Etasjeskille/gulv mot grunn

- Det er målt høydeforskjell på mellom 15-30 mm gjennom hele rommet. Tilstandsgrad 2 gis med bakgrunn i standardens krav til godkjente måleavvik.

- Målt høydeforskjell på mellom 10 - 20 mm innenfor en lengde på 2 meter. Tilstandsgrad 2 gis med bakgrunn i standardens krav til godkjente måleavvik.

Det er målt retningsavvik på 20mm i stuen.

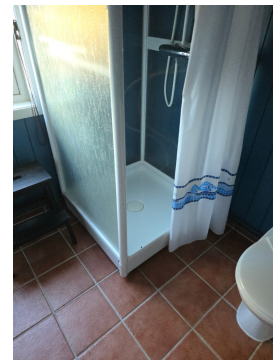
TC 2 Overflater Gulv

- Det er påvist at høydeforskjell fra topp slukrist til gulv/synlig topp membran ved dørterskel er mindre enn 25 mm.
- Det er påvist at noen fliser har bom (hulrom under).
- Det er påvist avvik i fallforhold til sluk i forhold til krav i forskrift på byggetidspunktet.

- Selv om bom eller hull lyd ikke alltid er et umiddelbart problem, bør det overvåkes nøye før eventuell utvikling i sprekker i flisfuger e.l. oppstår. Dette må en foreta tiltak for, for å begrense utviklingen.
- Et bad med manglende/reduert fall til sluk blir mindre funksjonelt og sikkert for brukeren. Dette kan medføre stående vann på gulvet, vann som ikke ledes effektivt til sluket, økt risiko for at vann renner ut av rommet og redusert sklisikkerhet på gulvet.

Dagens løsning kan medføre til vannansamlinger ved vannsløp/lekkasje

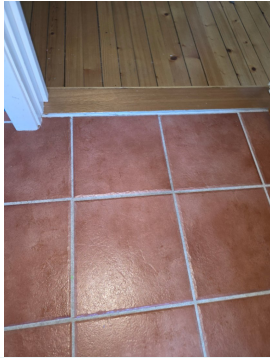
! TG 2 Sluk, membran og tettesjikt

- Det er viktig å merke seg at levetiden til en membran varierer basert på kvalitet, installasjon og bruk. Eldre membraner kan bli sprø og sprekke opp, noe som fører til at de mister sin vanntettende funksjon. Dette kan resultere i vannlekkasjer gjennom vegger og gulv og fuktskader.

Baderommet har en alder som tilsier at det modent for utskiftning

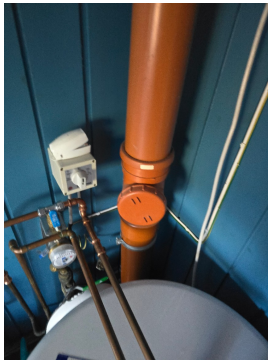
TG 2 Avløpsrør

Innhent dokumentasjon om mulig.
