# Tilstandsrapport

Breigata 5, 0187 OSLO

Befaringsdato: 02.05.2025

Rapportdato: 06.05.2025

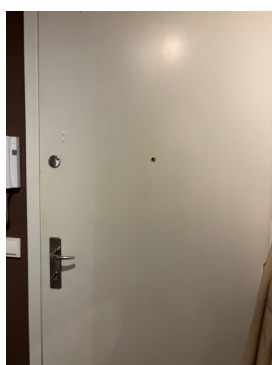
#### Vurdering av avvik:

- Karmene i dører er værslitte utvendig og det er sprekker i trevirket.

Aldersrelatert slitasje. Noe justeringsbehov.

- Andre tiltak:

Lokale tiltak.

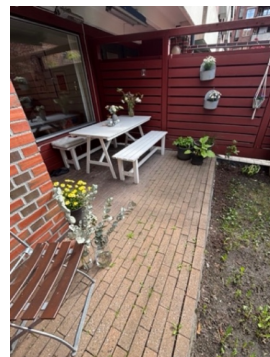
### ! TG 1 Balkonger, terrasser og rom under balkonger

Uteplass med belegningsstein. Størrelse på ca 9 kvm.

Liten lagringsbod ved uteplass.

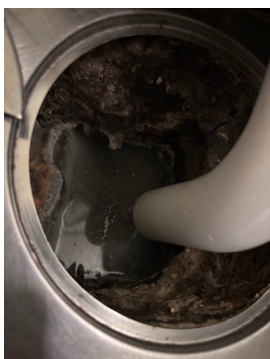
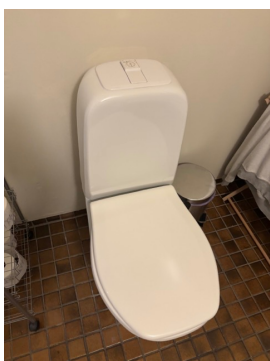
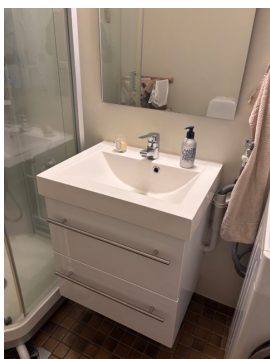
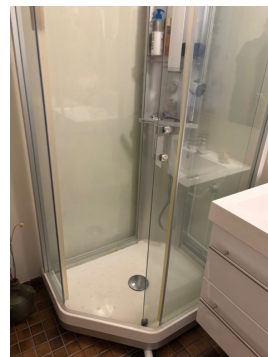
### ! TG 3 Generell

Bad/vaskerom er fra byggeår.  
Fliselagte gulvoverflater.  
Malt tapet på veggoverflater.  
Malte flater i tak.  
Speil og servantskap.  
Toalett, servant, dusjkabinett og opplegg til vaskemaskin.

- Våtrommet må oppgraderes for å tåle normal bruk etter dagens krav.

Med bakgrunn i at våtrommet og sluket er av eldre dato, må våtrommet påregnes oppgradert i tiden som kommer. Dette med bakgrunn i at bad/sluk har oversteget antatt levetid, samt erfaringsmessig er mere utsatt for lekkasjer i overganger.  
Det ble registrert avvik i fallforhold/høyde på gulv og mot sluk.  
Våtrommet er fungerende pr d.d.

- Våtrommet må totalrenoveres. Alle forhold med tettesjikt, våtsone, sluk m.m. må dokumenteres.

Våtrommet er av eldre dato. Våtrommet må følgelig påregnes fullt oppgradert i tiden som kommer.

**Kostnadsestimat: 100 000 - 300 000**

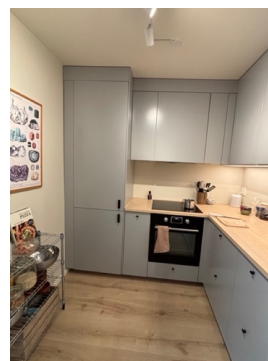
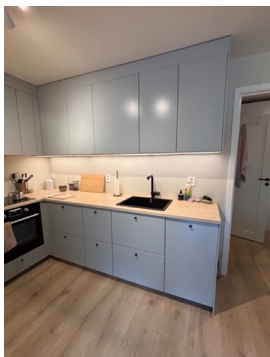
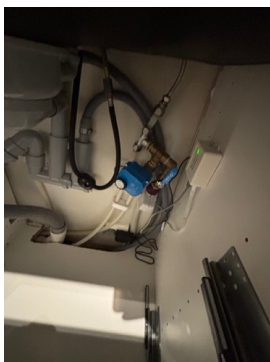
### ! TG 1 Overflater og innredning

Kjøkkeninnredning i malt utførelse med laminat benkeplate. Int. platetopp/komfyr/oppvaskmaskin/kjøl/frys. Oppvaskkum. Waterguard.

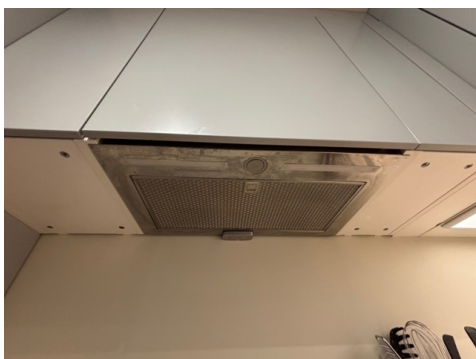
### ! TG 2 Avtrekk

Det er kjøkkenventilator med kullfilter.

- Det er kun kullfilterventilator på kjøkkenet og heller ikke andre forserte/mechaniske avtrekksløsninger fra kokesonen.

- Det er vanskelig å etablere andre løsninger.

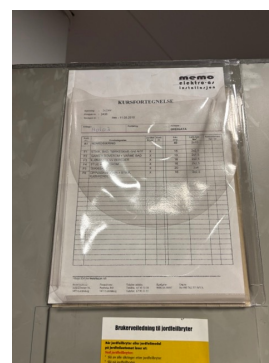
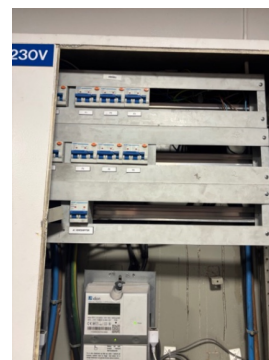
### ! TG 3 Elektrisk anlegg

**Kostnadsestimat: 10 000 - 50 000**
