# Tilstandsrapport

Enebolig

Bråtehøgda 39 A, 1970 HEMNES

Befaringsdato: 08.01.2025

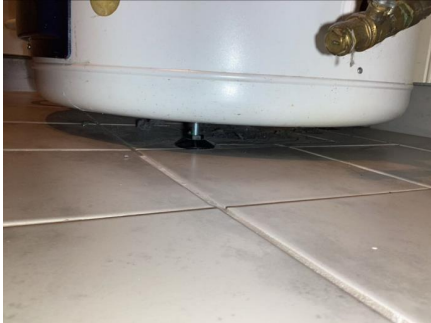
Sluk under varmtvannsbereder.

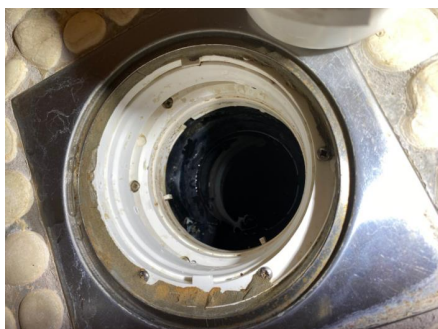
Det er ingen tegn til vannlekkasje på gulv, men membran er ikke synlig i sluk og det finnes ingen dokumentasjon på utført arbeid. Det ble påvist forhøyede verdier ved fuktsøk rundt sluk, men skade kan ikke konstateres. Det kan være at fukt ligger i flislim eller i støp ved underliggende membran. Det påpekes at det ikke ble målt fukt i konstruksjonen ved hulltaking.

Sluk uten synlig membran.

Sluk og tettesjikt bør jevnlig undersøkes/kontrolleres ved for eksempel å gjøre fuktmålinger i bunnvill i 73mm hull tatt i forbindelse med tilstandsrapport. Skal membran konstateres må det innhentes dokumentasjon eller utføres en tetthetstest/vanntest på gulv.
