# Tilstandsrapport

Enebolig

Fosserveien 245, 1963 FOSSER

Befaringsdato: 03.03.2025

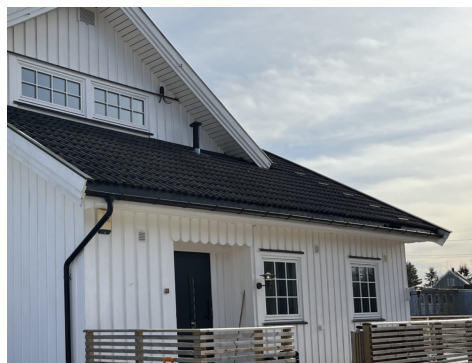
Manglende snøfangere

- Det må monteres snøfangere for å oppfylle byggeårets krav.

**Kostnadsestimat: 10 000 - 50 000**

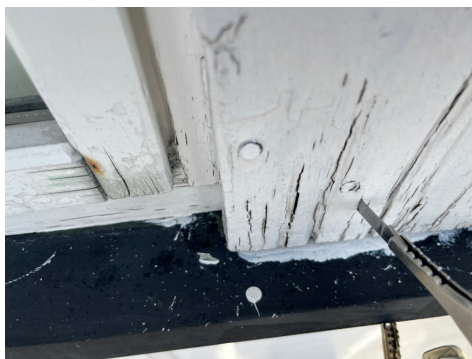
- Det er ingen eller liten lufting i nedre kant av kledning mot grunnmur.
- Det er påvist spredte råteskader i bordkledningen.
- Det er værslitt/oppsprukket trevirke/trepaneler.

Det er ingen, eller svært liten/begrenset lufting i nedre kant av kledning. Sydvegg med spredte råteskader i kledning ved vinduer og værslitt/oppsprukket kledning.

Råteskader i bord ved vindu

- Andre tiltak:
- Råteskadet trekledning må skiftes ut.

Råteskadet kledning må skiftes ut. Det bør vurderes utskifting av trepanel med størst slitasje/sprekker. Det må påregnes vask/rens og overflatebehandling av kledning.

**Kostnadsestimat: 100 000 - 300 000**

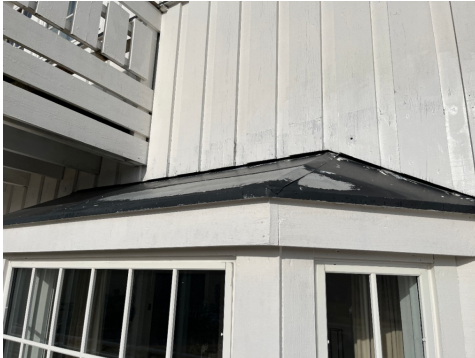
Værslitt kledning.

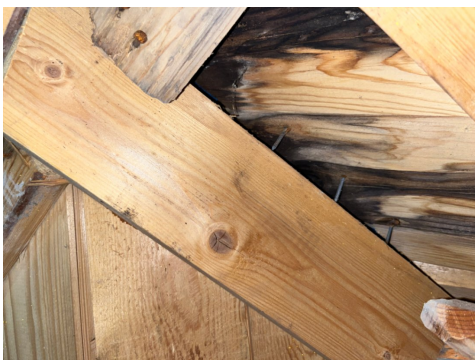
Misfarging i undertak.

Det tas spesifikt forbehold om at kostnadsestimat kun er for nærmere undersøkelser.

**Kostnadsestimat: Under 10 000**

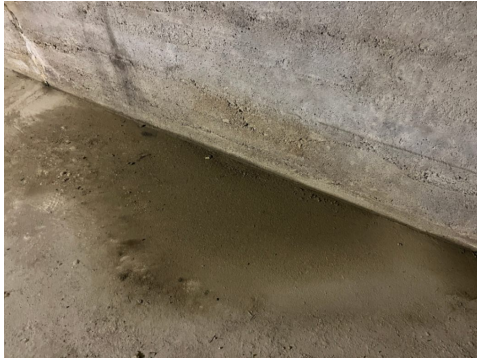
- Det er påvist synlig fuktighet på mur/gulv i kjeller.

Det er synlig fukt på kjeller i rom mot øst.

Kjellere fra denne byggetiden er normalt ikke fuktsikret og kapilærsug av fukt kan forekomme.

Synlig fukt på kjellergulv.

- Det må foretas tiltak for å redusere/begrense fuktgjennomtrengning inn i kjeller.

Det bør gjøres tiltak, evt. redrenering og fuktsikring for å unngå fuktgjennomtrengning inn i kjeller.

Kostnadsestimat: 10 000 - 50 000

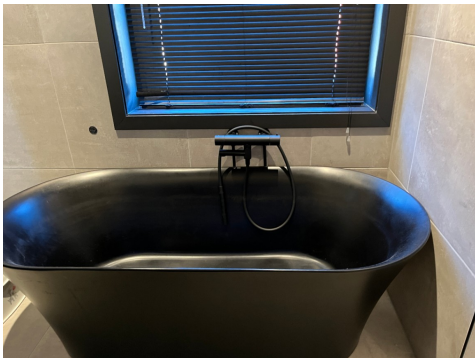
- Det er vindu/dør med ikke fuktbestandige materialer i våtsonen (ved vask, dusj, badekar, osv.), løsningen eller byggematerialet er uegnet

Stort vindu over badekar.

- Uegnede materialer må fuktbeskyttes/utskiftes.
- Det må gjøres tiltak for å lukke avviket.

Om mulig bør det gjøres tiltak. Treverk i vindu må beskyttes mot fuktighet.

Kostnadsestimat: 10 000 - 50 000
