Fosserveien 245, 1963 FOSSER

**Stor og familievennlig enebolig med utestue, trippelgarasje og flott terrasse. Landlige omgivelser.**

Befaringsdato: 03.03.2025    Rapportdato: 11.03.2025    Oppdragsnr.: 11763-25017    Referansenummer: TW2509  
Autorisert foretak: KA Bygg og Takst AS    Sertifisert Takstingeniør: Kåre Anders Fossum Orderud    Vår ref:

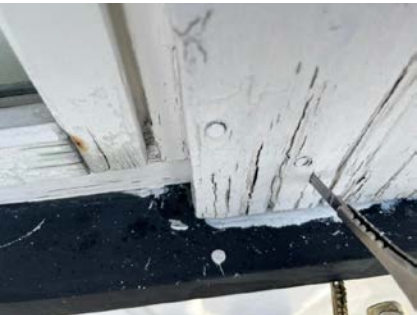
Utvendig > Veggkonstruksjon  
Veggene i eldste del av bygning  
tømmerkonstruksjon. Liggende plank i vegger. Bindingsverkskonstruksjon i tilbyggede deler fra 1985/86. Fasade/kledning har stående bordkledning og er hovedsakelig fra 1985/86. Vurdering av avvik: Det er ingen eller liten lufting i nedre kant av kledning mot grunnmur. Det er påvist spredte råteskader i bordkledningen. Det er værslitt/ oppsprukket trevirke/trepaneler. Det er ingen, eller svært liten/begrenset lufting i nedre kant av kledning. Sydvegg med spredte råteskader i kledning ved vinduer og værslitt/ oppsprukket kledning.

Råteskader i bord ved vindu

Råteskadet kledning må skiftes ut. Det bør vurderes utskifting av trepanel med størst slitasje/sprekker.  
Det må påregnes vask/rens og overflatebehandling av kledning.

Kostnadsestimat: 100 000 - 300 000

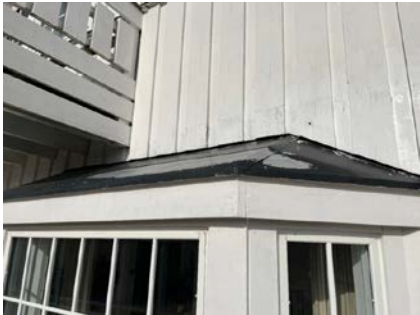
Værslitt kledning.

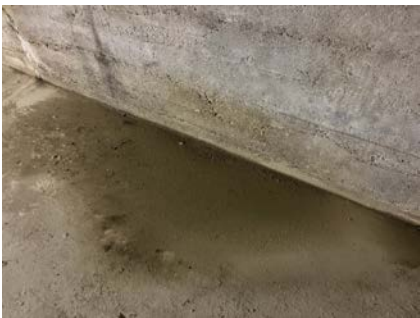
Innvendig > Rom Under Terreng  
Fuktsøk/hulltaking i rom under terreng.: Gulvet er av betong. Veggene har betong/mur. Hulltaking er ikke foretatt. Rommet har en konstruksjon som gjør hulltaking unødvendig. Det er synlig fuktighet på gulv mot øst. Punktet må sees i sammenheng med ‘Drenering’. Vurdering av avvik: Det er påvist synlig fuktighet på mur/gulv i kjeller. Det er synlig fukt på kjeller i rom mot øst.

Synlig fukt på kjellergulv.

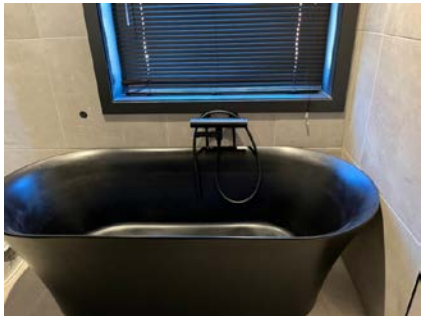
Våtrom > 1.Etasje > Bad > Overflater vegger og himling  
Veggene har fliser. Taket er slett malt med innfelt belysning. Årstall: 2023 Kilde: Eier. Vurdering av avvik: Det er vindu/dør med ikke fuktbestandige materialer i våtsonen (ved vask, dusj, badekar, osv.), løsningen eller byggematerialet er uegnet. Det er stort vindu over badekar.

Stort vindu over badekar.

Om mulig bør det gjøres tiltak. Treverk i vindu må beskyttes mot fuktighet.

Kostnadsestimat: 10 000 - 50 000
