# Tilstandsrapport

Leilighet

Steinkjersannan 3, 7713 STEINKJER

Befaringsdato: 12.09.2025

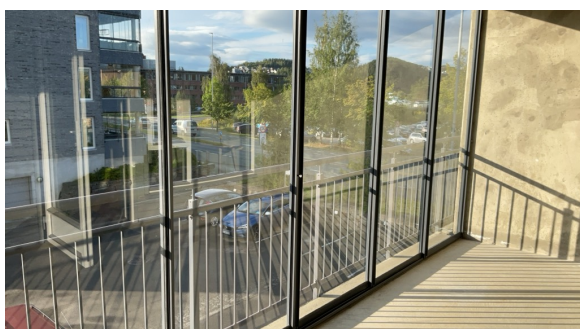
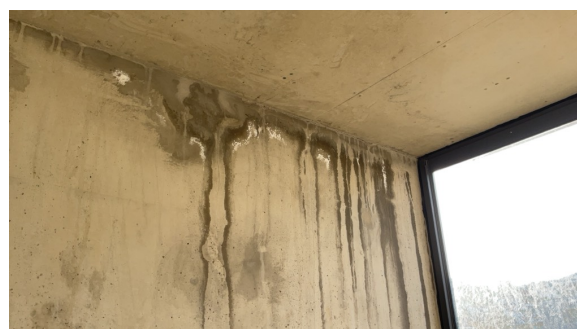
### TG 1 Balkonger, terrasser og rom under balkonger

Innglasset balkong.  
Støpt dekke, glass i front.  
Støpte vegger mellom seksjoner og støpt dekke i himling.

Stedvis saltutfellinger.  
Slike konstruksjoner trenger ikke og være helt tette, noe inndriv av fukt kan forekomme.  
Synlig avrenning mot ovenforliggende balkong og ned på vegg.

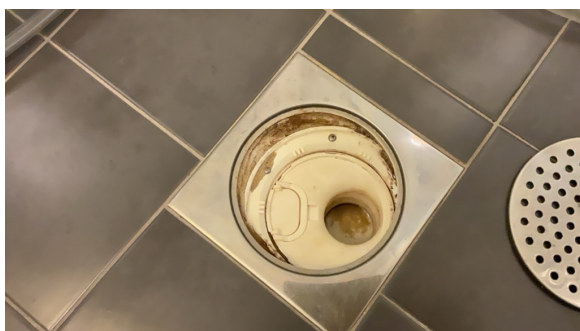
### TG 2 Sluk, membran og tettesjikt

Det er plastsluk og smøremembran med ukjent utførelse.

- Mer enn halvparten av forventet brukstid er passert på membranløsningen.

Bedre tetting rundt avløp fra servant inn i vegg anbefales.

Ingen synlig membran ned i sluk.

- Overvåk tilstanden jevnlig. For å få tilstandsgrad 0 eller 1 må tettesjiktet skiftes ut, men tidspunktet for når dette er nødvendig er vanskelig å si noe om.

Jevnlig rens av sluk for og sikre rask avrenning.

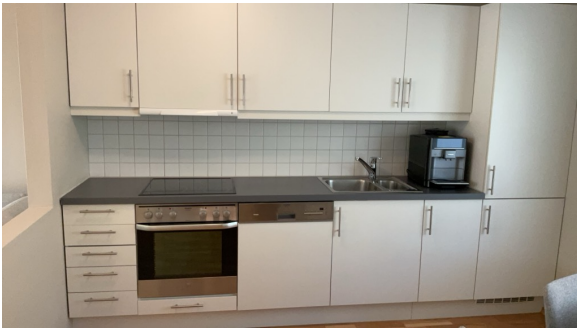
#### TG 1 Overflater og innredning

Kjøkkener er fra byggeåret.  
Kjøkkeninnredning med folierte skrog og glatte fronter.  
Benkeplater med vask.  
Integrerte hvitevarer.

Hvitevarer er ikke funksjonstestet og omfattes ikke av tilstandsvurdering.  
Ingen utslag ved fuktsøk.  
Kjøkkenet fremstår pent brukt. Justering av enkelte skuffer må påregnes.

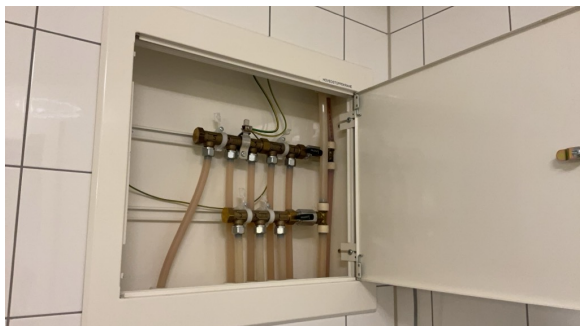
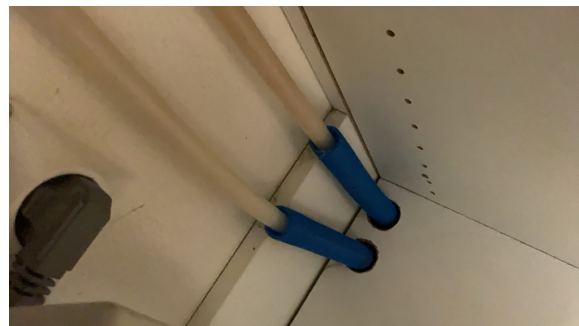
#### TG 2 Vannledninger

Innvendige vannrør av typen rør i rørsystem.  
Fordelerskap er plassert i badet.  
Bemerkes om at rør i all hovedsak ligger skjult inne i konstruksjoner og ikke er besiktiget utover enkel funksjonstesting.

- Rørkursene på rør-i-rør systemet på vannledninger er ikke merket.

Mangler sprutdeksel.  
Mangler tettemuffer i ender av varerør.

- Rørkurser på rør-i-rør system bør merkes.

Etablere sprutdeksel i skap.  
Tette varerør i kjøkkenskap.

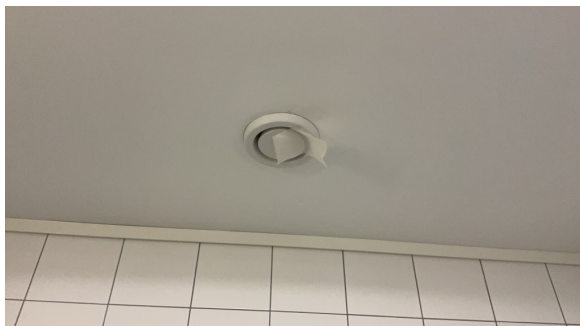
## TG 1 Ventilasjon

Leiligheten har mekanisk ventilasjon.

Kjøkkenvifte styrer avtrekk fra badet.

Starter som tiltenkt ved enkel test.
