# Tilstandsrapport

Enebolig

Saudavegen 383, 4208 SAUDASJØEN

Befaringsdato: 18.07.2024

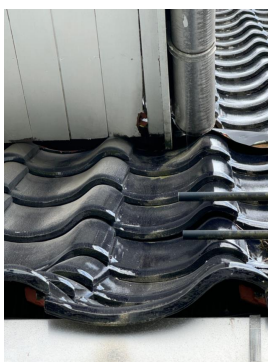
Taket er tekket med sorte glaserte teglsteinspanner fra byggeår. Det ble avdekket en liten råteskade i kassepanel under kvisten på fremsiden mot øst.

Liten råteskade

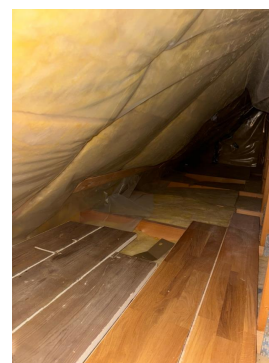
Huset har A-takstoler med kinavipp. Kvistene har sperr og mønedrager. Det er inspeksjonsluker ut i kott på hver side og opp til loft. Det ble ikke avdekket fuktskader eller andre mangler.

Kott på loft

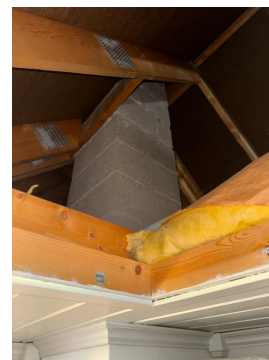
Takluke

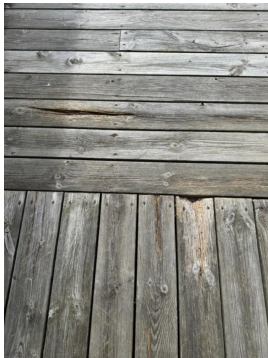
Det er noen skader i terrassebord i 1.etg. Det er bom i noen fliser.

Skade på terrassebord

Terrassebord med skade må skiftes. Noen fliser må tas opp og limes bedre.

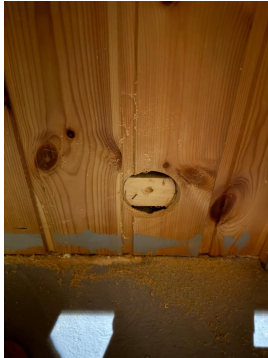
Utførte fuktmålinger med protimeter viste bare tørre lave verdier.  
Kjeller er en sokkeletasje hvor bare ca halvparten ligger under terreng.

Hulltaking i bod

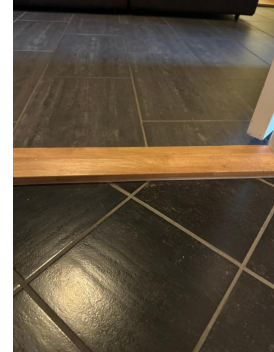
- Det er påvist at høydeforskjell fra topp slukrist til gulv/synlig topp membran ved dørterskel er mindre enn 25 mm.
- Det er påvist avvik i fallforhold til sluk i forhold til krav i forskrift på byggetidspunktet.

Det bør fuges med silikon under dørterskel.

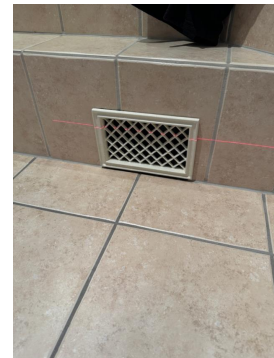
Ventil i boblekar

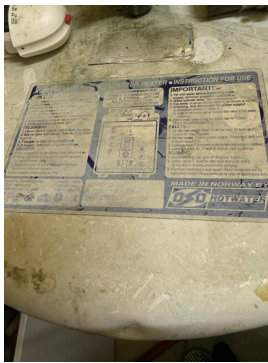
Gammel vv-tank

- Det bør etableres tilfredsstillende el-tilkobling etter gjeldende forskrift.
- Det er ikke behov for utbedringstiltak siden tanken fungerer i dag, men ut ifra alder kan skader plutselig oppstå på eldre tanker.
