# Tilstandsrapport

Enebolig

Tranevegen 3 , 7340 OPPDAL

Befaringsdato: 14.11.2025

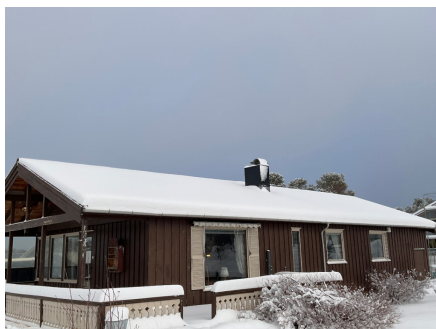
### TG 2 Nedløp og beslag

Nedløp og beslag er i metall og i hovedsak av eldre dato.

Det registreres frostspreng i enkelte taknedløp og heng i en renneskjøt. Takstige og øvrige takbeslag var snødekt og ikke videre vurdert.

Det anbefales en kontroll av takbeslag og takstige etter snøtining. Nedløp med frostspreng bør byttes.

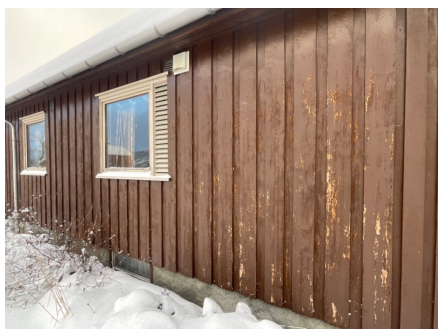
Luftingen i nedre kant av utvendig panel er begrenset på grunn av museklosser. Utvendig panel er slitt, og da spesielt i solvegger. Det ble ikke registrert synlige sprekker eller skader i forbindelse med murvegger.

Slitt utvendig kledning

Ikke behov for umiddelbare tiltak vedrørende lufting på kledning. Lufting av kledningen må forbedres i forbindelse med utskifting.

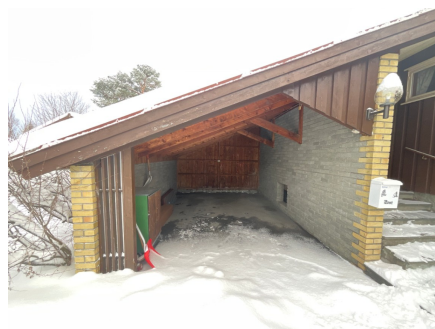
Murvegger i carport

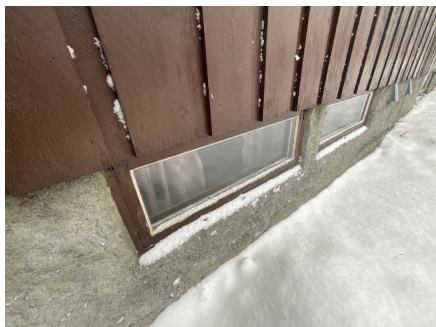
Vinduene er fra byggeår og er generelt slitte. Enkelte vinduer i kjeller er trege å åpne. Det registreres sprekk i ett glass i blyglassvindu samt et vindu i stue som kan være punktert. Vinduer har nådd over halvparten av forventet funksjonstid. Det vil være større risiko for punktering av glass og større behov for vedlikehold i tiden som kommer.

Slitte kjellervinduer.

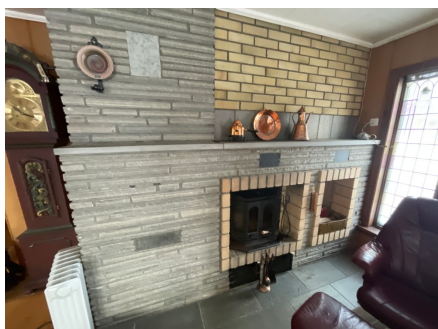
Det er etablert tapet på ene siden av pipa. Teglsteinspiper skal ha 4 synlige sider slik at kontroll kan foretas med tanke på eventuelle sprekker.

Det anbefales fjerning av tapet på pipe. Med tanke på at tilsyn og feiing ikke er gjennomført de siste år anbefales det at det lokale feievesenet kontaktes. Estimert kostnad gjelder kun fjerning av tapet.

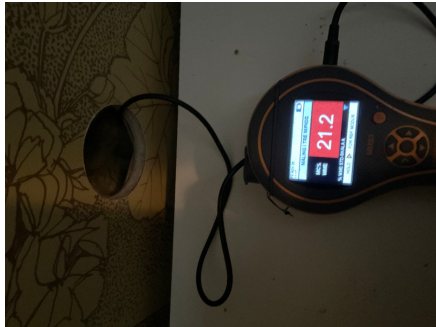
Det registreres stedvis salt/kalkutslag i gulv og i nedre kant av grunnmur. Ved hulltaking mot bad ble det indikert fukt i bunnsvill. Ukjent om dette skyldes kapilært fuktopptrekk fra grunnen eller eventuell fuktskade i forbindelse med badet.

Fukt i bunnsvill mot bad.

Det må påregnes nærmere undersøkelser i forhold til fukt i bunnsvill mot bad samt også en kontroll av bunnsvill i øvrige lettvegger i kjelleren. Det anbefales at tapet på yttervegger samt teppe og belegg på gulv i etasjen fjernes.

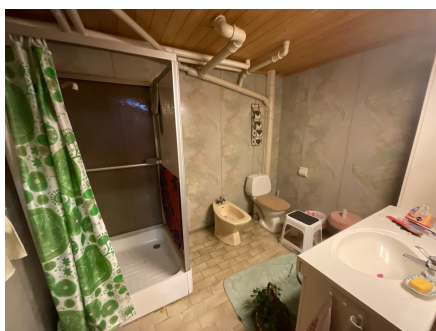
Med bruk av krysslaser ble det målt ca 20mm fall mot sluk fra gulv ved dør. Det registreres også svakt fall mot sluk i rommets lengderetning. Sluket har passert forventet brukstid og det er ukjent membran. Det registreres stedvis kalk/saltutslag i flisfuger, noe som indikerer fukt. Det bemerkes en lekkasje i rørkobling for wc. Plateskjøter på vegger er ikke tette og det registreres stedvis sprekk og bom i gulvfliser. Rommet har kun naturlig ventilasjon.

Salt/kalkutslag i flisfuger

- Manglende oppgradering av våtrommet medfører høy risiko for at konstruksjonene ikke vil tåle vanlig bruk av vann eller lekkasjer. Selv om det er dusjkabinett, er det fortsatt en betydelig risiko for at våtrommets konstruksjoner ikke tåler lekkasjer. Dette kan føre til fuktskader på tilstøtende konstruksjoner.
- Våtrommet må totalrenoveres. Alle forhold med tettesjikt, våtsone, sluk m.m. må dokumenteres.

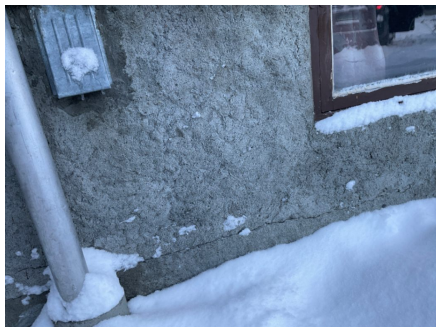
Det registreres stedvis noen mindre sprekkdannelser og riss i grunnmuren.

Utvendig sprekk/riss i puss/grunnmur

Ikke behov for umiddelbare tiltak, men sprekker bør overvåkes over tid og tiltak må vurderes ut fra hvordan dette utvikler seg.
