# Tilstandsrapport

Boligbygg med flere boenheter

Sentrumsgata 10 , 7970 KOLVEREID

Befaringsdato: 08.12.2025

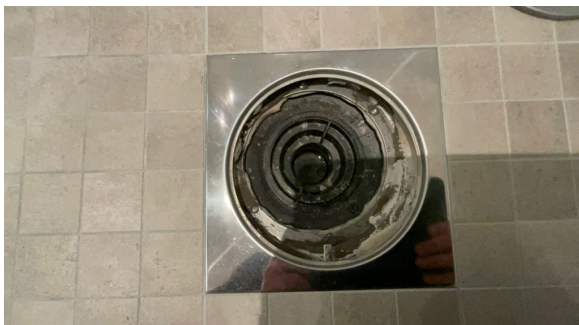
#### TG 0 Sluk, membran og tettesjikt
