# Tilstandsrapport

📍 Lofotgata 7, 6510 KRISTIANSUND N

# gnr. 6, bnr. 156

Rapportdato: 25.08.2023

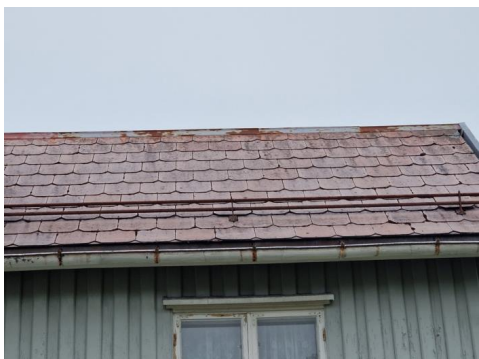
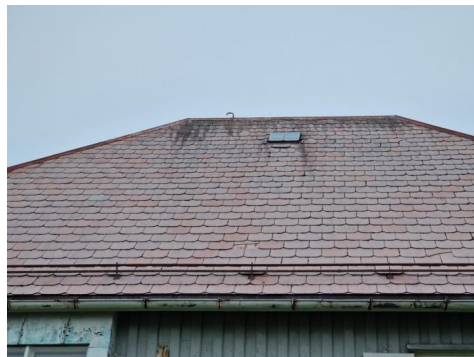
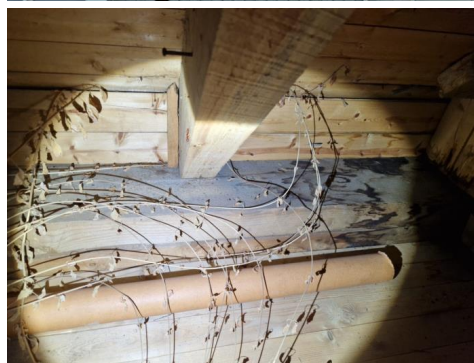
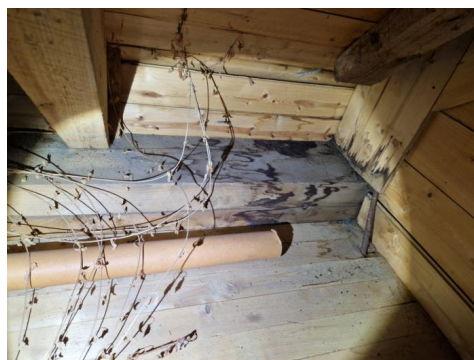
! TG 2

Taket er tekket med skifertakstein av eternitt og er kledd med doble vindskibord.

- Mer enn halvparten av forventet brukstid er passert på taktekingen.
- Mer enn halvparten av forventet brukstid er passert på undertak.
- Taktekingen har mose og slitasje på grunn av elde.

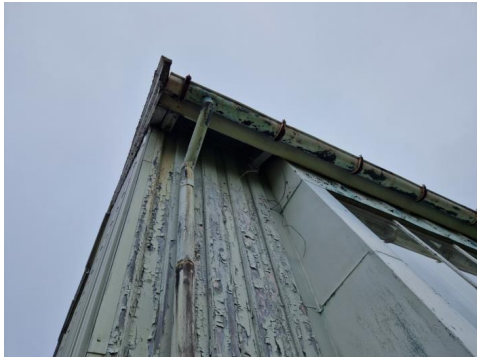
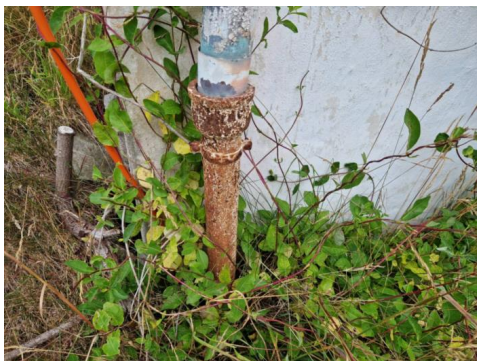
- Mer enn halvparten av forventet brukstid er passert på renner/nedløp/beslag.
- Det er rust på innfestingen av takrenner/nedløp.

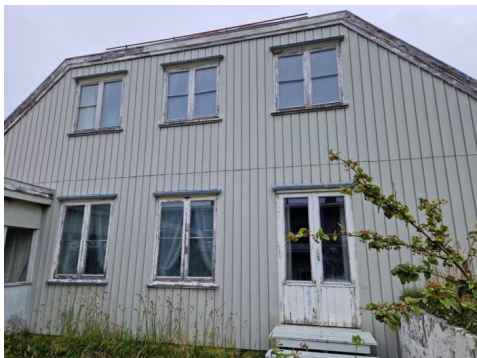
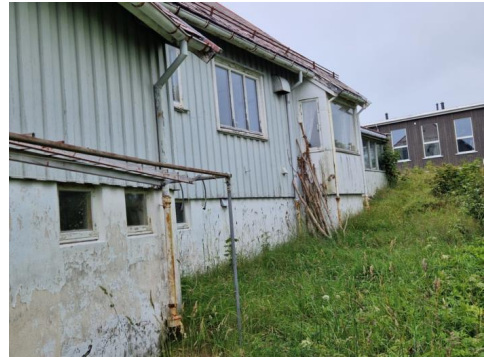
! TG 3

- Det er avvik:
  - Det er påvist spredte råteskader i bordkledningen.
  - Det er ingen eller liten lufting i nedre kant av kledning mot grunnmur.
  - Det er påvist råteskader i veggkonstruksjonen.
- Det er påvist ingen lufting i bordkledningen i forhold til dagens krav.  
- Det er registrert dårlig vedlikeholdt kledning og vær slitasje på bordkledningen. Det er synlig råte utvendig i kledning og vindskier.

- Tiltak:
- Råteskadede konstruksjoner må skiftes ut.

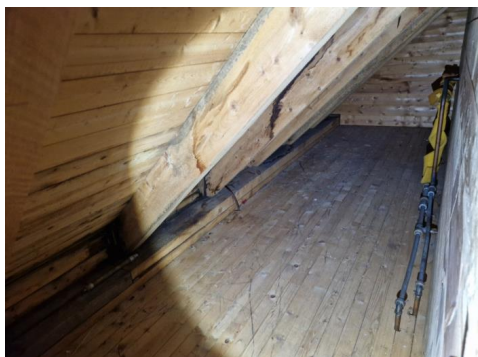
- Det er påvist fuktskjolder/skader i takkonstruksjonen.
- Det er påvist andre avvik:

I takkonstruksjonen innsisert på sideloft i 2 etasje er det synlige fuktskjolder. Enkelsteder begynnende råte. I det store og hele så er det god tilstand på takkonstruksjonen med enkelte avvik, som har behov for reparasjon.

- Det må foretas tiltak for å lukke avviket.

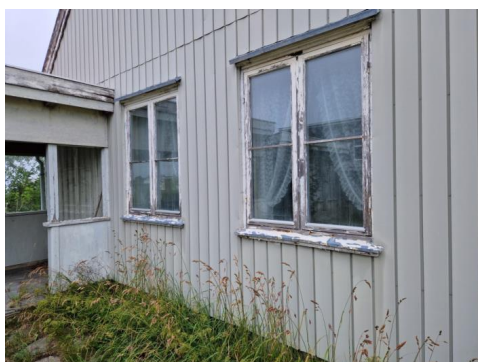
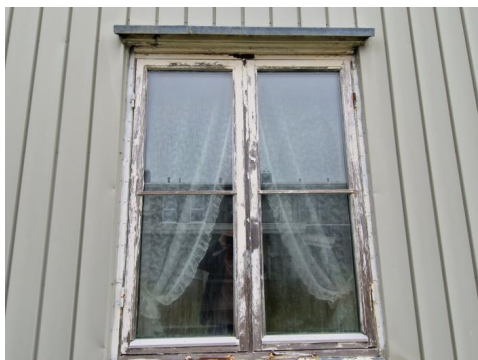
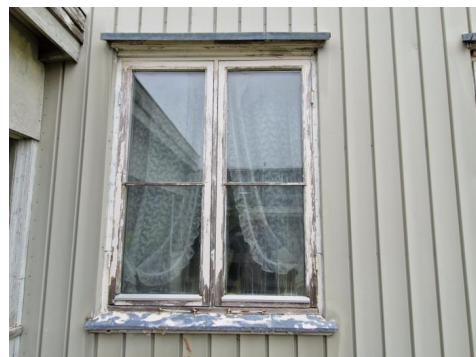
! TG 3

- Det er påvist et betydelig antall vinduer med punkterte eller sprukne glassruter.
- Det er påvist vinduer med fukt/råteskader.
- Det er påvist at enkelte vinduer er vanskelig å åpne/lukke.
- Det er påvist tegn på innvendig kondensering av enkelte vindusglass.
- Karmene i vinduer er slitte og det er sprekker i treverket.

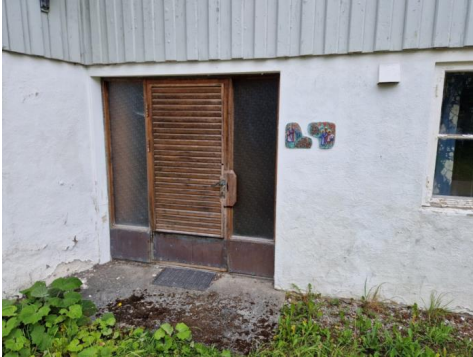
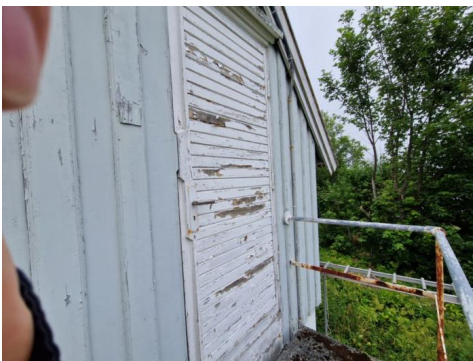
- Det er påvist dører som er vanskelig å åpne eller lukke.
- Det er påvist dører med punkterte eller sprukne glassruter.
- Karmene i dører er værslitte utvendig og det er sprekker i treverket.

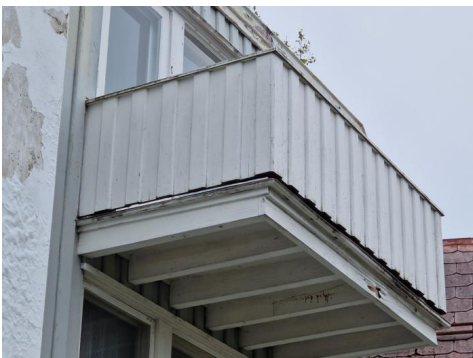
! TG 3

Bygget har etablert en luftbalkong fra et soverom i 2. etasje. Balkongen er oppbygd av bjelkelag av tre, tekket med plater av metall. Rekkverket er av tett stående kledning med topprekke.

- Rekkverket er for lavt i forhold til dagens krav til rekkverkshøyder.
- Det er påvist fukt/råteskader i konstruksjonen.

- Råteskadet trekledning må skiftes ut.

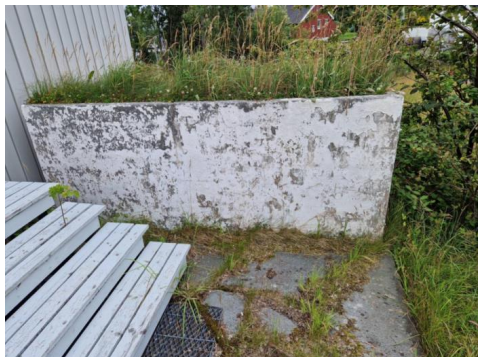
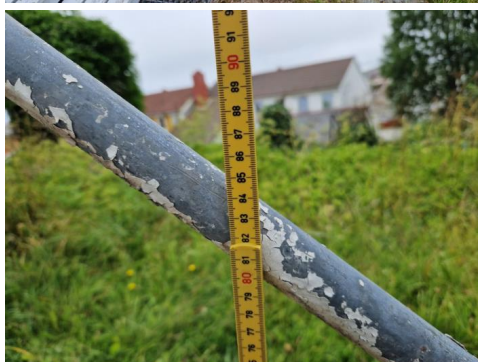
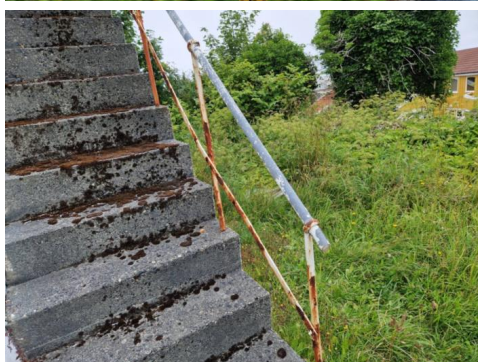
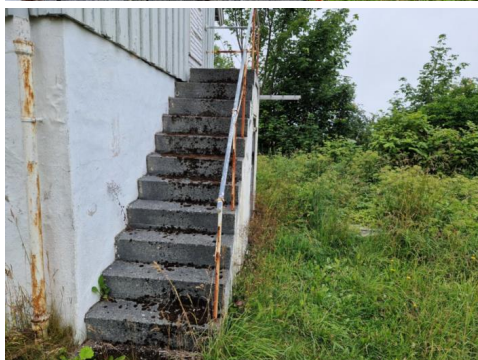
- Rekkverkshøyder er under dagens forskriftskrav til rekkverk i trapper.
- Åpninger i rekkverk er ikke i henhold til krav i dagens forskrifter.
- Det er ikke montert rekkverk.

- Rekkverk må monteres på tre trappen for å lukke avviket.
- Det er ikke krav om utbedring av rekkverkshøyden på betong trappen, men det gjøres oppmerksom på at det er modent for utskifting. Priskonsekvens er medtatt for utbedring av rekkverk på begge trapper.

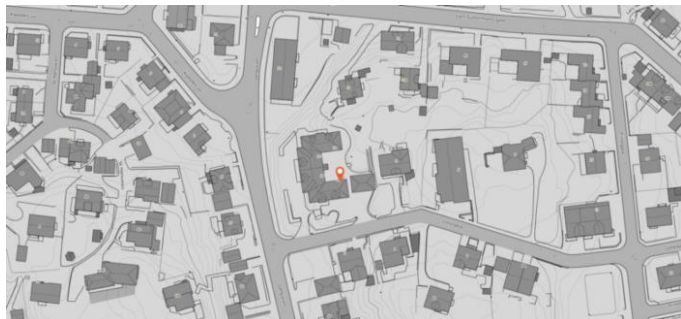
- Det er ikke foretatt radonmålinger, og bygget er heller ikke utført med radonsperre.

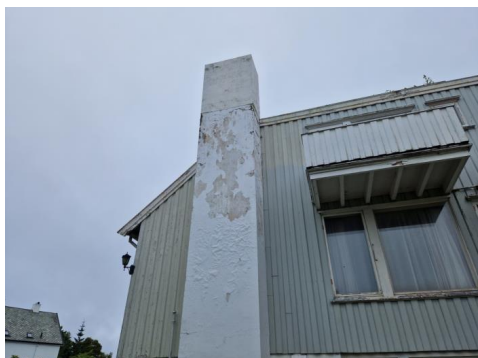
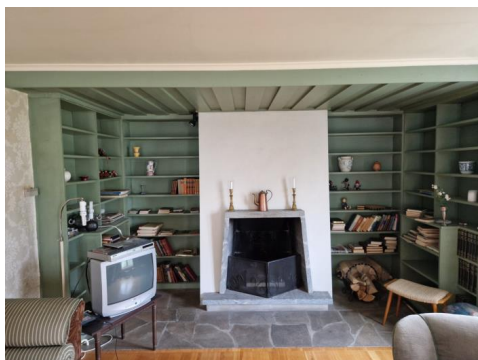
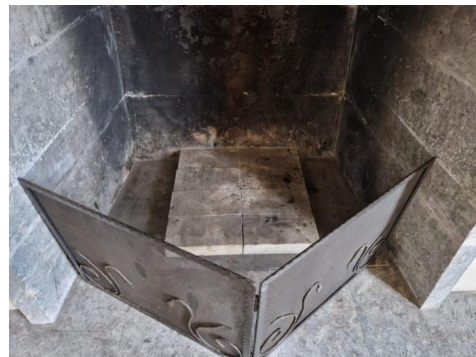
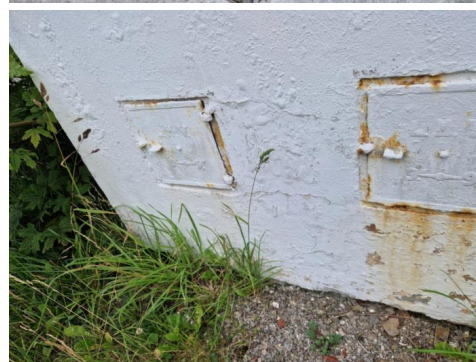
! TG 2

Den utvendige pipen er værslit og har sprekker.

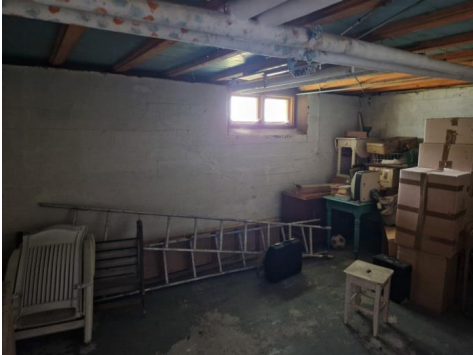
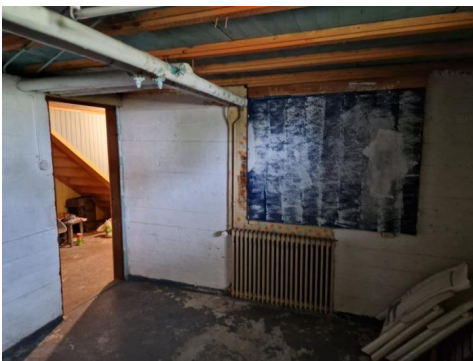
- Det er påvist indikasjoner på noe fuktgjennomtrenging inn i kjellermur.
- Det er påvist indikasjoner på noe fuktgjennomtrenging i kjellergulv.

- Det påviste fuktnivå gir grunn til å overvåke konstruksjonen jevnlig for å se utvikling over tid, og eventuelt foreta tiltak for å unngå fuktskader.

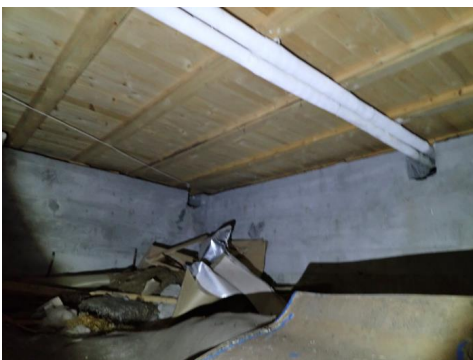
! TG 2

- Det er ikke tilfredsstillende ventilering av krypkjeller.

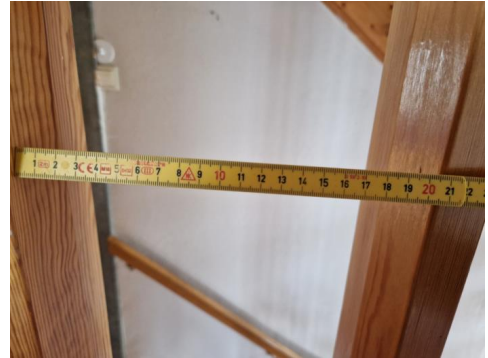
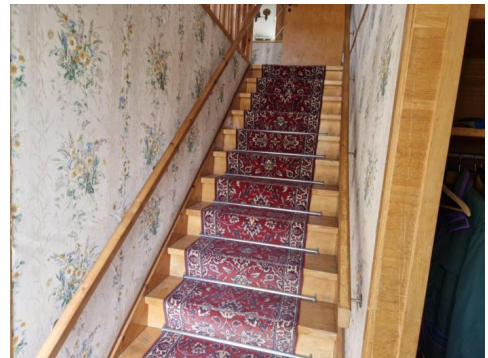
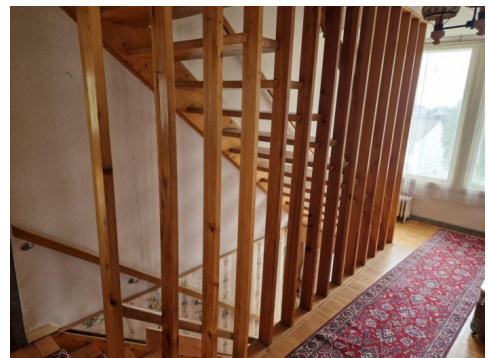
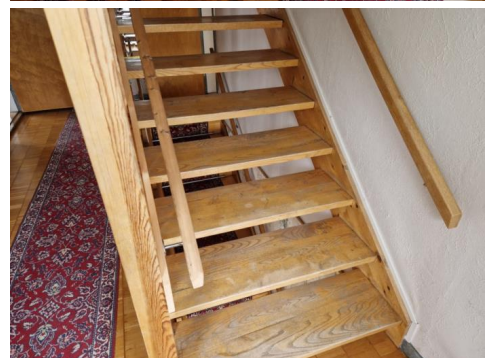
! TG 2

- Åpninger mellom trinn i innvendig trapp er større enn dagens forskriftskrav.
- Åpninger i rekkverk er større enn dagens forskriftskrav til rekkverk i trapper.
- Det mangler håndløper på vegg i trappeløpet.

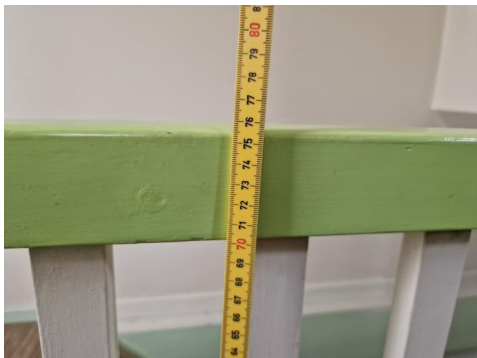
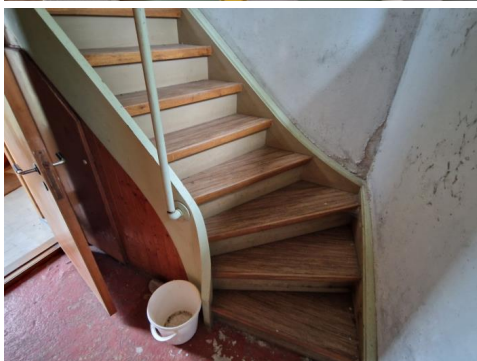
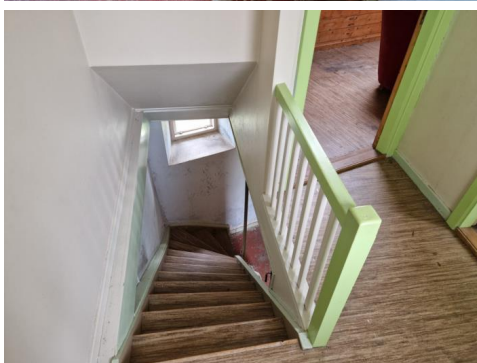
! TG 3

- Rekkverkshøyder er under dagens forskriftskrav til rekkverk i trapper.
- Det er ikke montert rekkverk.
- Det mangler håndløper på vegg i trappeløpet.

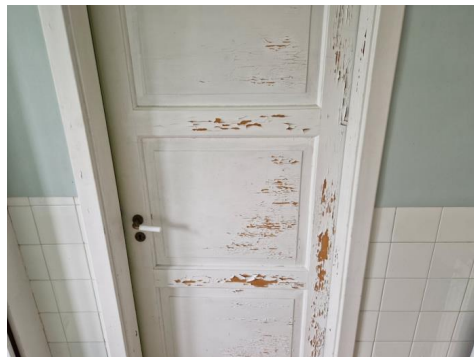
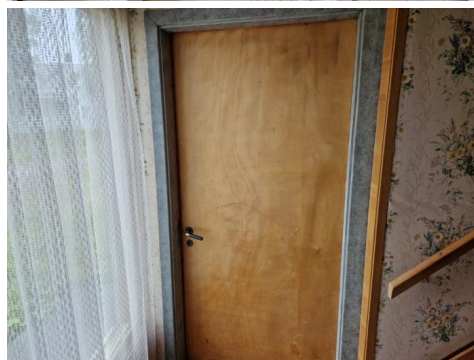
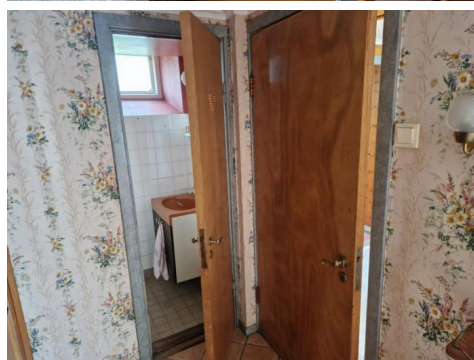
! TG 2

- Enkelte av innvendige dører har en del slitasje.

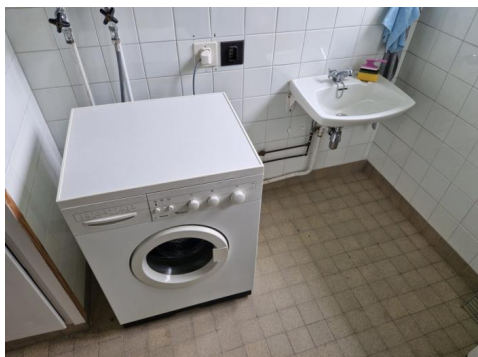
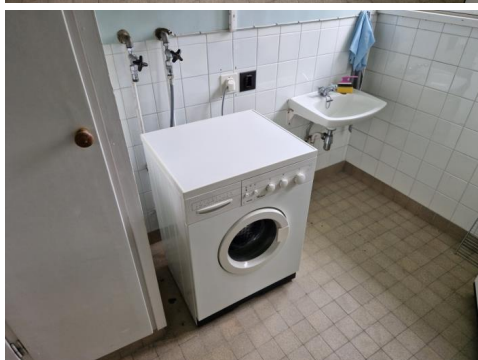
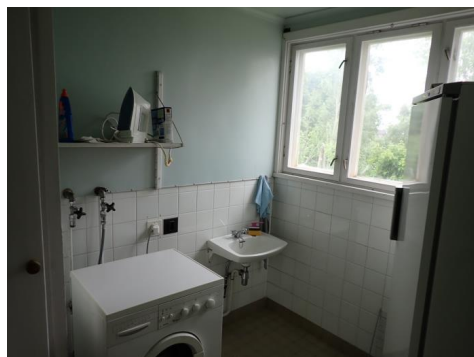
- Det er ikke membran/tettesjikt på våtrommet.
- Sluk er ikke tilgjengelig for inspeksjon.

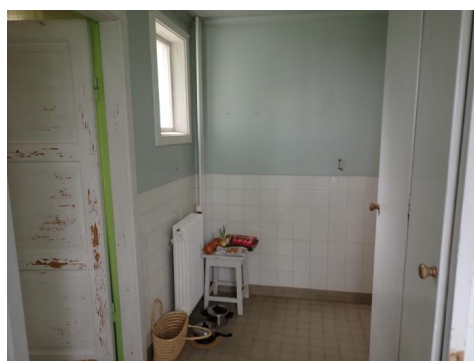
! TG 3

Vaskerommet har ingen ventilering.

- Rommet har ingen ventilasjon

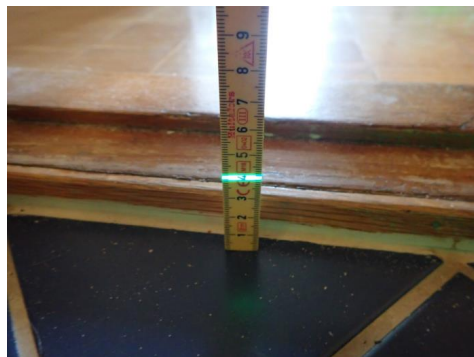
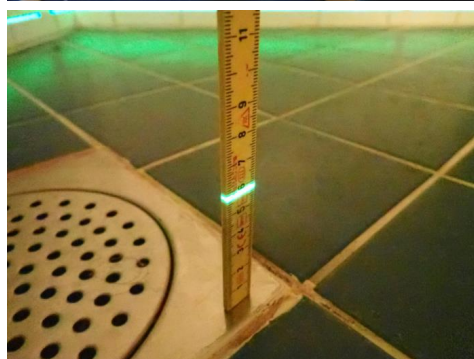
! TG 2

- Det er påvist at høydeforskjell fra topp slukrist til gulv/synlig topp membran ved dørterskel er mindre enn 25 mm.

- Våtrommet fungerer med dette avviket.

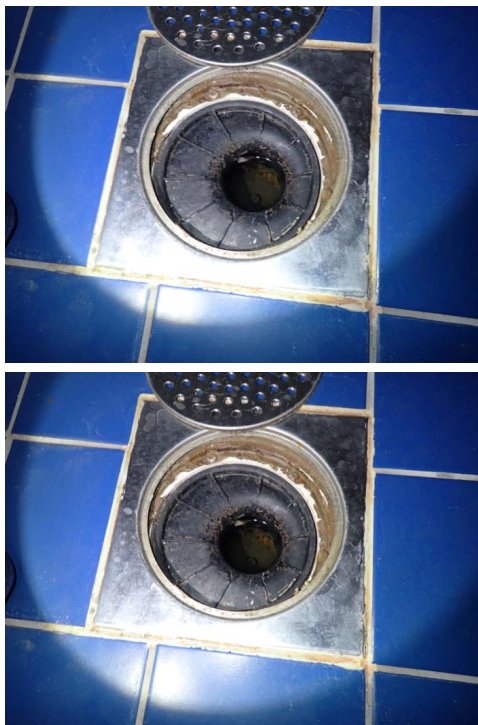
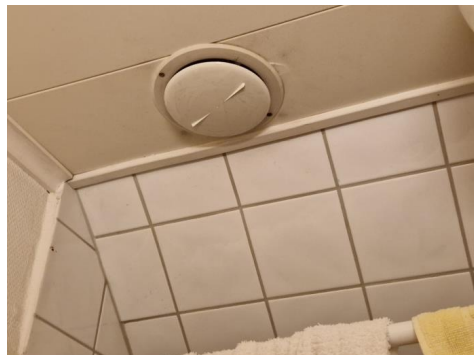
! TG 3

- Rommet har kun naturlig ventilasjon.
- Våtrommet mangler tilluftsventilering, f.eks. spalte/ventil ved dør.

- Elektrisk avtrekksvifte bør monteres for å lukke avviket.
- Det bør etableres tilfredsstillende tilluft til våtrom f.eks. luftespalte ved dør e.l.

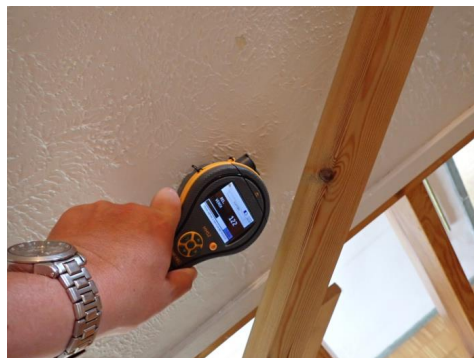
Hulltaking er ikke foretatt ettersom våtrommet står for en full renovering. Det er ikke synlige tegn på fukt, det er heller ikke påvist fukt ved bruk av fukt indikatoren på overflaten i tilstøtende rom.

- Det er rundt sluk påvist en ikke-fagmessig utførelse av membran/tettesjikt/klemring.
- Det er påvist tegn på utettheter på våtrommet.
- Mer enn halvparten av forventet brukstid er passert på slukløsningen.
- Mer enn halvparten av forventet brukstid er passert på membranløsningen.

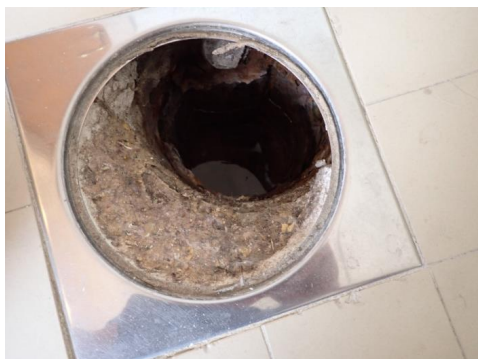
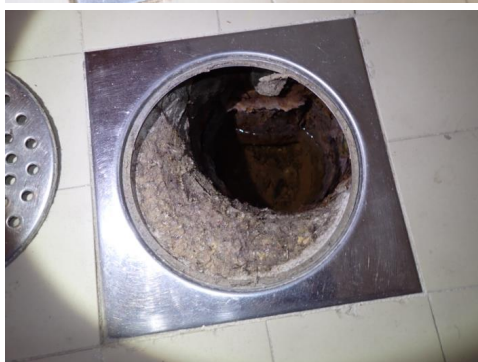
Soil sluk. Ikke noe synlig tettesjikt.

- Det er ikke membran/tettesjikt på våtrommet.
- Mer enn halvparten av forventet brukstid er passert på slukløsningen.

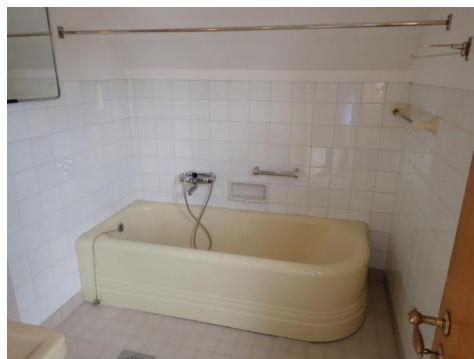
! TG 3

Badet har ingen ventilering.

- Rommet har ingen ventilasjon

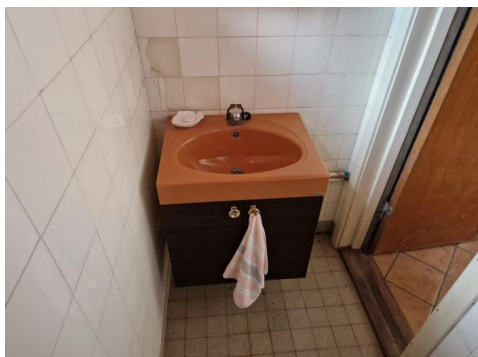
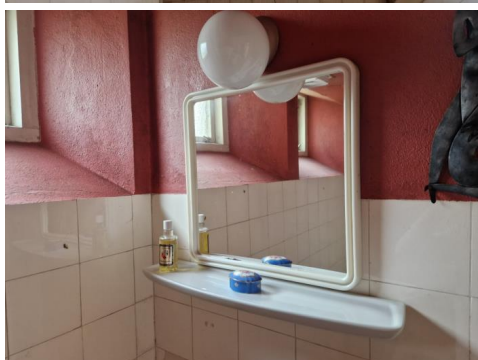
Toalettrommets alder og utførelse tilsier modernisering for å tilfredsstille dagens krav til komfort. Det er påvis riss og sprekker i flis.

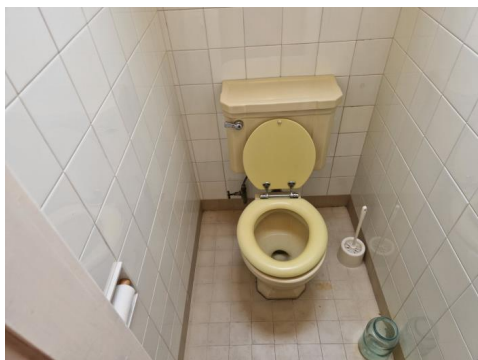
! TG 2

Det er belagt flis på gulvet. Veggene er kledd med flis. Himlingen (innvendig tak) er lagt med tak-ess eller tilsvarende.  
- Gulvmontert toalett.  
Utstyret er ikke funksjons-testet.

Toalettrommet fungerer med dette avviket.

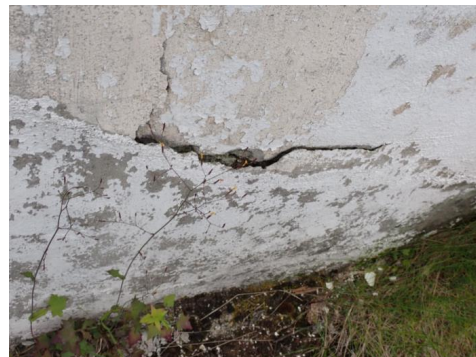
! TG 2

- Grunnmuren har sprekkdannelser.

Mindre riss som må forventes utbedret med puss
