# Tilstandsrapport

Enebolig

Midttunet 5 A, 7900 RØRVIK

Befaringsdato: 24.04.2025

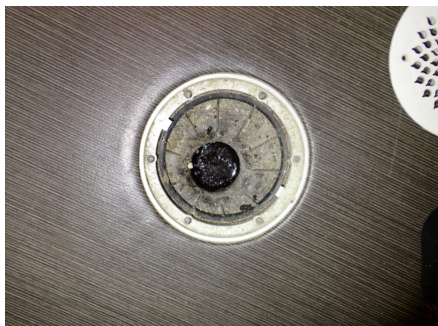
### UNDERETASJE > VASKEROM

Det er på befaringdagen ikke registrert symptomer på skader ut over normal aldringsslitasje.

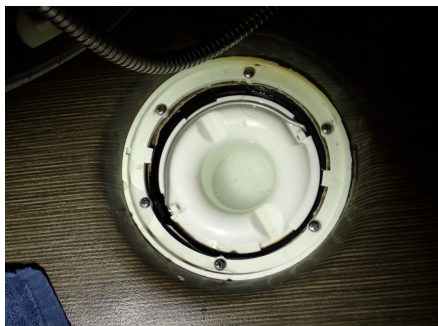
## UNDERETASJE > BAD HOVEDDEL

Rommet har innredning med nedfelt servant, veggmontert toalett og badekar.  
Det er på befaringsdagen ikke registrert symptomer på skader ut over normal aldringsslitasje.

Vanninstallasjoner er etablert i vegg mot bad i utleiedel og yttervegg. Det er derfor ikke mulig med hulltaking fra tilstøtende areal. Det er foretatt fuktsøk i overflater på befaringsdagen og ingen avvik er registrert.

- Det er påvist avvik i krav til høydeforskjell/fall-løsning på våtrommet.

- Våtrommet fungerer med dette avviket.

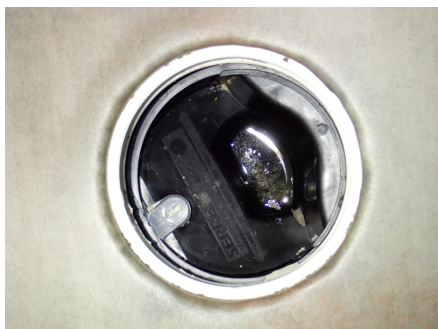
### UNDERETASJE > BAD UTLEIEDEL

Rommet har innredning med nedfelt servant, toalett, dusjkabinett og opplegg for vaskemaskin. Det er på befaringsdagen ikke registrert symptomer på skader ut over normal aldringsslitasje.

Det er foretatt fuktsøk i overflater på befaringsdagen og ingen avvik er registrert.

Badet benyttes med dusjkabinett slik at fuktbelastningen av gulv og vegger er begrenset.

Det er foretatt en visuell kontroll kombinert med fuksøk i veggoverflater. Ingen symptomer på skader er registrert.

Gulvbelegget er ikke klemt til sluket med slukets klemring. Det er smurt over med silikonbasert masse som tetting. Dette er ikke en god og varig løsning da det kan oppstå lekkasjer i overgang belegg / sluk.

- Overvåk konstruksjonen jevnlig. For å få tilstandsgrad 0 eller 1 må løsningen utbedres, men tidspunktet for når dette er nødvendig er vanskelig å si noe om.

Med bakgrunn i dette anbefales det jevnlig rengjøring av sluk for å sikre god avrenning. Fremtidig bruk med dusjkabinett anbefales.

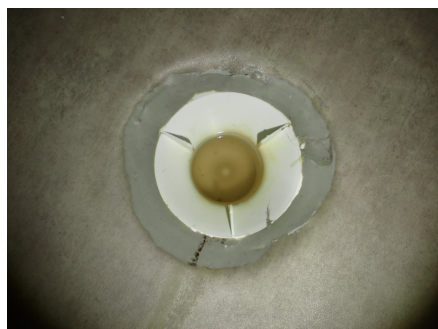
## 1.ETASJE > BAD

Det er på befaringdagen ikke registrert symptomer på skader ut over normal aldringsslitasje.

Hulltaking er foretatt fra soverom mot bad/dusjsone uten å påvise unormale forhold.  
Ved fuktsøk er vektprosent i bunnsvill under målbare verdier.  
Ingen symptomer på skader er registrert.
