# Tilstandsrapport

Enebolig

Gimleveien 58, 1786 HALDEN

Befaringsdato: 28.01.2025

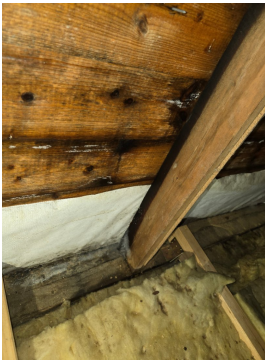
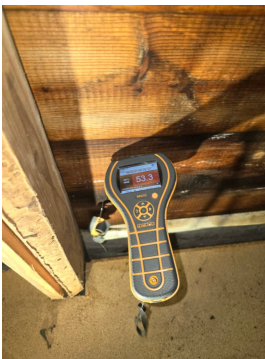
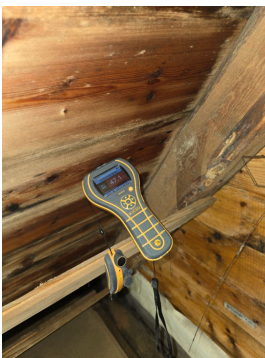
- Det er ingen lufting i konstruksjonen.
- Det er påvist fukt-/råteskader i takkonstruksjonen.
- Konstruksjonene har omfattende skjevheter.

Det er omfattende fuktproblematikk på loftet pga kondensering. Konstruksjonen er ikke luftet pga isolering helt inntil bordtak.

Dett ehar medført til fuktskader og svetesopp på bordtak, samt på gavelvegger.

Bærendekonstruksjon har blitt endret ved åpning av kneloft, dette har trolig medført til skjevhetene.

Det må utføres tiltak med loftet for å forhindre at det oppstår slik kondensering, siden det medfører til fukt-/råteskader på bordtak og muggdannelse på loftet.

Ikke avdekket noe dampsperre på loftet på befaringsdagen, så det må gjøres nærmere undersøkelser rundt for å avdekke om det blir nødvendig å utføre en ny dampsperre mot loftet. Dette vil begrense mengden av den fuktige luften som blir ledet opp på loftet.

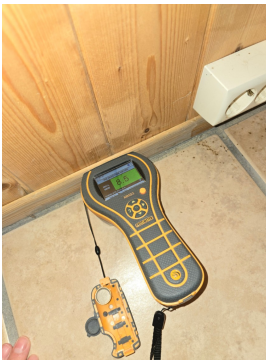
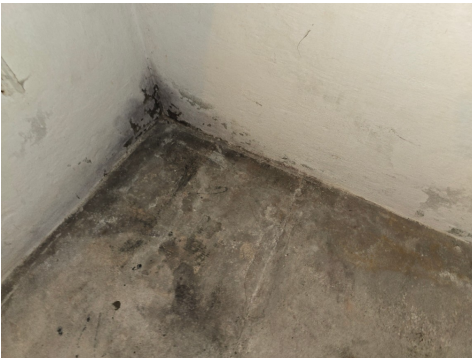
- Det er påvist indikasjoner på noe fuktgjennomtrenging i kjellergulv.
- Det er påvist indikasjoner på noe fuktgjennomtrenging inn i kjellermur.

Det er synlig fuktinnsig i kjeller pga svikt ved drenering.

Innredet rom med organisk materiale er derfor en risikokonstruksjon med hensyn til fuktighet.

Fuktinnsig i kjeller

Skal fuktproblematikken fjernes må det utbedres angående dreneringen rundt boligen.

Innredet rom må holdes under oppsikt.

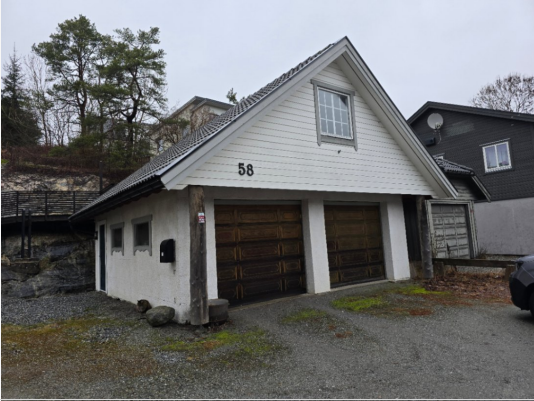
Det er områder på garasjen hvor arbeid aldri har blitt slutført.  
Boddør har fuktskader og er moden for å skiftes.  
Stedvis noe sprekker i betonggulv og på lettklinkerblokker.

Garasjen har behov for vedlikehold og utbedringer.  
Lekkasje i takrenne mot nord, samt at disse har behov for å renses.  
Synlig motfall på takrenner.  
Rekkverk er 92cm høyt og dette er under dagens krav.
