# Tilstandsrapport

Enebolig m/hybelleilighet

Hornslivegen 230, 2866 ENGER

Befaringsdato: 23.10.2024

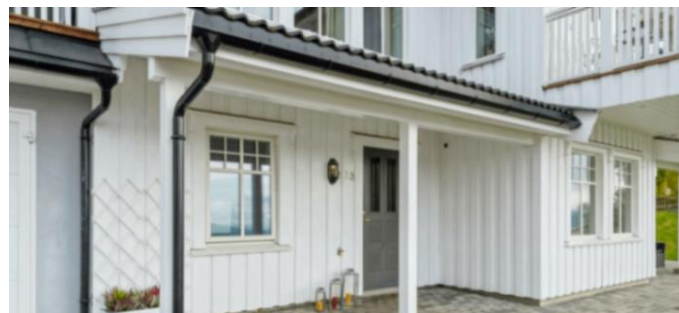
### Dører

Ytterdør i treverk i begge etasjer. Dør mellom hoveddel og hybel leilighet med brann- og lyd-motstand. Dør mellom garasje og underetasjen med brann- og lyd-motstand.

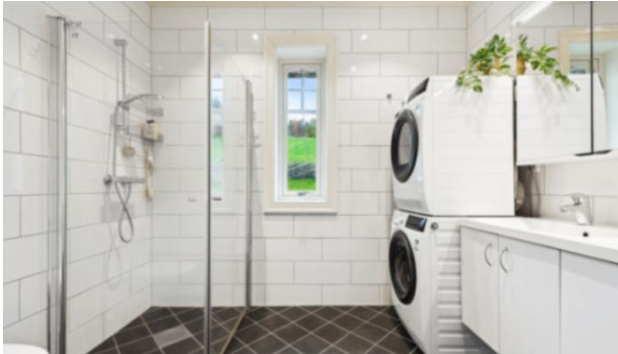
## 1 ETASJE > BAD

Hulltaking er foretatt uten å påvise unormale forhold. Hulltaking er foretatt ved/i soverom. Fuktkvotemåling (vekt%) i konstruksjonen ble målt til 8.

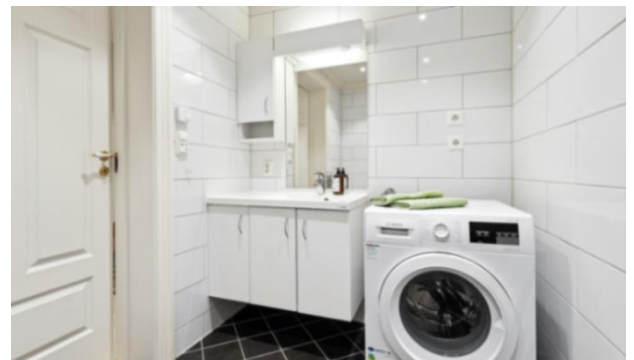
## UNDERETASJE > BAD

Hulltaking er foretatt uten å påvise unormale forhold. Hulltaking er foretatt ved/i under trapp. Fuktkvotemåling (vekt%) i konstruksjonen ble målt til 8.

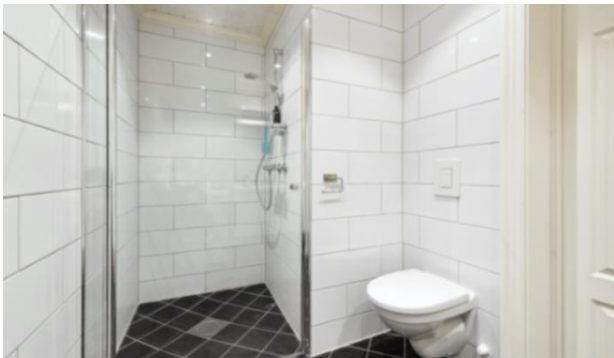
## UNDERETASJE > BAD/VASKEROM

Hulltaking er foretatt uten å påvise unormale forhold. Hulltaking er foretatt ved/i nisje i gang. Fuktkvotemåling (vekt%) i konstruksjonen ble målt til 8.

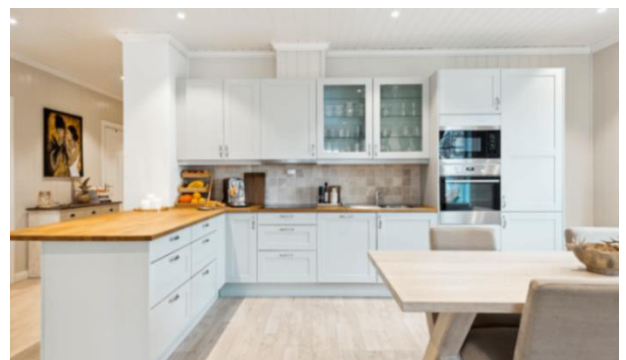
### 1 ETASJE > KJØKKEN

Kjøkkeninnredning med laminerte skrog, glatte fronter og heltre benkeplate med kjøkkenkum. Integrert komfyr, koketopp, microbølgeovn. Komfyrvakt over koketopp, waterguard under kjøkkenkum.

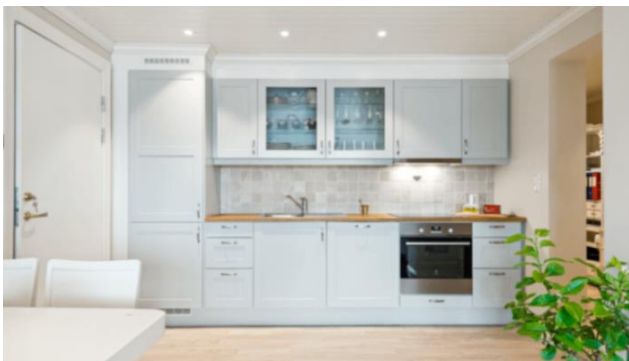
## UNDERETASJE > KJØKKEN

Kjøkkeninnredning med laminerte skrog, glatte fronter og heltre benkeplate med kjøkkenkum. Integrert komfyr, koketopp og kjøleskap. Komfyrvakt over koketopp, waterguard under kjøkkenkum.

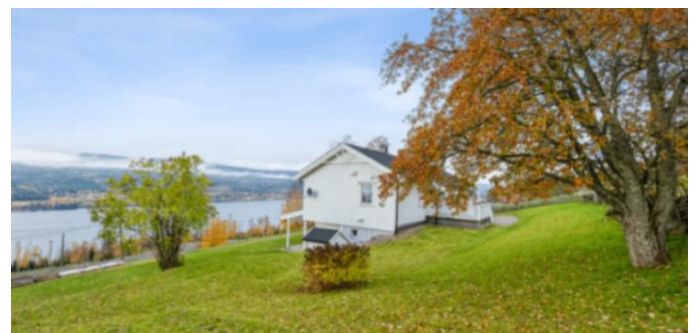
## TG 0 Terrengforhold

Tomt i lett skrånende terreng er pent opparbeidet med gressplen og beplantning. Gruset adkomst.
