Tilstandsrapport

Andelsleilighet
  Lars Hollos gate 16, 2318 HAMAR
  HAMAR kommune
  gnr. 1, bnr. 3224
  Andelsnummer 1641

Befaringsdato: 08.07.2024

Autorisert foretak: Morten Silkebækken AS

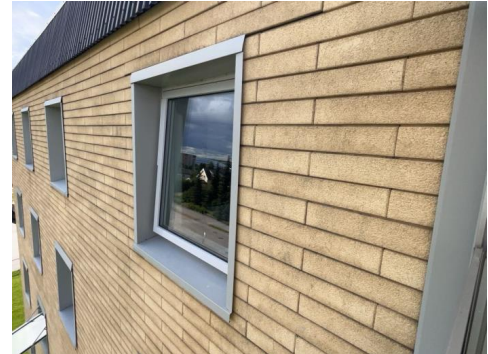
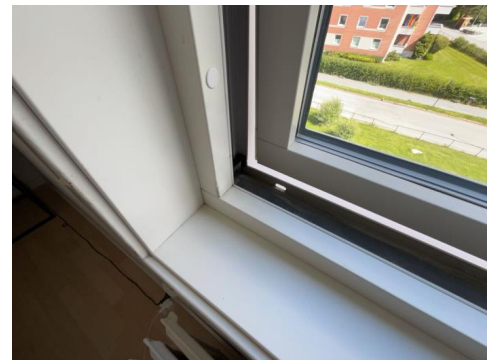
TG 2 Dører

Malt balkongdør med 3-lags isolerglass fra 2013. Finert leilighetsdør med ukjent alder i tett utførelse som er klassifisert B30/35dB. Leilighetsdøren har kikkhull.

- Det er påvist andre avvik:
Leilighetsdøren har noe overflateslitasje/-skader.

- Det må foretas tiltak for å lukke avviket.

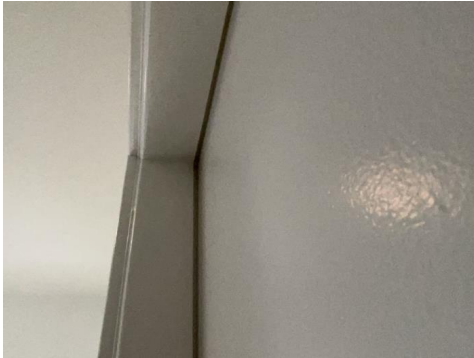
! TG 2 Andre innvendige forhold

Oppvarming med vannbårne radiatorer og elektriske varmekabler.

- Det må foretas tiltak for å lukke avviket.

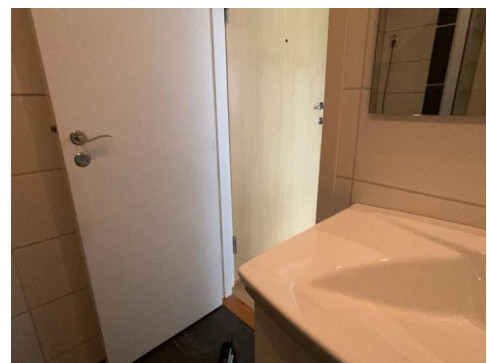
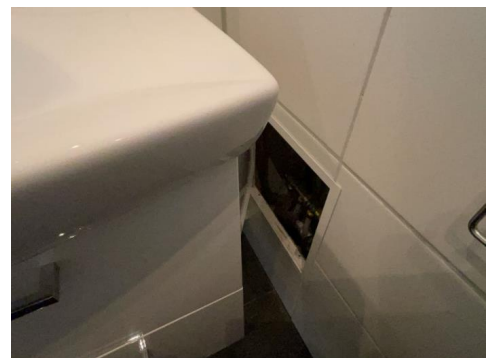
4.ETASJE > BAD/TOALETTROM

! TG 2 Overflater Gulv

- Det er påvist at noen fliser har bom (hulrom under).
- Det er påvist avvik i fuger.

- Overflater må utbedres eller skiftes.

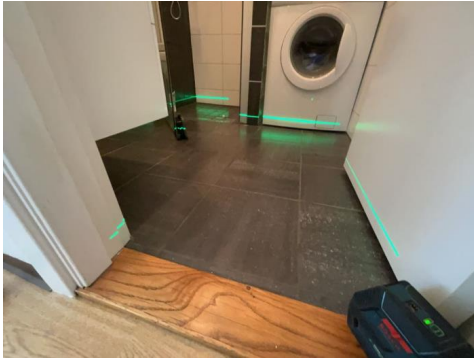
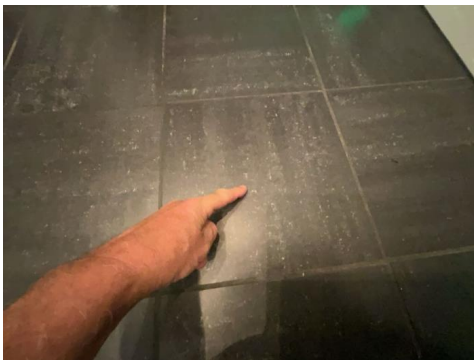
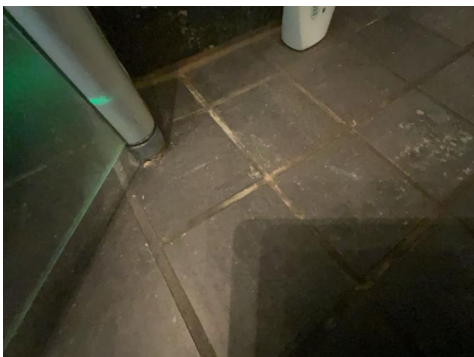
4.ETASJE > BAD/TOALETTRUM

⚠ TG 2 Sluk, membran og tettesjikt

- Det er påvist mangelfull/feil utførelse rundt rørgjennomføringer e.l. som gir fare for fukt i konstruksjonen i våtsone.
- Membran i kombinasjon med gammelt sluk uten klemring. Membran er smurt ned på sluk.
- Mer enn halvparten av forventet brukstid er passert på slukløsningen.
- Rustskader i sluk.

- Det må foretas utbedring for å unngå fuktskader i konstruksjonen.
- Sluket må sjekkes og rengjøres jevnlig.
- Det må gjøres tiltak for å lukke avviket.
- Det må foretas lokale tiltak for å utbedre utettheter på våtrommet.
- Løsningen/utførelsen rundt rørgjennomføringer gir fare for fukt inn i konstruksjoner.

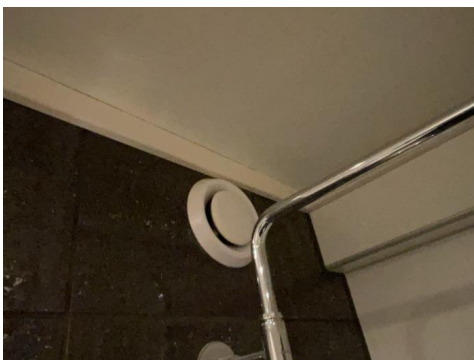
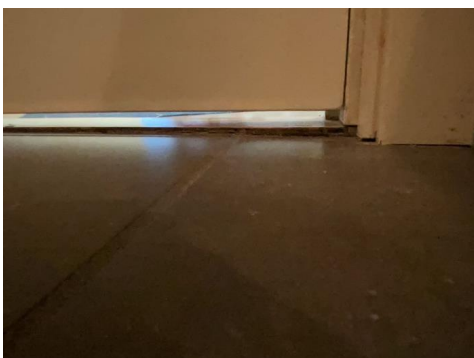
4.ETASJE > BAD/TOALETROM

TG 2 Tilliggende konstruksjoner våtrom

Hulltaking er ikke foretatt da det ikke er fysisk mulig på grunn av tiliggende konstruksjoner. Omkringsliggende vegger er murte og/eller støpt, samt ligger mot annen boenhet og mot fellesarealer. Fuktsøk på gulvet i dusjsonen indikerer ingen unormale forhold.

- Ved andre fuktundersøkelser enn hulltaking, er det ikke påvist indikasjoner på fuktskader.

Hulltaking lar seg ikke gjennomføre pga. tiliggende konstruksjoner.

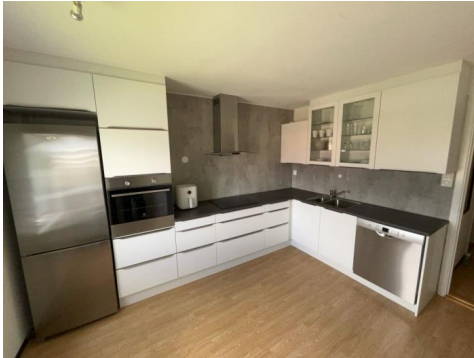
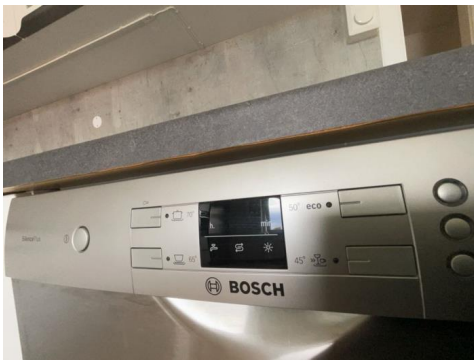
4. ETASJE > KJØKKEN

! TG 2 Avtrekk

- Om mulig bør det etableres mekanisk/forsert avtrekk ut fra kokesonen.
- Det er vanskelig å etablere andre løsninger.
