# Tilstandsrapport

Utsikten 17 , 4353 KLEPP STASJON

# gnr. 10, bnr. 402, snr. 4

Rapportdato: 23.02.2026

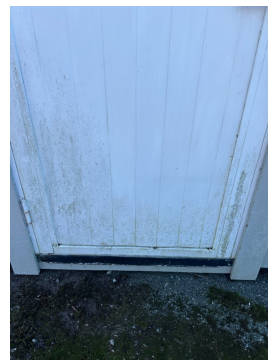
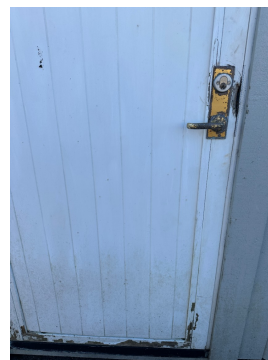
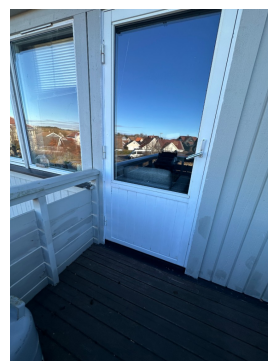
### Dører

Det er registrert mindre skader/oppsvelling etter fukt nede på boddør og skader nede utvendig på terrassedør.

Dørene bør sikres mot fuktbelastning, og skader/oppsvelling bør utbedres for å hindre videre forringelse og redusere risiko for råte og nedsatt funksjon.

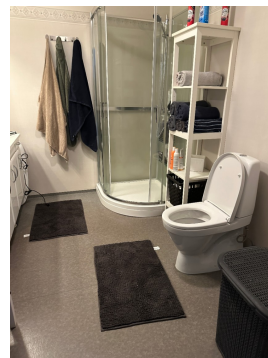
#### ! TG 2 Overflater Gulv

Gulvet har vinylbelegg. Rommet har elektriske varmekabler. Det er målt 20 mm lokalt fall rundt sluk, ellers er gulvet relativt flatt med oppbrett på belegget ved dørterskel på ca. 15 mm.

- Det er påvist at høydeforskjell fra topp slukrist til gulv/synlig topp membran ved dørterskel er mindre enn 25 mm.
- Det er påvist avvik i fallforhold til sluk i forhold til krav i forskrift på byggetidspunktet.

- Til tross for avviket i fall/høydeforskjell til sluk, vil gulvet fortsatt kunne lede vann mot sluket, men med redusert effektivitet. Dette kan potensielt øke risikoen for vannansamling i enkelte områder av badet.
- Et bad med manglende/ redusert fall til sluk blir mindre funksjonelt og sikkert for brukeren. Dette kan medføre stående vann på gulvet, vann som ikke ledes effektivt til sluket, økt risiko for at vann renner ut av rommet og redusert sklisikkerhet på gulvet.

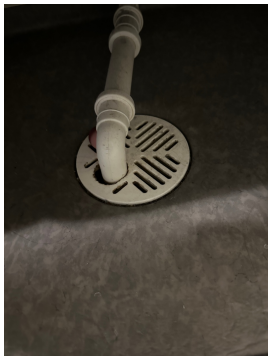
#### ! TG 2 Sluk, membran og tettesjikt

Det er plastsluk og synlig vinylbelegg som tettesjikt.

- Mer enn halvparten av forventet brukstid er passert på membranløsningen.

Konsekvensen av at mer enn halvparten av forventet brukstid er passert, er økt risiko for lekkasje og fuktskader i omkringliggende konstruksjoner.

- Overvåk tilstanden jevnlig. For å få tilstandsgrad 0 eller 1 må tettesjiktet skiftes ut, men tidspunktet for når dette er nødvendig er vanskelig å si noe om.
- Det er viktig å merke seg at levetiden til en membran varierer basert på kvalitet, installasjon og bruk. Eldre membraner kan bli sprø og sprekke opp, noe som fører til at de mister sin vanntettende funksjon. Dette kan resultere i vannlekkasjer gjennom vegger og gulv og fuktskader.

Overvåk tilstanden jevnlig. For å oppnå lavere tilstandsgrad må tettesjiktet skiftes ut, men tidspunktet for når dette er nødvendig er vanskelig å fastslå.

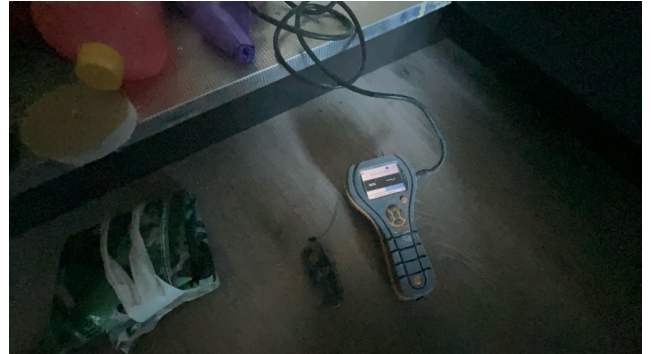
### ! TG 0 Tilliggende konstruksjoner våtrom

Hulltaking er foretatt uten å påvise unormale forhold. Hulltaking er foretatt i kjøkken mot bad.

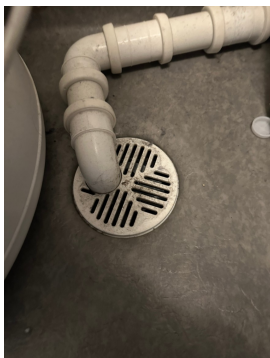
### ! TG 2 Sluk, membran og tettesjikt

Det er plastsluk og ukjent tettesjikt/membran.

- Mer enn halvparten av forventet brukstid er passert på membranløsningen.

Konsekvensen ved å ikke utbedre er økt fare for fuktskader i omkringliggende konstruksjoner.

- Overvåk tilstanden jevnlig. For å få tilstandsgrad 0 eller 1 må tettesjiktet skiftes ut, men tidspunktet for når dette er nødvendig er vanskelig å si noe om.
- Det er viktig å merke seg at levetiden til en membran varierer basert på kvalitet, installasjon og bruk. Eldre membraner kan bli sprø og sprekke opp, noe som fører til at de mister sin vanntettende funksjon. Dette kan resultere i vannlekkasjer gjennom vegger og gulv og fuktskader.

Det bør vurderes å skifte ut membranløsningen for å redusere risikoen for lekkasjer og fuktskader, da mer enn halvparten av forventet brukstid er passert.

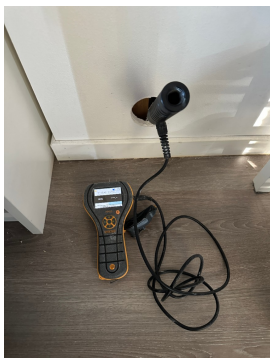
### TG 0 Tilliggende konstruksjoner våtrom

Hulltaking er foretatt uten å påvise unormale forhold. Hulltaking er foretatt i gang mot vaskerom.

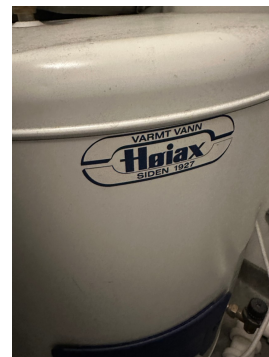
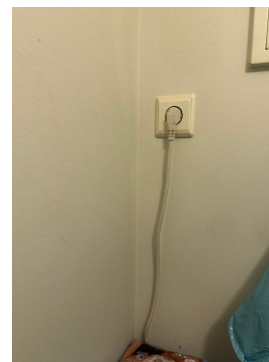
## TG 2 Varmtvannstank

Varmtvannstanken er på 120 liter.

- Det er ikke påvist tilfredsstillende el-tilkobling av varmtvannstank iht. gjeldende forskrift.
- Det er påvist at varmtvannstank er over 20 år

- Det er ikke behov for utbedringstiltak siden tanken fungerer i dag, men ut ifra alder kan skader plutselig oppstå på eldre tanker.
- Det bør etableres tilfredsstillende el-tilkobling etter gjeldende forskrift.

Det bør etableres tilfredsstillende el-tilkobling etter gjeldende forskrift for å redusere risiko for brann og elektriske feil.

Varmtvannstanken er over 20 år gammel, og det anbefales å vurdere utskifting, da eldre tanker kan få plutselige skader og lekkasjer som kan føre til vannskader.
