Tilstandsrapport

Tomannsbolig

Solhaugjordet 2 A, 2822 BYBRUA

Rapportdato: 15.09.2024

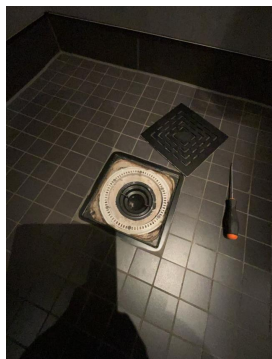
Kontroll av sluk.

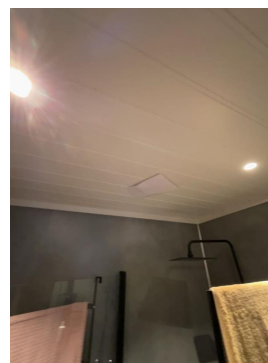
Ved test av avtrekksvifte som beskrevet i NS3600, fungerte viften som tiltenkt.

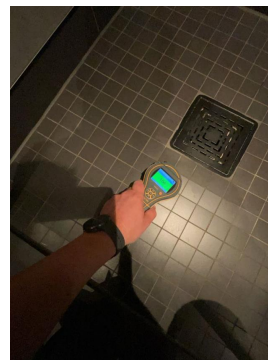
Ved bruk av fuktindikator på utsatte steder registrerte jeg ingen unormale verdier.

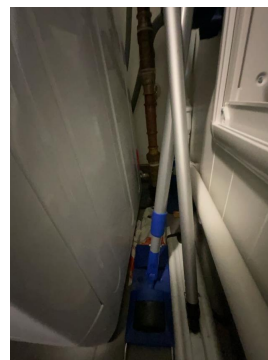
Stoppekran plassert i bod.

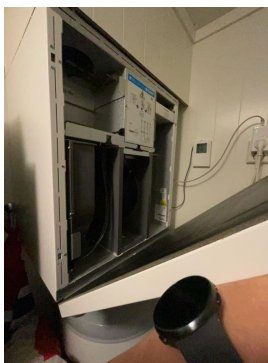
Ventilasjons aggregatet er plassert i bod.
